Nyevegen 5, 4344 BRYNE

**Romslig del av vertikaldelt  
tomannsbolig med  
renoveringsbehov - Sentrumsnær  
og attraktiv beliggenhet**

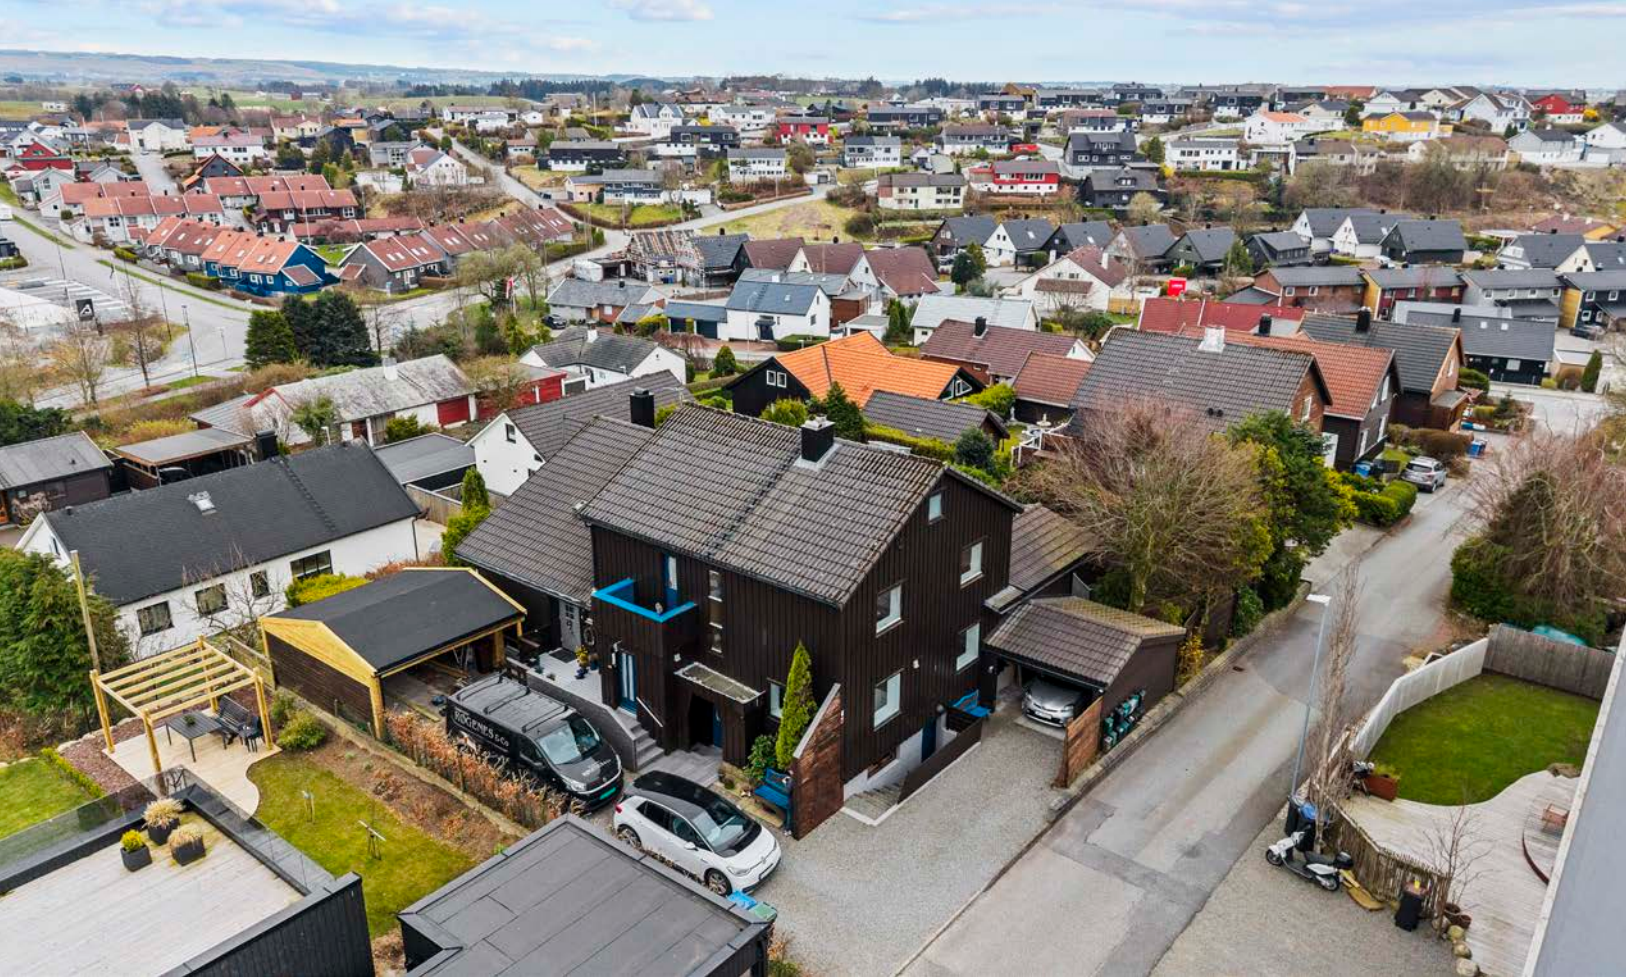
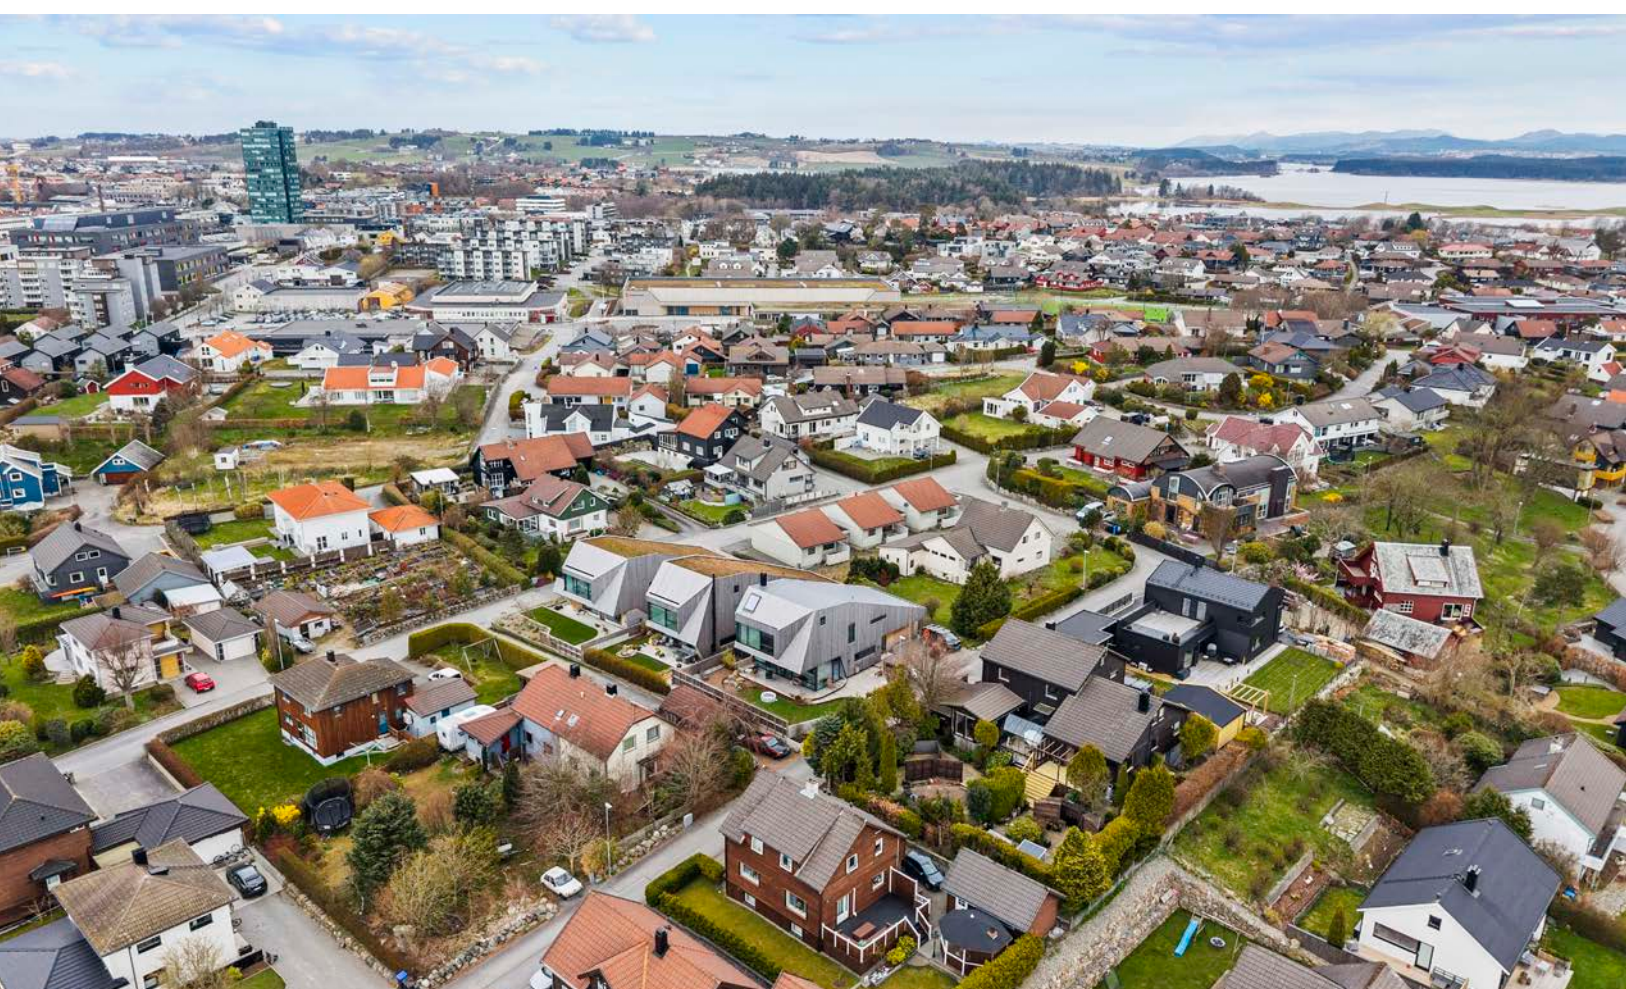
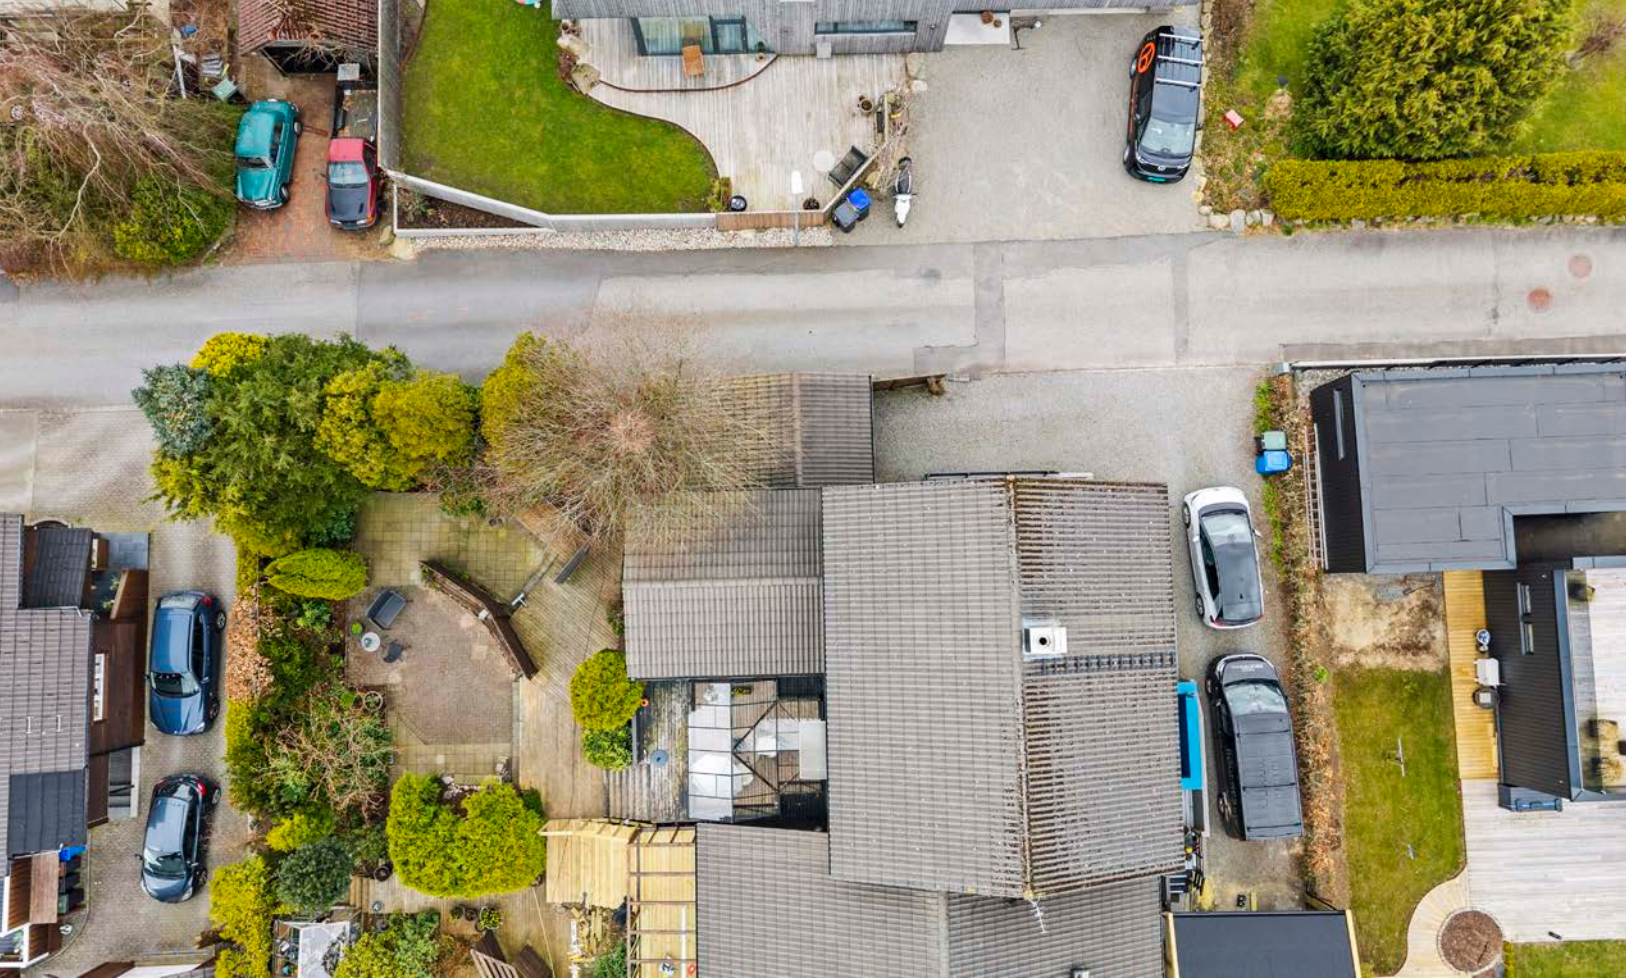
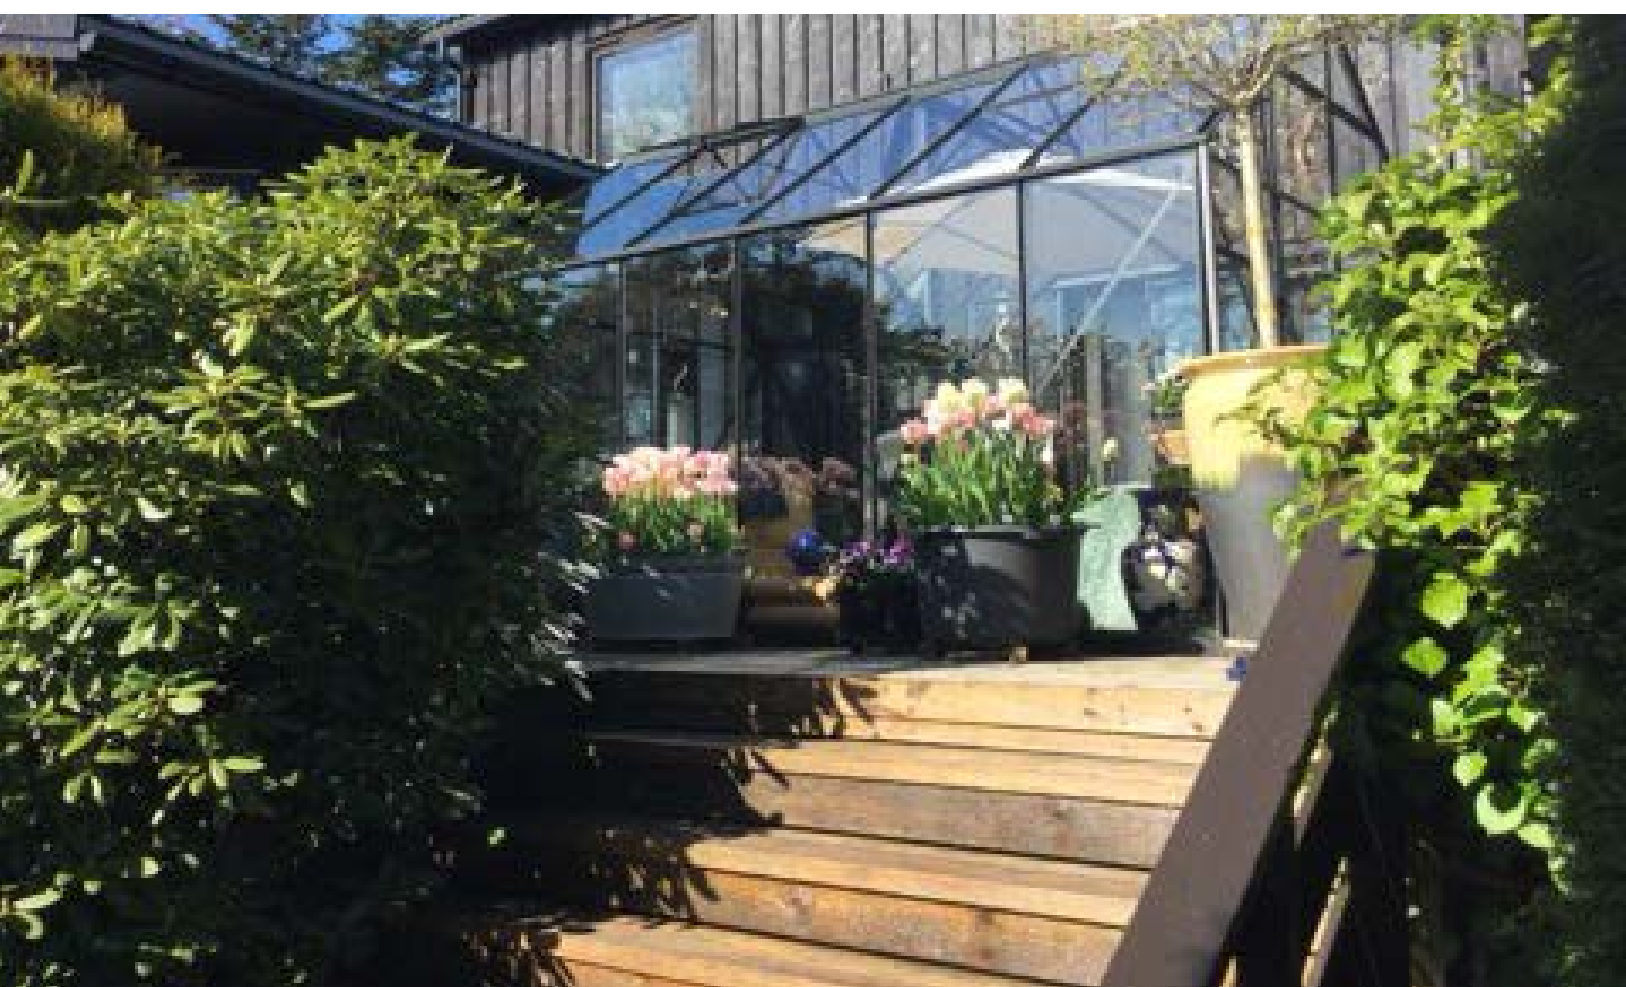
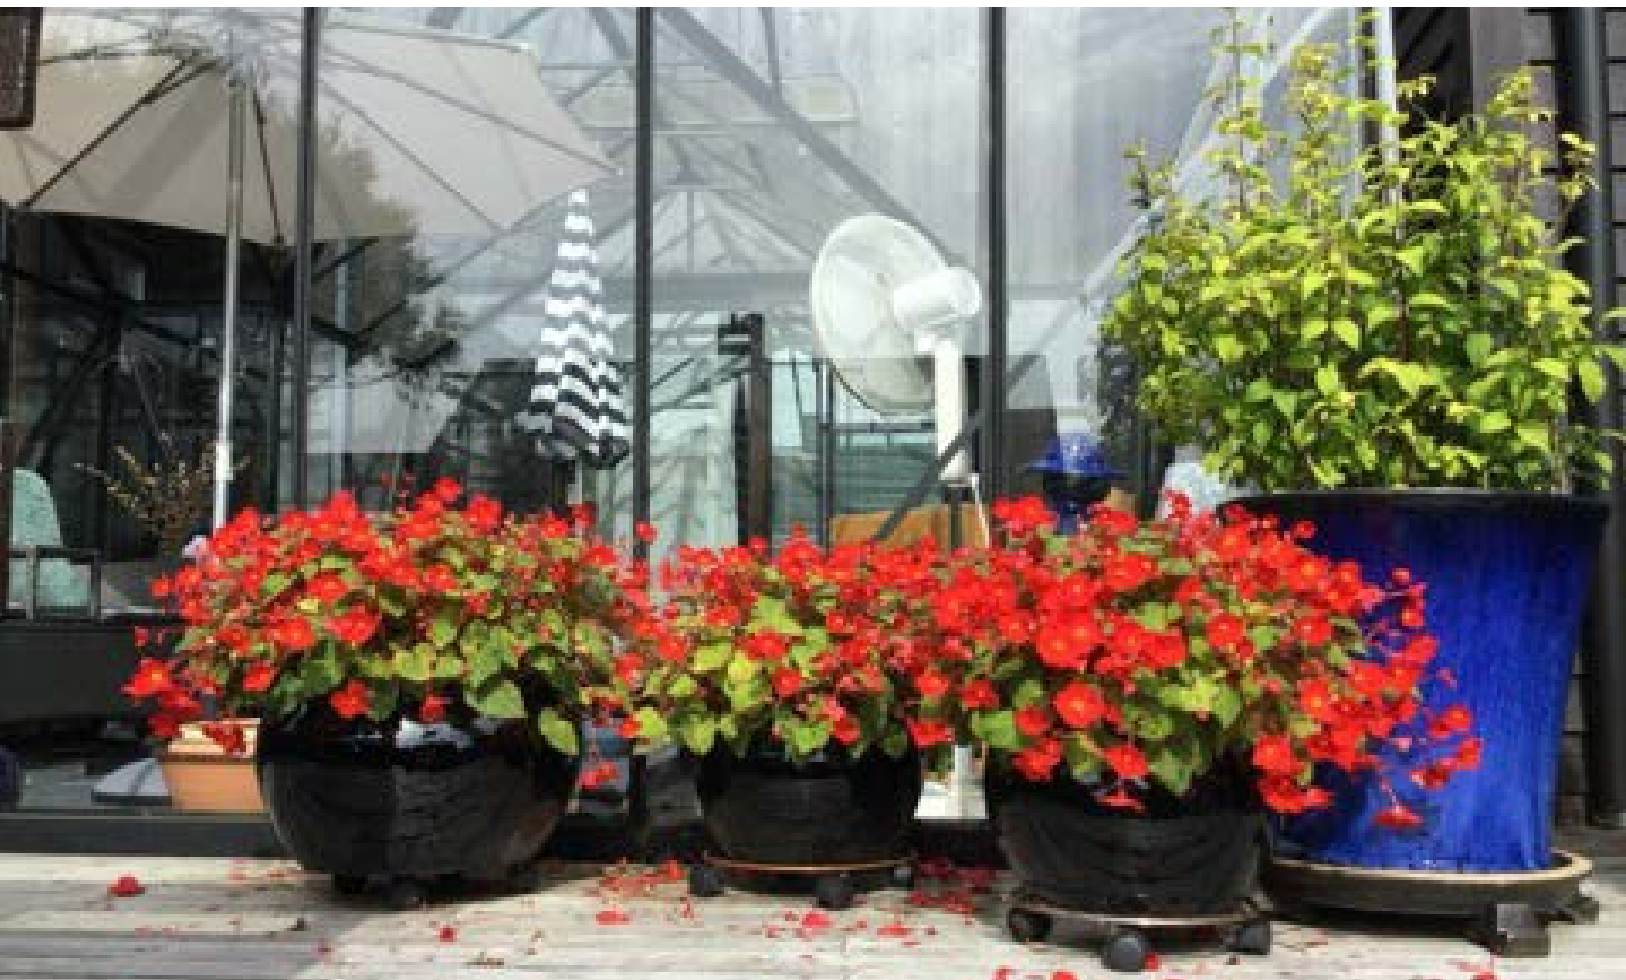
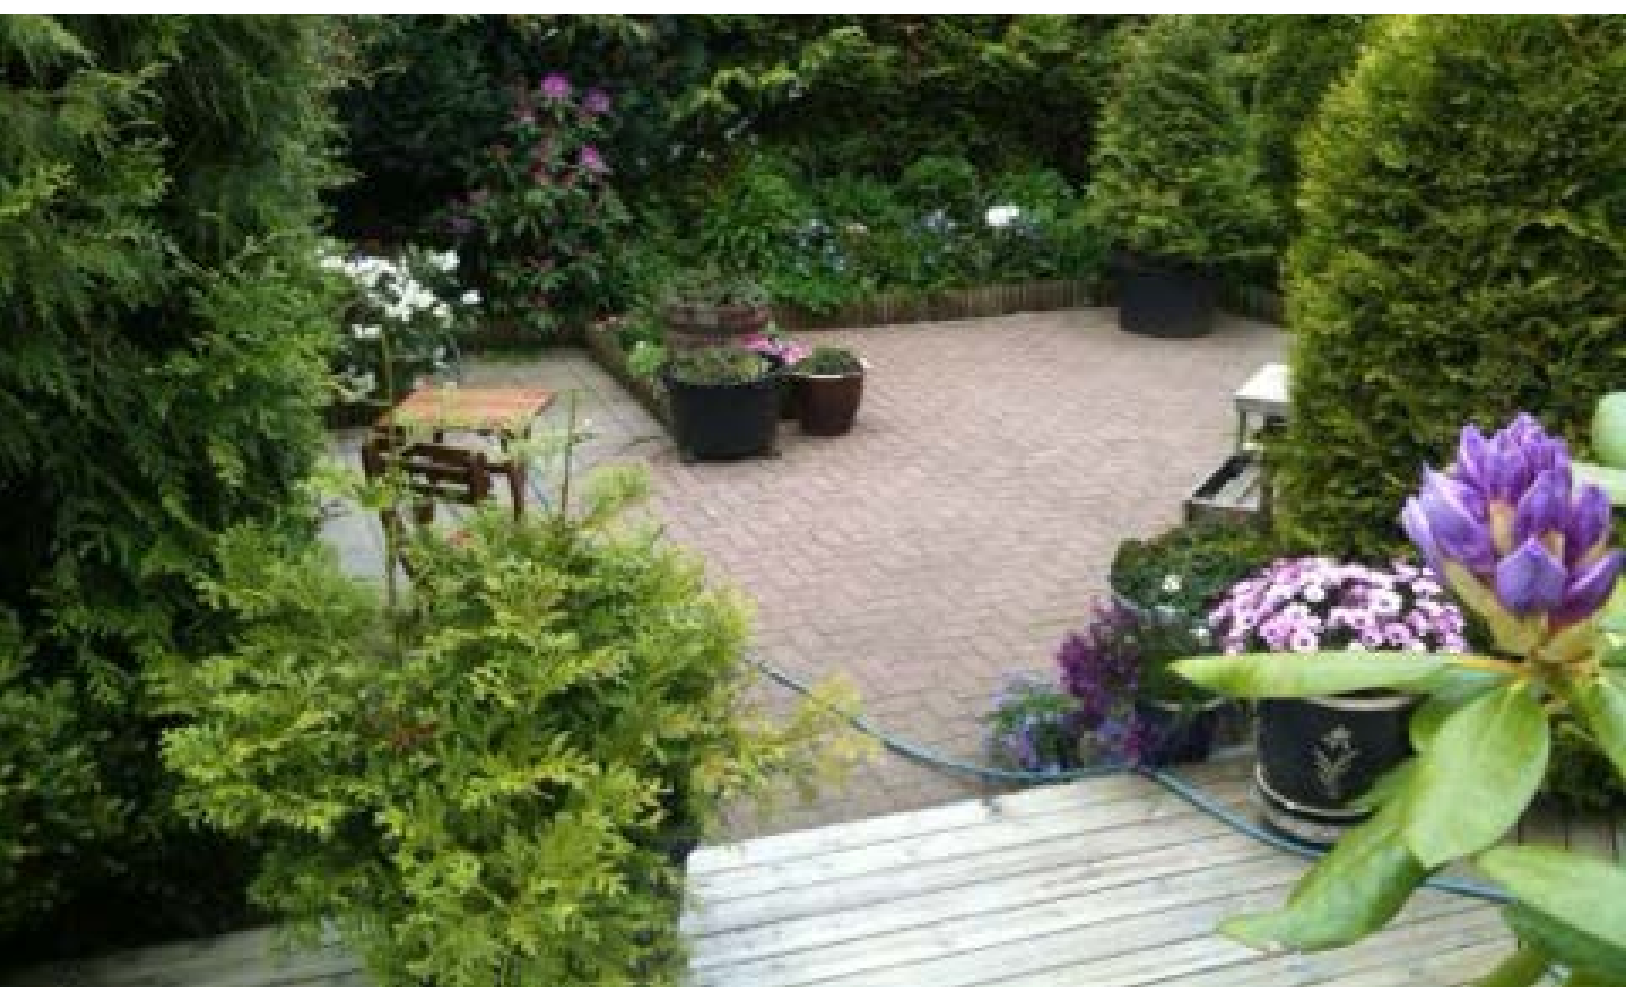
Plantegningen Er En Ikke Målbar Illustrasjon Og Avvik Kan Forekomme

Plantegningen er ikke i målestokk og noe avvik kan forekomme. Megler/selger tar ikke ansvar for evt. feil.

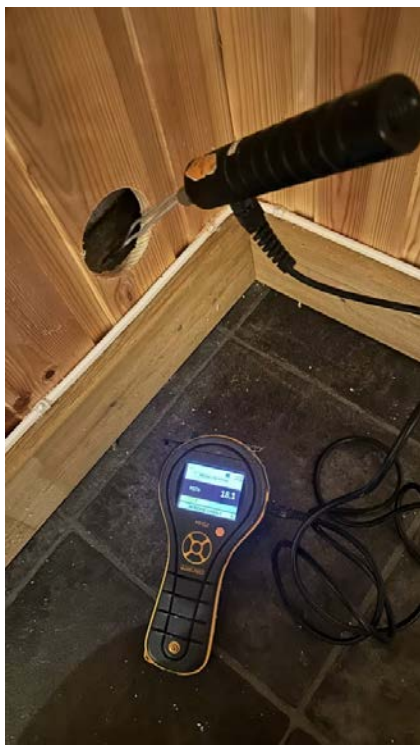
## 6.3 Rom under terreng

| Type rom under terreng | Delvis innredet |
| Er det gjennomført arbeider etter byggeår? | Ja |

Det registreres variable fuktverdier, samt salt/kalk utslag på grunnmurens/plate synlig innside. Dette er en indikasjon på at drenering ikke fungerer som tiltenkt, og eller at det oppstår kondensering grunnet mangelfull ventilering.

Det er ikke synlig utvendig fuktbeskyttelse på grunnmuren. Dette var på byggetidspunktet ikke vanlig og grunnmuren ble den gang innsatt med tjære og steinsatt. Over tid vil steinsettingen tiltettes og dreneringsfunksjonen reduseres.

Om kjelleren ønskes benyttet til boligformål, anbefales det at grunnmuren avdekkes utvendig, fuktbeskyttes og dreneres på ny.

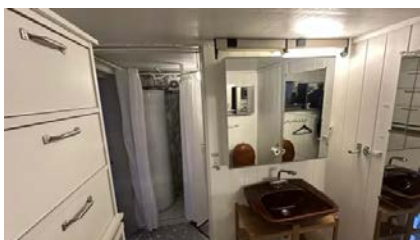
## 6.22 Våtrom: Kjeller - Bad

| Det er behov for totalrenovering av våtrommet! | |

Iht. alder og påviste merknader/mangler anbefales våtrom oppgradert.

-Stedvis bom i flis gulv/vegg, riss i fuger og utslag på fukt i vegg i dusjsonen.

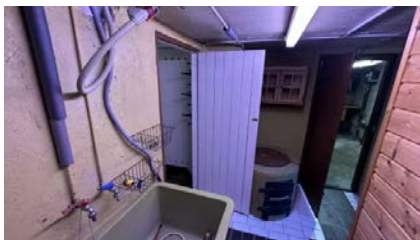
**Utbedringskostnader****50 000 - 150 000****6.23 Våtrom: Kjeller - Vaskerom**

Det er behov for totalreovering av våtrommet!

-Salutslag/avskalling på yttervegg/gulv skyldes kondensering og fuktvandring i mur.
