Tilstandsrapport

Bekkasinvegen 79, 2008  
FJERDINGBY

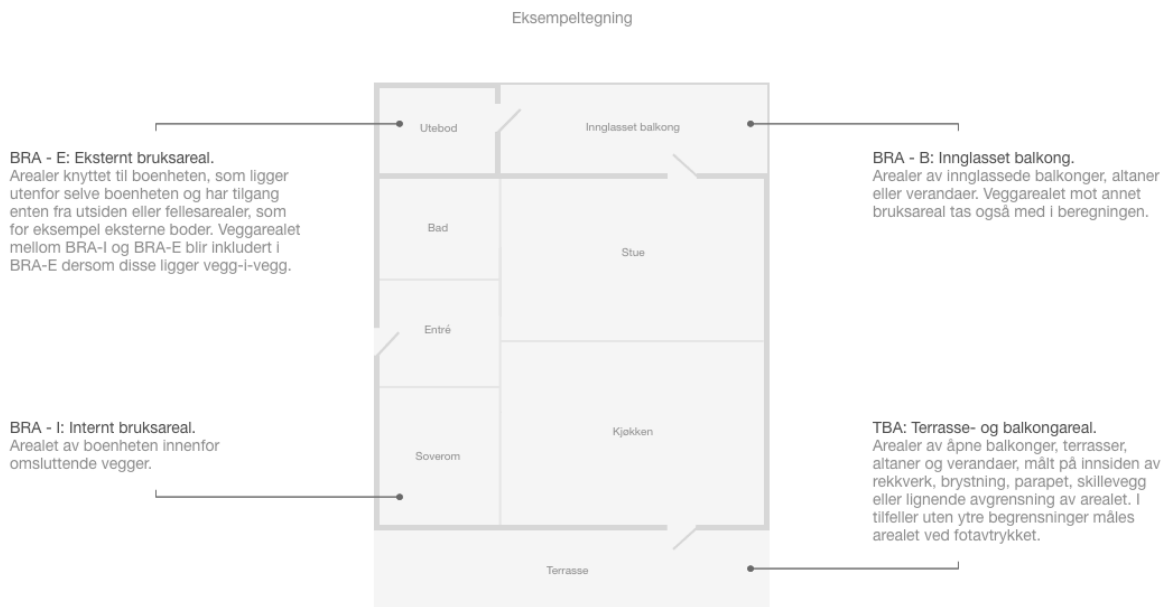
Arealene er oppmålt under befaringen med avstandsmåler og avrundet til nærmeste hele kvadratmeter, i samsvar med NS 3940:2023 Tillegg A. Fordelingen mellom primær- og sekundærareal fremstilles over en overgangsperiode, i samsvar med takstbransjens retningslinjer for arealmåling (2014). Rommene betegnes slik de fremstår under befaringen, selv om de i noen tilfeller kan avvike fra godkjente byggetegninger og gjeldende byggeregler. De ulike arealene er kort forklart i eksempeltegningen under.
