Tilstandsrapport

Rekkehus

Øvre Sørliveg 17A , 7712 STEINKJER

Oppdragsnr.: 21983-1219

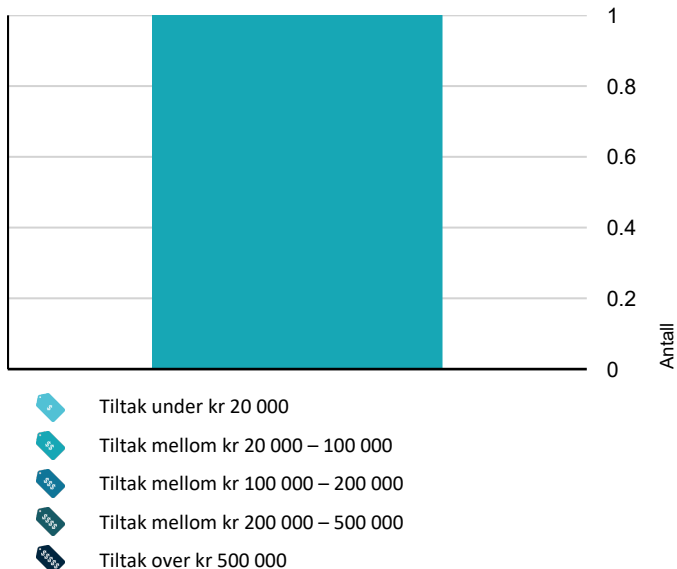
Anslag på utbedringskostnad

Utbedringskostnadene er et forsiktig anslag basert på bygningsdelen standard og kvalitet med utgangspunkt i registrert avvik og angitte tiltak i rapporten.
