**Slettebakken Hovedgård.
Kulturskatt - Vakker eiendom med
over 7 mål tomt!**

Salgsobjekt: Enebolig
Eierform: Eiet
Byggeår: 1783
BRA-i/BRA Total: 273/294 m²
Tomtstr.: 7822.6 m²

Velkommen	4
Om eiendommen	31
Tilstandsrapport	47
Forbrukerinformasjon	146
Budskjema	147

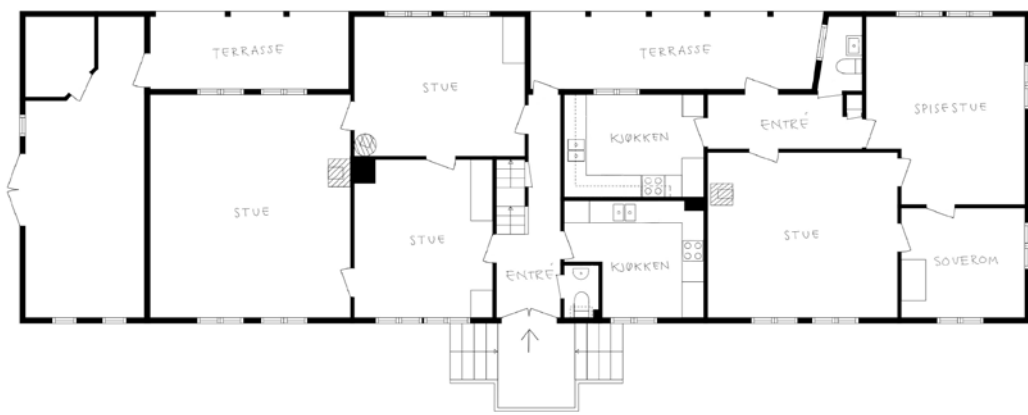
1. ETASJE

TEGNINGEN ER EN ILLUSTRASJON AV PLANLØSNINGEN. AVVIK KAN FOREKOMME. FOTO: TERJE ARNTSEN

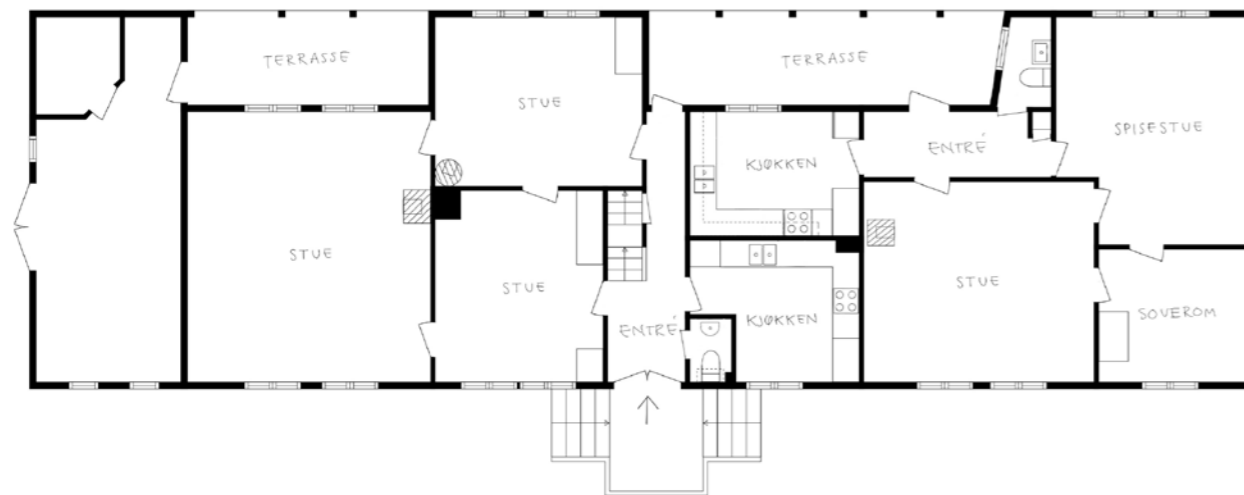
1. ETASJE

TEGNINGEN ER EN ILLUSTRASJON AV PLANLØSNINGEN; AVVIK KAN FOREKOMME.

Plantegningen er ikke i målestokk og noe avvik kan forekomme.

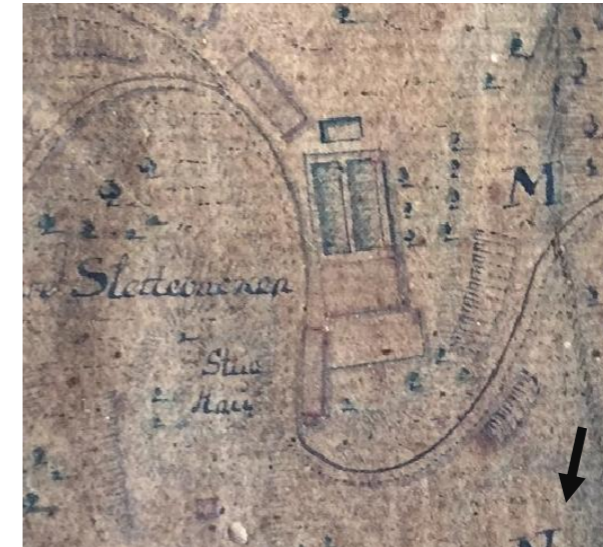
Figur 4. Detalj fra kart tegnet av kaptein J. Thodal. Kartet er datert 29. september 1784. Oppbevares av Magne Thunes.

I de eldste kartene der detaljer er synlig, ser man at veien svinger seg rundt Slettebakken gård. Det eldste løpet for veien gikk rundt hele tunet, som vist på kartutsnitt under.

Bygningen og hageanlegget kan man se i et prospekt av Dreier fra 1808 (Figur 2). Det finnes rester av dette anlegget både nord og sør for huset. Den eldste tegningen er av bygningen finnes på et kart fra 1784 (Figur 4). Det er her et også et oppriss som viser en nordfasade identisk med Dreiers prospekt. Kartet og fasadeoppriisset viser også en bygning øst for hovedbygningen. Proporsjonene på bygningene slik de er fremstilt i kartet er ikke lik dagens bygning.

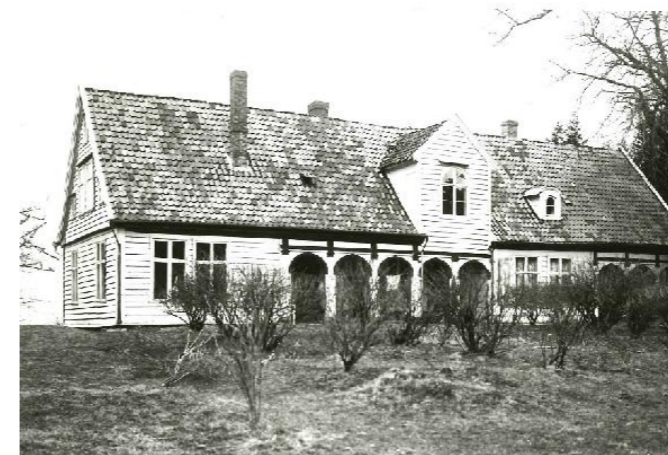
Figur 11. Eldste kjente foto av fasaden mot sør. Bildet er udatert antakelig fra perioden 1890 til 1910. Lauritz Bekker Larsen. Billedsamlingen UiB.

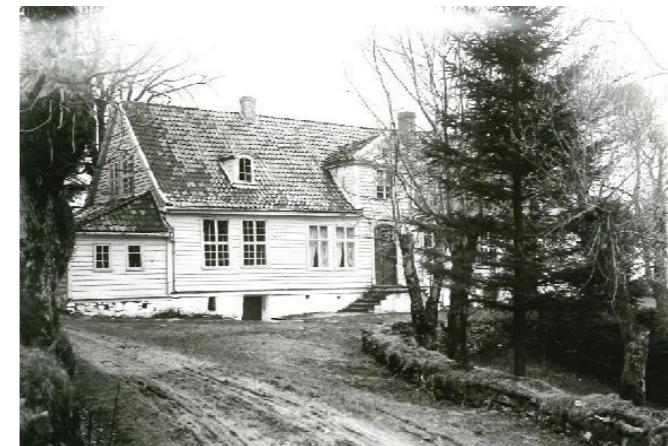
Figur 12. Fasaden mot nord. Bildet er udatert men antakelig fra perioden 1890 til 1910. De senere foto og oppmålinger fra 1926 viser 1700-tallsvinduer på hele fasaden. Vinduene like øst for inngangsdørene vises her som en 1800-tallstype. Lauritz Bekker Larsen. Billedsamlingen UiB.

På Dreiers prospekt skimtes det også en bygning øst for hovedbygningen. Denne er borte på de tidligste fotoene og senere kart. I all hovedsak er fasaden mot nord, slik den er vist i disse to opprissene fra rundt 1800, bevart. Det er satt inn et ekstra vindu øst for hoveddøren, og to smale vinduer vest for hoveddøren er i dag et større vindu. Huset har også fått et tilbygg på østsiden mot veien. Våningshuset ble oppmålt av Peter Andersen og O. Olsen i 1926 (plan, fasade, snitt og detaljer og situasjonsplan), publisert i Eldre Bergensarkitektur II, Bergen 1941. Det ble omkring 1920 tatt både eksteriør- og interiørbilder av Olai Schumann Olsen.

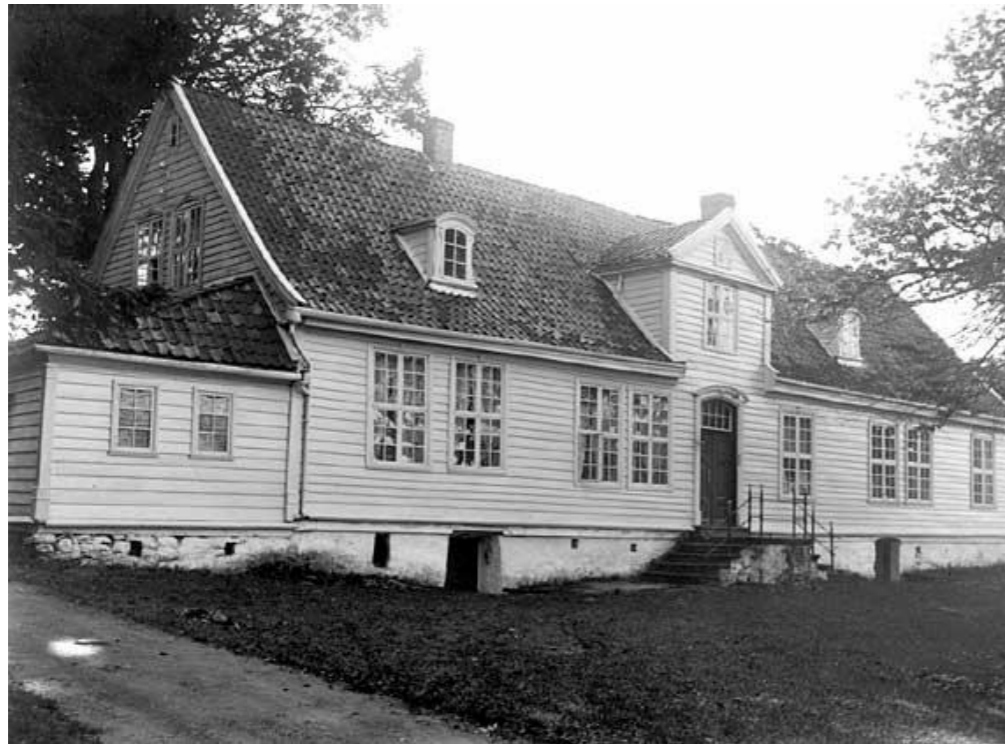
Figur 13. Fasade mot nord, bilde tatt 1920-1924. Fotograf Olai Schumann Olsen. Billedsamlingen UiB.

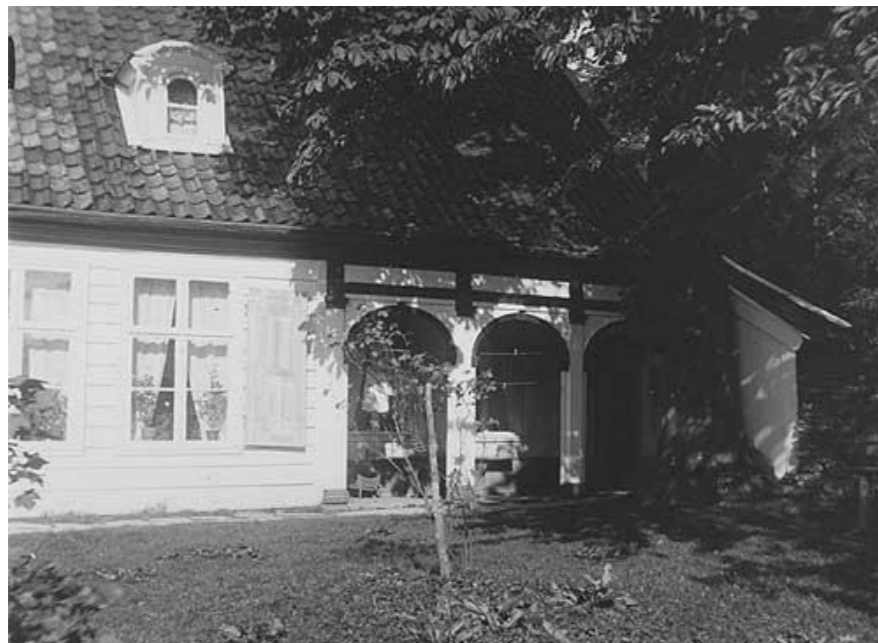
Figur 15. Bildet er tatt tidlig på 1920-tallet. Foto: Olai Schumann Olsen. Billedsamlingen UiB.

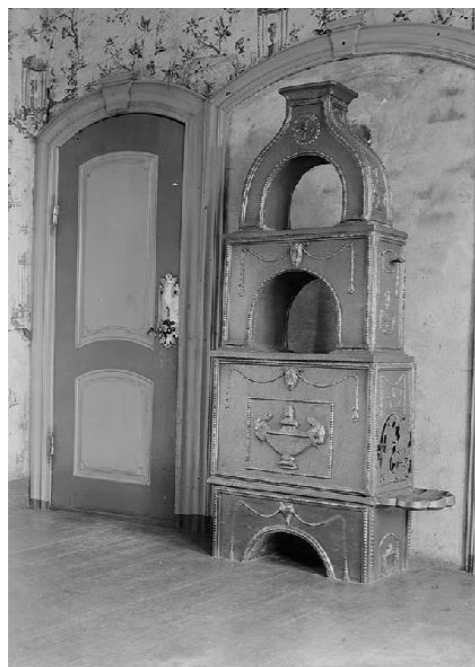
Figur 16. Ovn på Slettebakken. Antakelig mellom 1890 og 1910. Tapet som vises på bildet er i dag skjult av platekledning. Foto: Lauritz Bekker Larsen. Billedsamlingen UiB.

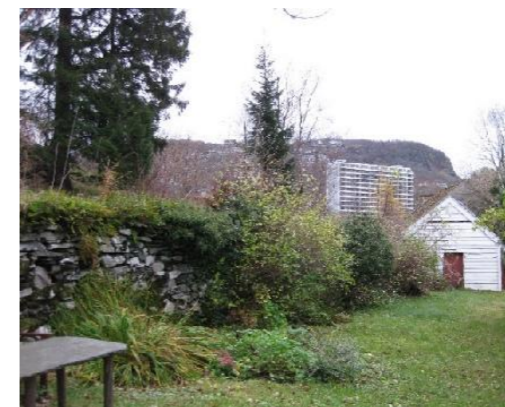
Figur 17. Vedbod sett mot sørøst

Uthuset er oppført i en etasje og ligger i sørøstre del av hagen. Hagemuren utgjør den ene langveggen i uthuset. Dette er en høy tørrmur i gråstein. Uthuset har enkel reisverkskonstruksjon med utvendig supanel (dels gammelt panel med kvartstaff, dels uprofilert panel). Saltaket er tekket med nye, taksteinsimiterte plater. I gavlen mot nord er det en balbankdør med gamle beslag og gamle profilerte gerikter. I sørgavlen er det en labankdør med mellomrom mellom bordene. Døra i nord er rød, ellers er bygget hvitmalt. Innvendig er ett rom med jordgulv. Synlig reisverkskonstruksjon og takverk med betor, takspærre og sutak. Inne i bygget er det en vedbinge som delvis er laget av en gammel labankdør med original låsemekanisme.

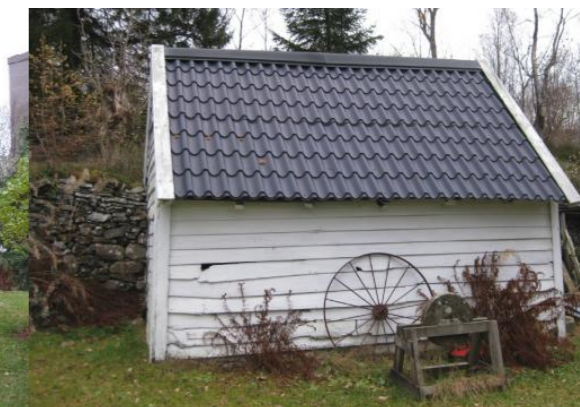
Figur 18. Vedbod sett mot øst

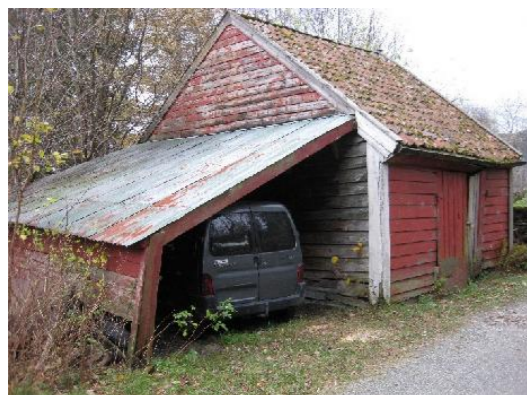
Figur 19. Vognskjulet, sett mot vest

Bygning er oppført i en etasje i sørøstre del av hagen. Reisverkskonstruksjonen har utvendige liggende panel, saltak tekket med gammel rød tegl mot øst og gammel bølgeblikk mot vest. Takrennene er av tre. I sørgavlen er det et tilbygg med pulttak tekket med bølgeblikk. Bakveggen på tilbygget består av en gråsteinsmur. Mot øst er bygget åpent. Eldre supanel, mot sør nyere falset kledning. Mot øst er det en tofløyet port kledd med stående bord med smale overliggere og gamle beslag. Mot øst er det et gammelt smårutet vindu med to rammer over hverandre med i alt 4 x 2 ruter. Vinduet har skader. I sør er det et nyere vippevindu. Det nye panelet er umalt, ellers er bygget rødmalt med ett hvitt hjørnebord.

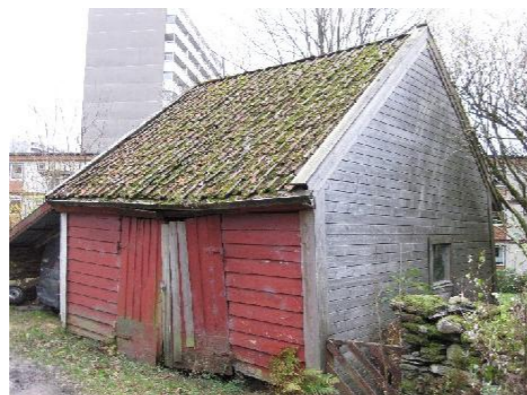
Figur 20. Sett mot sør.

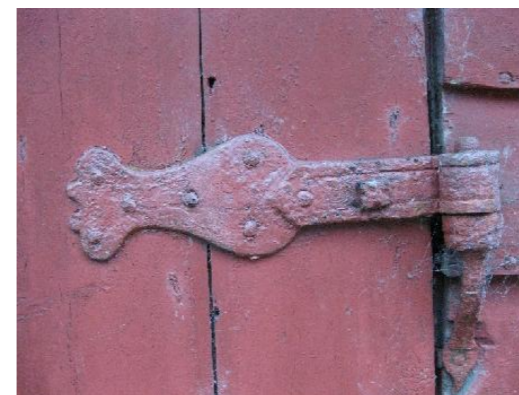
Figur 21. Flyndrehengsel på vognskjulet

Vognskjulet ligger inn mot veien forbi Slettebakken. Dette er en reisverksbygning, muligens grindverk. Beslag på dørene kan indikere at bygningen kan dateres til sent 1700-tallet. Det kan ikke utelukkes at beslagene er gjenbruk. Kartet fra 1784 viser at det finnes en bygning der vognskjulet står i dag. Askeladden har vognskjulet vernestatus uavklart.

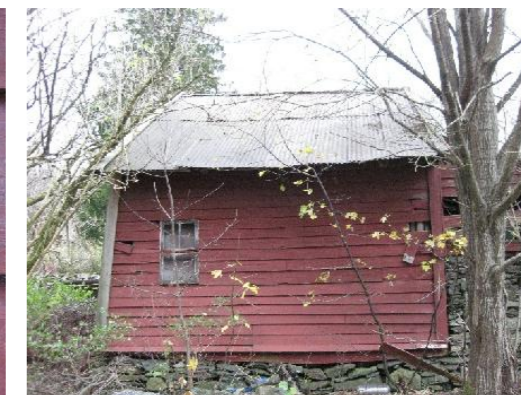
Figur 22. Sett mot øst.

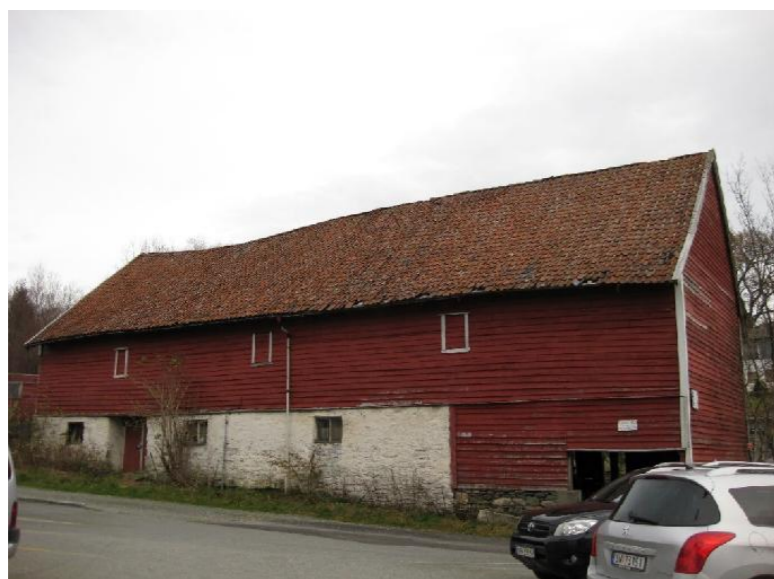
Figur 23. Driftsbygningen på Slettebakken.

Første etasje av låven var oppført i slemmet mur med stall og fjøs. Mot sør lå det en møkkakjeller. Andre etasje, som besto av et stort, åpent rom, hadde stolpekonstruksjon med enkelte rotknær som skråavstivere. I nord var det en dobbel låvedør mot oppfylt terreng. Lås av eldre type var bevart. Det var et høyloft via låvebro mot øst. Låven var kledd i uprofilert rødmalt panel. Taket var tekket med takstein av rød tegl.

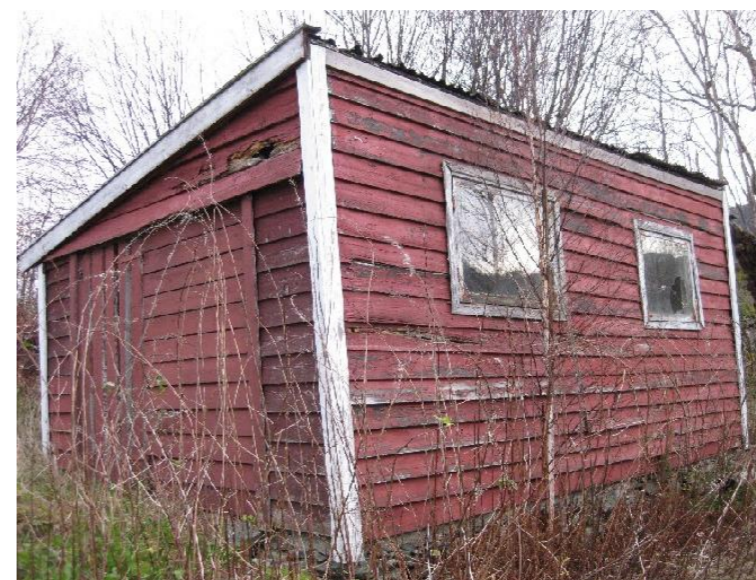
Figur 24. Skur ved Slettebakken.

Uisolert brakke uten antikvarisk verdi.

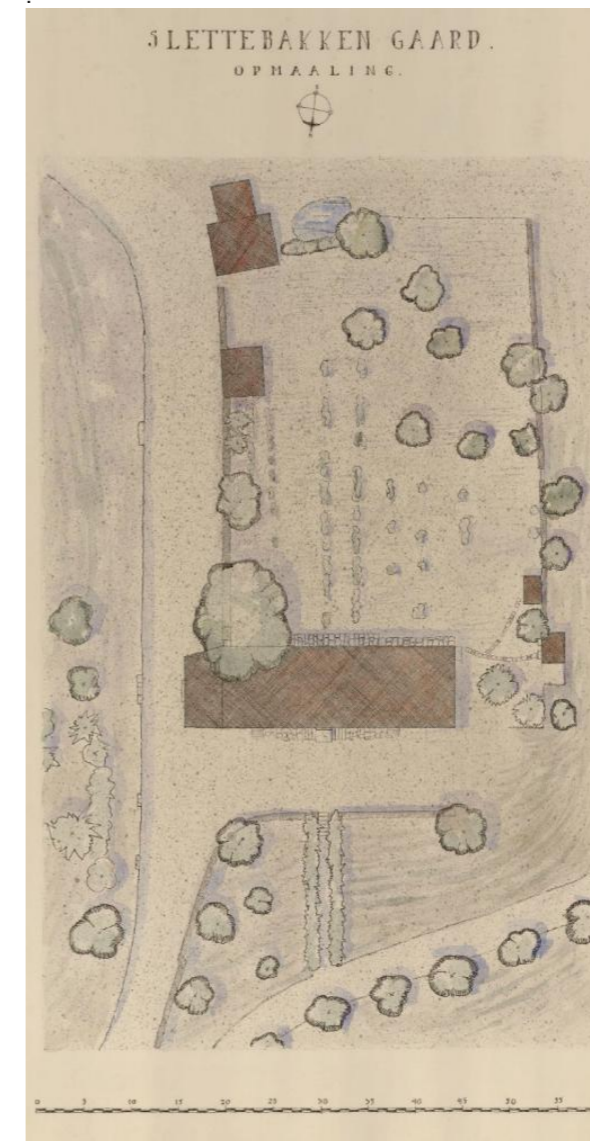
Figur 26. Opptegning av arkitekt Peter Andersen i 1925.

Hagen er registrert som ikke fredet i Askeladden. Det finnes lite dokumentasjon om hagen ut over det som er vist i Dreiers prospekt og opptegning av Andersen (Figur 26). Her vises det en klart avgrenset prydhave med rennesanseplan mot sør og en åpen plass mot nord og hovedinngangen. I prospektet kan man se en portal inn til hagen mot nord og en portal på vestsiden. Disse er i dag borte, men det er en port i steingarden sør for våningshuset. Et tidlig foto av Slettebakken fra ca. 1910 viser en port og et tilbygg på våningshusets vestside. Dette er ikke med på senere foto eller oppmålingen i 1926.

Situasjonsplanen fra 1925 (se illustrasjon under) antyder en dam og noen strukturer i nord/sørlig retning. Dette er ikke synlig i dag. Det vises også at det tidligere har vært en forbindelse nord/sør til det gamle veifaret. Det finnes fortsatt spor av dette i murene mot nord.

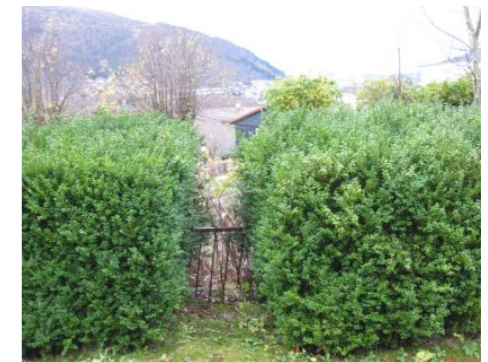
Figur 27. I hekken nord for huset er det fremdeles en åpning med port. I bakgrunnen ser man rekken av parklind.

Steingardene rundt hagen er både vist i kartet fra 1784 (Figur 4) og i Dreiers prospekt (Figur 25). Det var vanlig å etablere prydager med klare avgrensinger i renessanse- og barokkhager. Dreier viser at denne muren var hvit, og at den nordlige muren er lavere enn de andre – som i dag. I dag er muren uten puss. Alle murene i dag er tørrsteinsmurer som er høyest mot øst – om lag 1,8 meter. I vest er de lavere og delvis falt ned. Mot nord er murene skjult av kraftig vegetasjon. I den nordlige muren er det etablert en port foran hovedinngangen. Denne er fortsatt synlig i hekken som nå dekker muren.

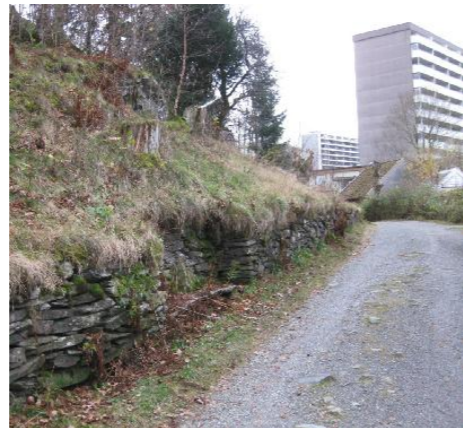
Figur 29. I muren langs grusveien er steinbenkene bevart.

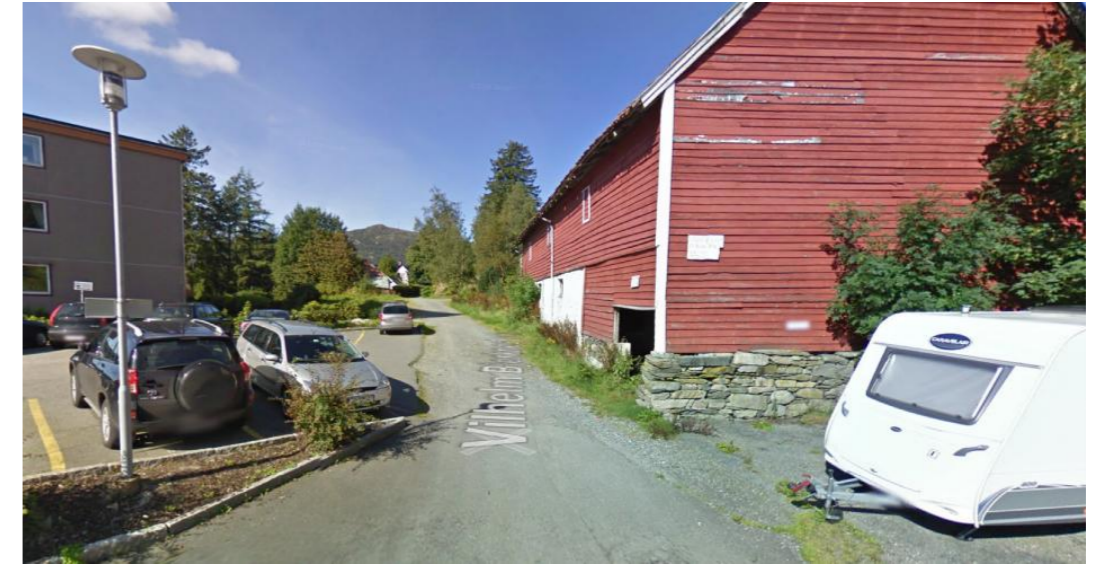
Figur 30. Vegen langs den nå revede driftsbygningen er gruslagt.

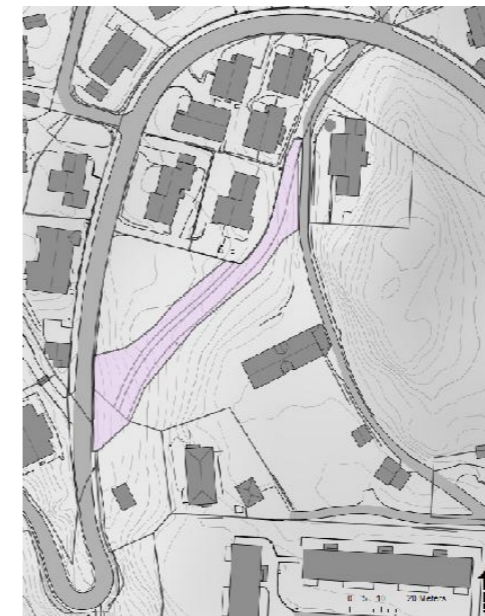
Figur 31. Kartet viser hvor gangstien går.

Nord og vest for våningshuset er det i dag en gangsti. Langs denne står i alt 15 parklinder. Dette er del av den opprinnelige Slettebakksveien som kom fra Fana, rundet Slettebakken gård og fortsatte sørover (dagens grusvei). Parklindene må ha blitt plantet etter at det ble etablert et kryss nord for Slettebakken, og veien fortsatte videre nordover i stedet for å gå langs hagens østside. Eldre foto tyder på at dette kan ha skjedd på slutten av 1800-tallet.

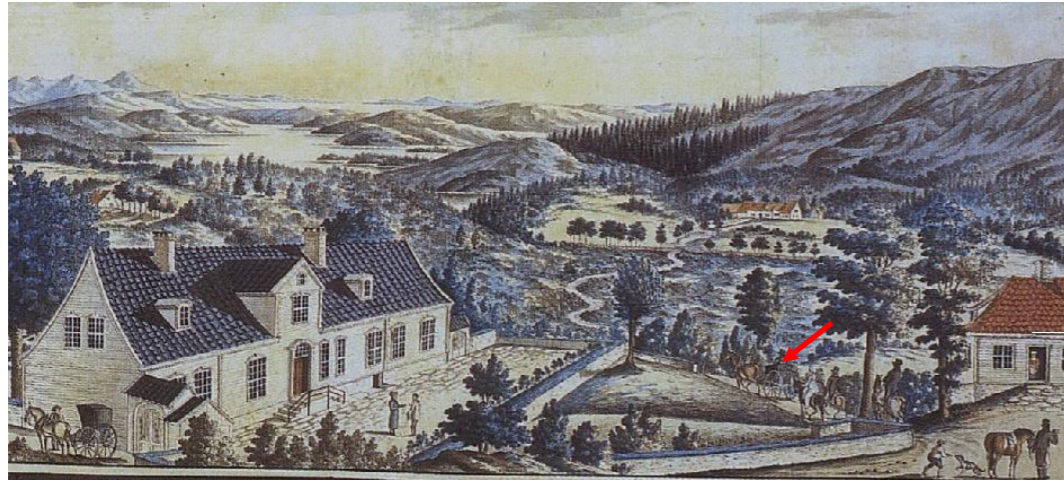
Figur 32. Utsnitt av prospekt av Dreier 1808 viser den opprinnelige Slettebakksveien (pil). Det er ikke plantet allé.

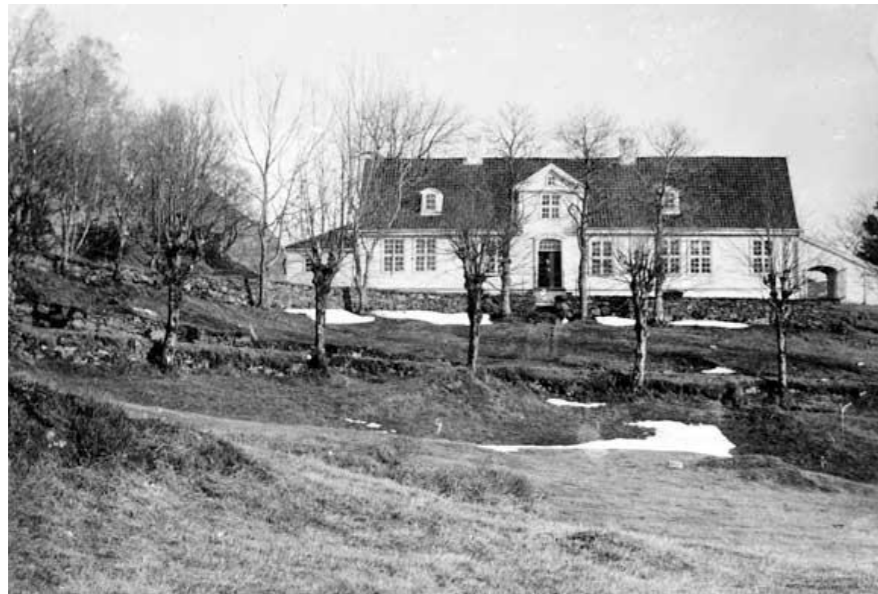
Figur 33. Slettebakkveien nord for våningshuset med allé. Bildet har ukjent alder, men fotografen Olaf Andreas Svanøe fikk sin utdannelse i årene 1880-1890, og levde til 1944. Det antas ut fra dette at trærne er plantet på slutten av 1800-talet. Billedsamlingen UiB.

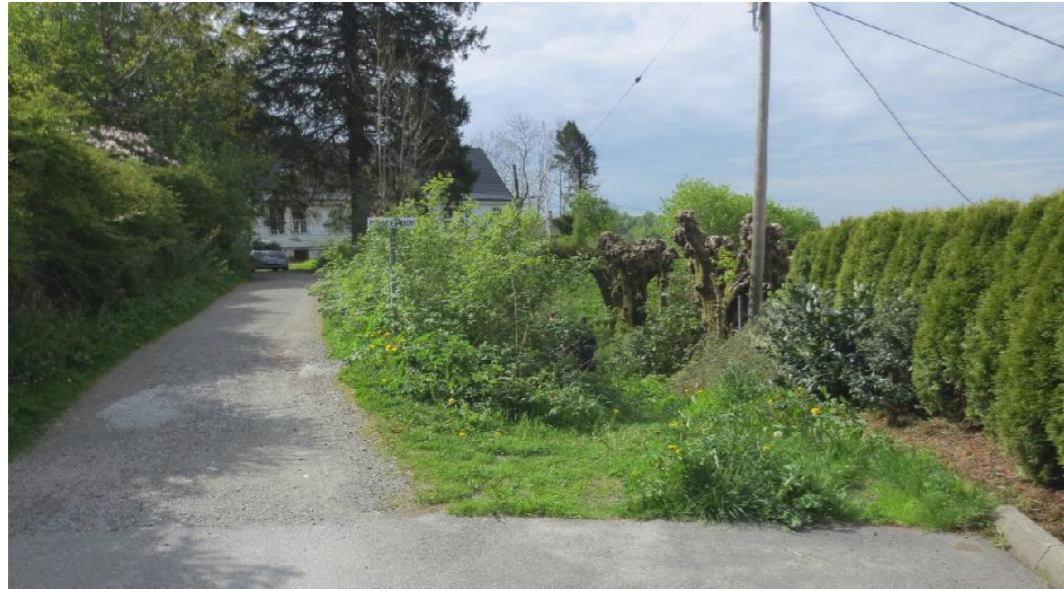
Figur 35. Tærne står fortsatt langs stien som en gang var en kjørbare vei. Bildet er tatt våren 2016 og viser at de øverste fem trærne blir styvd. Her ses også grusveien forbi lystgården til venstre, og enden av den asfalterte delen. Foto: Asplan Viak as

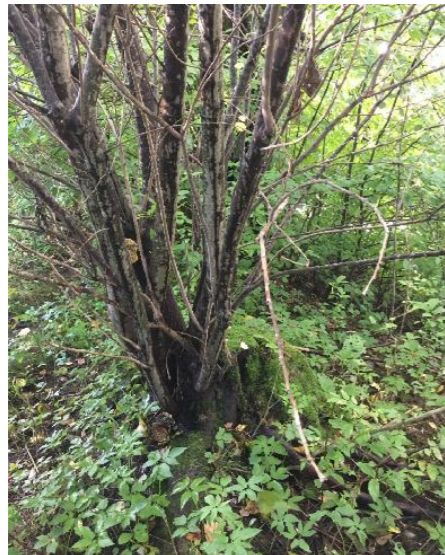
Figur 36. Ett tre (i sørlig del) er sagt ned, og kraftige rotskudd har vokst opp. Fellingen må ha blitt gjort for svært lenge siden. Treet er ikke synlig på flyfoto, siden kronen på renningene ikke oppnår samme høyde som de andre tærne.

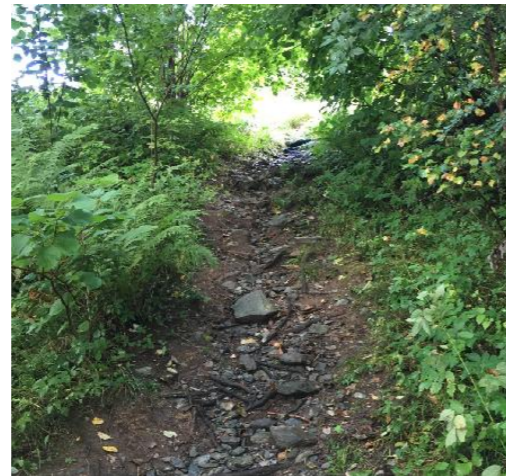
Figur 37. Sti opp til Slettebakkveien og alléen. Den går opp til tre nr. 11.

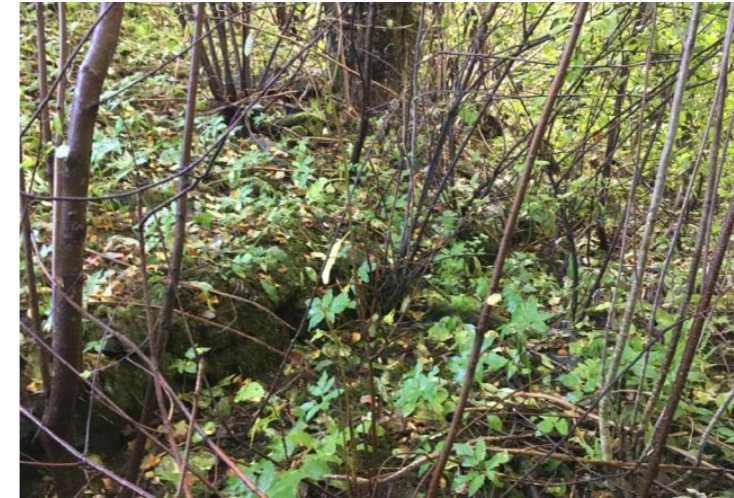
Figur 38. Rester av mur langs den gamle Slettebakkveien finnes fortsatt. Den har gått langs sørsiden av veien, dvs. motsatt side av lindetrærne. Dette er i den sørligste del, ca. ved tre nr. 14 og 15.

De fem nordligste trærne blir fremdeles klippet. De ligger inn mot gnr/ bnr 160/ 944. Ved tre nr. 11 telt nordfra, ser en tydelig i terrenget at det har gått veier ned på hver side av treet. Det synes også å stå noe for seg selv, men avstanden mellom trestammene er ikke målt opp. De fire siste trærne i rekken står i det sterkt tilgrodde området. Stien langs disse trærne er ikke i bruk, men det er spor etter veien under vegetasjonen. Muren langs sørlig side av veien (motsatt side av trærne) er f.eks. fortsatt synlig.

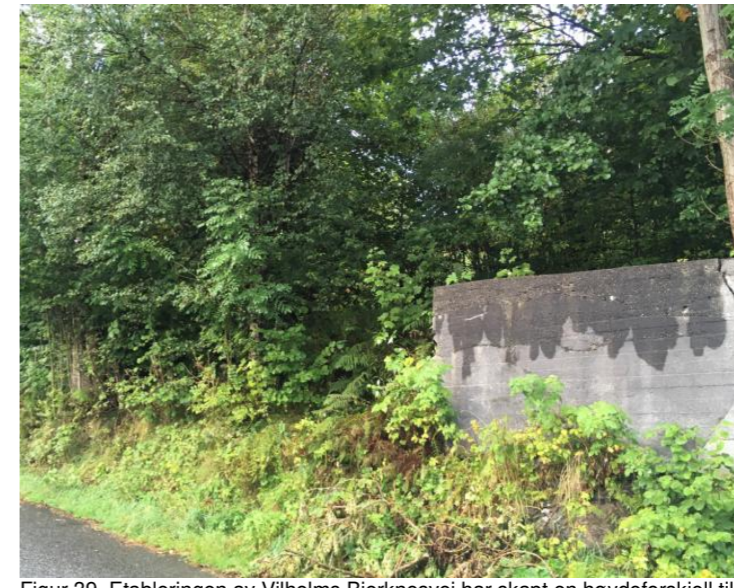
Figur 39. Etableringen av Vilhelms Bjerknesvei har skapt en høydeforskjell til gamle Slettebakkvei. Det er satt opp en betongmur der veien en gang kom ned. Det er fylt inntil muren i bakkant med grove masser. Til venstre for betongmuren ses det siste lindetreet i rekken av 15.

ufremkommelig. Dette skyldes høyst sannsynlig at det i forbindelse med etableringen av Vilhelm Bjerknesvei ble laget alternativ adkomst opp til Slettebakkveien og alléen. Da gikk den nederste delen ut av bruk. Behovet for omleggingen skyldes trolig at høydeforskjellen mellom ny og gammel vei ble for stor.

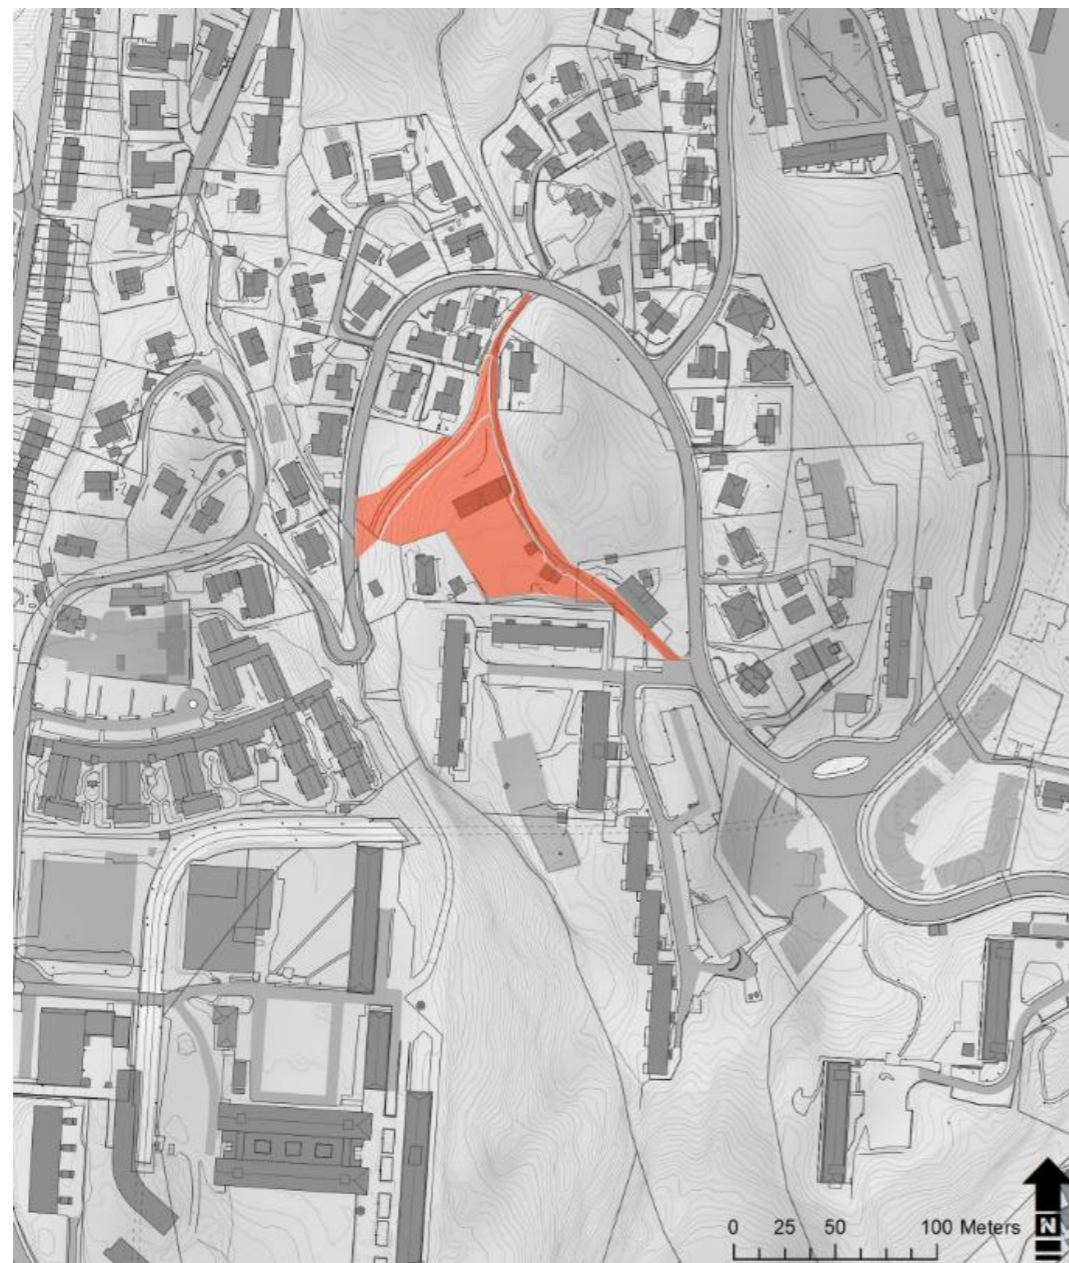
Figur 40. Kartet viser avgrensingen av kulturmiljøet knyttet til Slettebakken gård. Miljøet har samlet sett stor kulturhistorisk verdi.

Kulturhistorisk verdi for Slettebakken kulturmiljø vurderes til stor. Høyest verdi knyttes til våningshuset, uthus, vognskjul, hagen og steingardene rundt hagen.

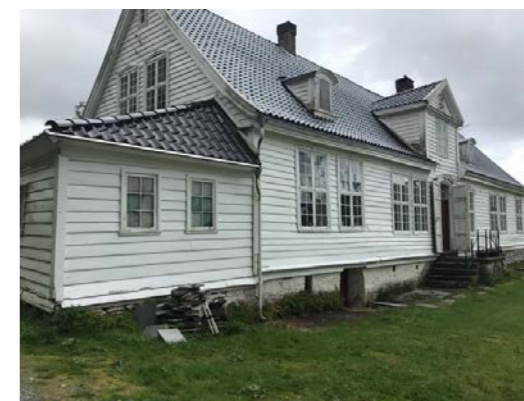
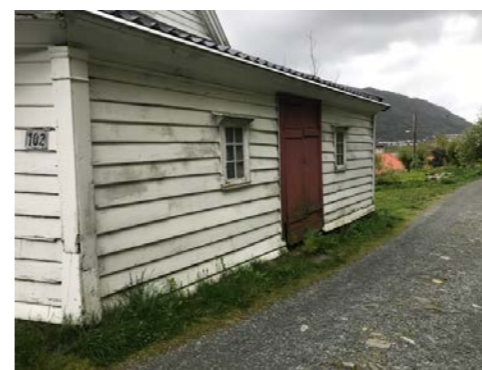
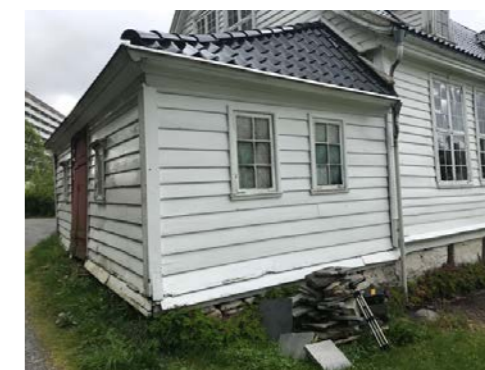
1. Nord-vestre del av langvegg og tilbygget

- På denne delen av huset har grunnmuren begynt å sige ut under hovedhuset og tilbygget.
- Setningskader i taket. Mulig som følge av siget i grunnmuren, evt. lekkasje i taket.
- Mange råteskadede kledningsbord, vannbord og hjørnekjøler. På tilbygget må cirka 40% av klednings bordene byttes. På Hovedhuset må noen av de nederste borda byttes. Vannbordet må byttes fra hovedinngangen og hele veien rundt tilbygget.
- Vinduene trenger reparasjon.

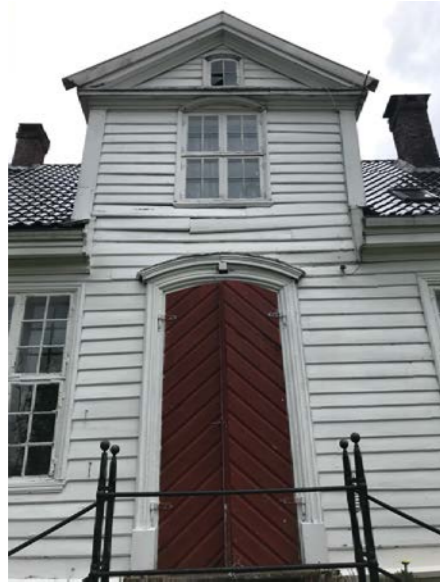
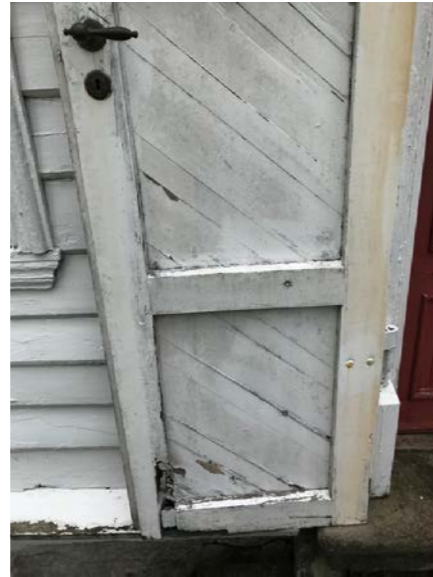
- Kledningen siger over døra, noe må nytt.
- Belistning over døra har råteskader.
- Dør må repareres, råteskader i både panel og ramme.

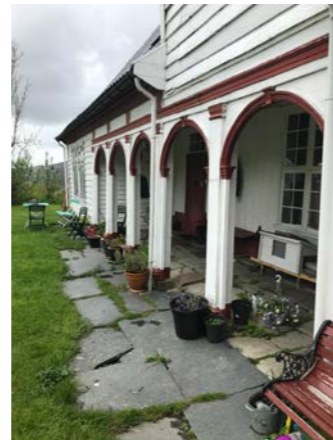
- Søylene i begge svalgangene har store skeivheter. Dette kan være et resultat av at muren siger ut. Ved arbeidet som ble utført tidligere i år ble det satt på vater og loddmerker på søylene, slik at man kan holde de under kontroll.
- Det er nok lurest å anse alt det overnevnte som et stort prosjekt, siden skadene mest sannsynlig har en sammenheng. Ved en evt. reparasjon av muren, må vi jekke opp laftekassen. Ved en slik operasjon bør vinduene over plukkes ut, dette for at de ikke skal ta skade av bevegelsene som kan oppstå i bygget.

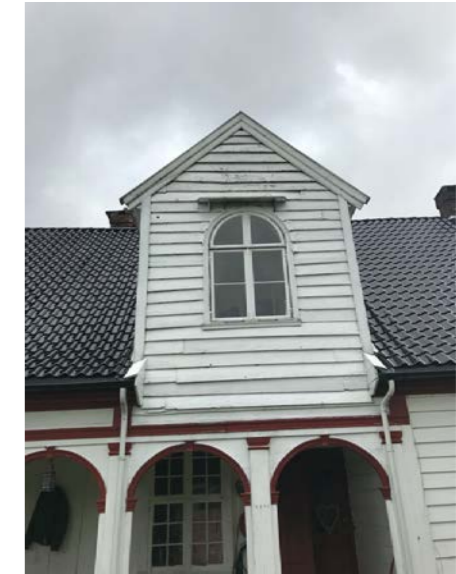
2. Ark mot sør

- Råteskader i store deler av kledningsbordene.
- Vindskier må nye.
- Tetting rundt vinduet må forbedres.

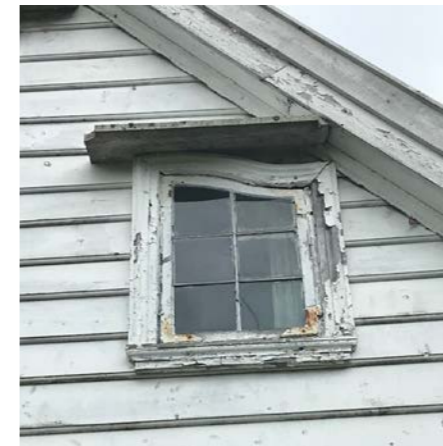
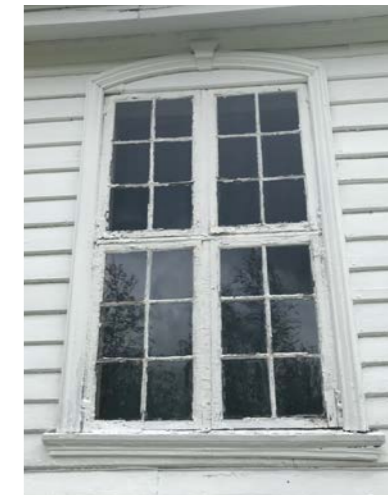
3. Vindus-arbeider

- Det som går igjen av skader på vinduene er sprukne glass, kitt og maling som mangler, beslag som er ødelagte eller mangler og råteskader i bunnrammene.
