# Flott, tradisjonell enebolig med dobbelgarasje og stor hage. Fin utsikt utover det åpne landskapet.

Eneboligen er oppført som IEC-hus (nå ABC Hus), type ZARA Exclusive, og ble ferdigstilt i 2011. Den holder gjennomgående god kvalitet fra byggeår. 1. etasje består av en romslig stue med åpen løsning mot kjøkkenet, bad med tilhørende vaskerom og en romslig hall. I 2. etasje er det tre soverom, bad og loftstue. Det er vannbåren varme i hele 1. etasje, og installert balansert ventilasjonsanlegg i boligen.

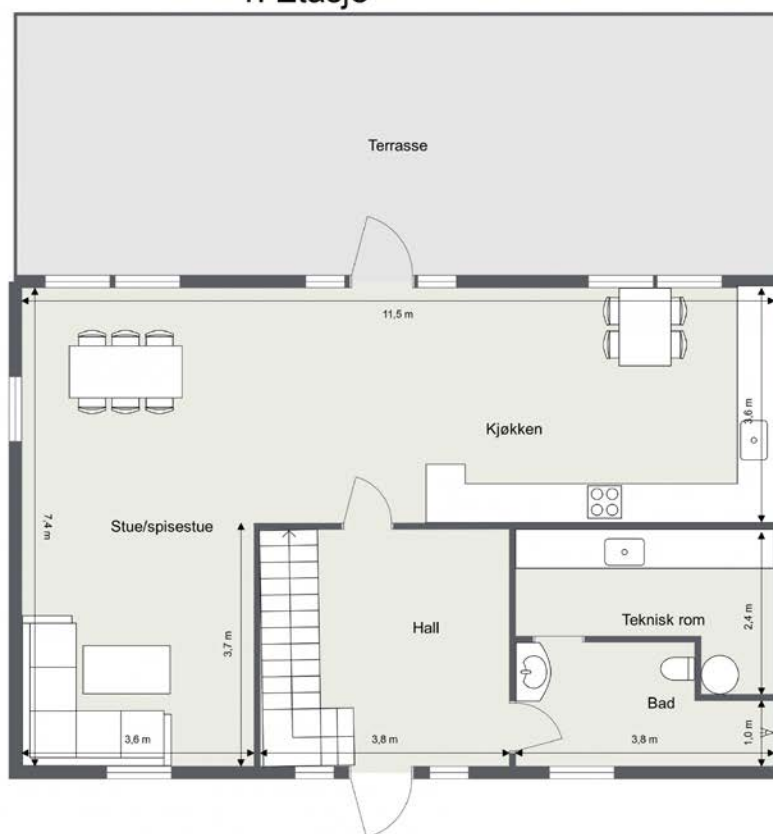
# Plantegning

Romhøyde:  
2,39m på bad,  
2,38m i øvrige rom.

Plantegningen er ikke i målestokk og noe avvik kan forekomme.  
Megler/selger tar ikke ansvar for evt. feil.

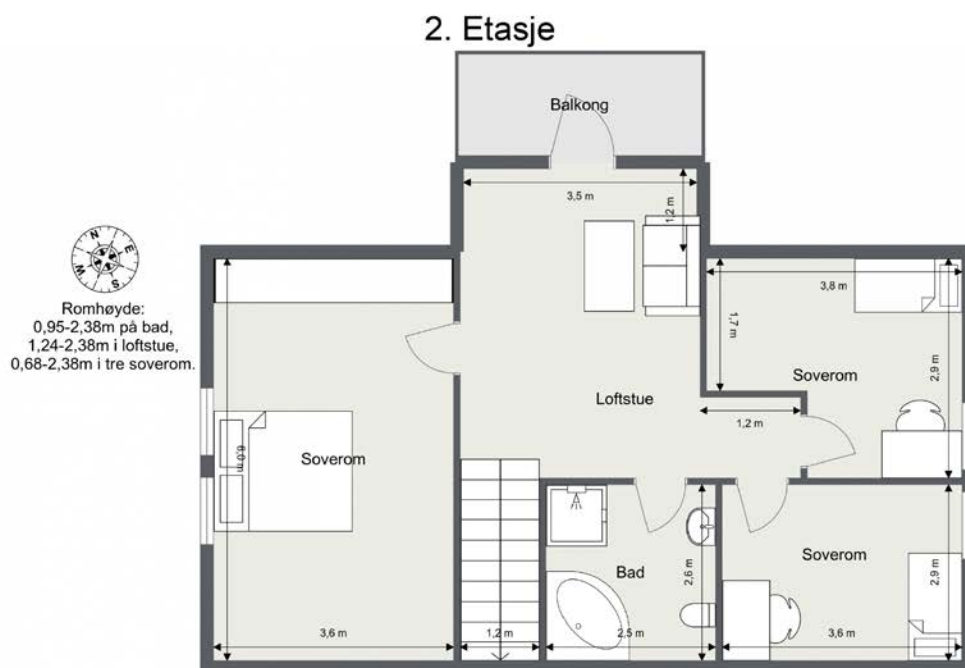
## Findalskleiva 27

Plantegningen er ikke i målestokk og noe avvik kan forekomme.  
Megler/selger tar ikke ansvar for evt. feil.

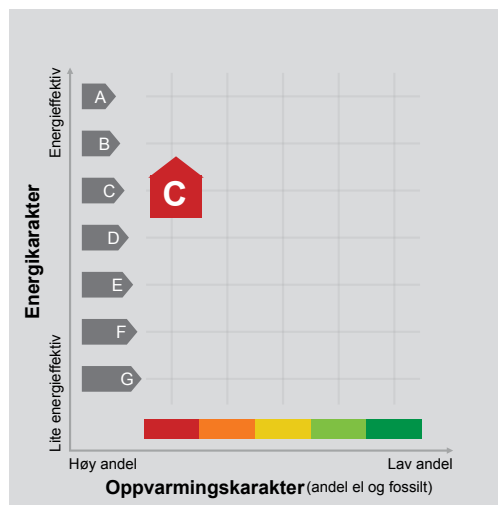
**Energimerket** angir boligens energistandard. Energimerket består av en energikarakter og en oppvarmingskarakter, se i figuren. Energimerket symboliseres med et hus, hvor fargen viser oppvarmingskarakter, og bokstaven viser energikarakter.
