Tranevegen 56, 7340 OPPDAL

**Innholdsrik enebolig og dobbel  
garasje med godkjent utleiedel  
Stor og pent opparbeidet hage  
Barnevennlig**

# Innholdsrik enebolig og dobbel garasje med godkjent utleiedel

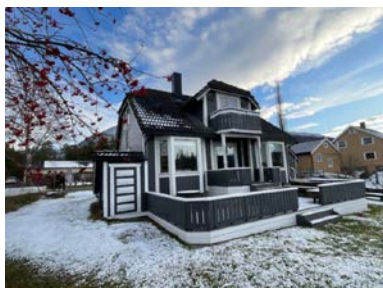
## TG 1 Utvendige trapper

Utvendig trapp ved hovedinngang og trapp fra terreng og opp til terrasse er i tre. Trappene fremstår med normal slitasje.

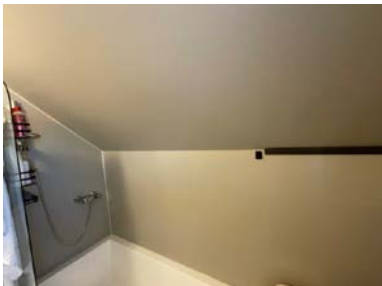
### TG 1 Overflater Gulv

- Sluket må sjekkes og rengjøres jevnlig.

Veggene har fliser fra 1991 og baderomsplater fra 2024 i våtsoner ved badekar, også tak. Taket forøvrig har himlingsplater fra byggeår. Vegger og tak fremstår uten skader.

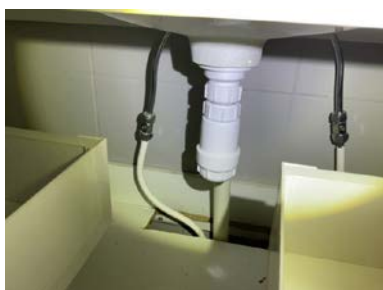
### TG 2 Avløpsrør

Det er avløpsrør av plast. Kloakk er luftet over tak.

- Det er ikke behov for utbedringstiltak siden anlegget fungerer i dag, men ut ifra alder kan skader plutselig oppstå på eldre anlegg.
- I forbindelse med oppgradering av våtrom vil det være naturlig med utskiftning av rør.

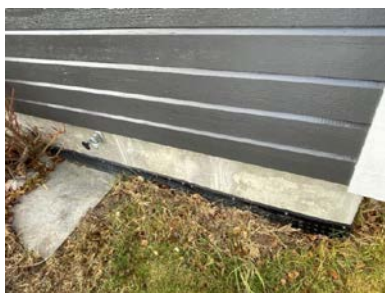
## TG 2 Grunnmur og fundamenter - Utvendig kjellernedgang.

Bygningen har grunnmur i lettklinkerblokker i utvendig trappenedgang.

Det anbefales utbedring av forholdet.

Det er ukjent byggegrunn.  
Dreneringen og utvendig fuksikring er fra 1991. Bygningen har betonggrunnmur. Grunnmuren fremstår uten synlige sprekker eller skader.  
Bygningen har grunnmur i lettklinkerblokker i utvendig trappenedgang.  
Tomten er opparbeidet med plen og gårdsplassen er med belegningsstein.  
Utvendige vann og avløpsrør er av plast og er fra 1991. Det er offentlig vann og avløp via private stikkledninger.

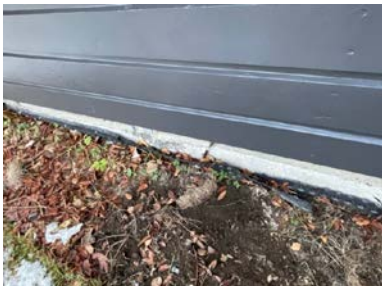
## TG 2 Terrengforhold

Tomten er opparbeidet med plen og gårdsplassen er med belegningsstein.

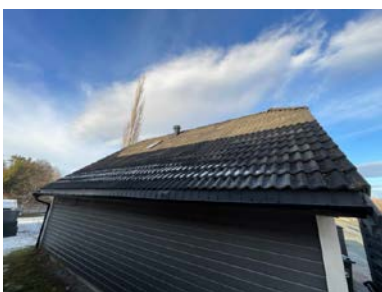
### Nedløp og beslag

Nedløp og beslag er i metall.

Det må etableres fall mot taknedløp.

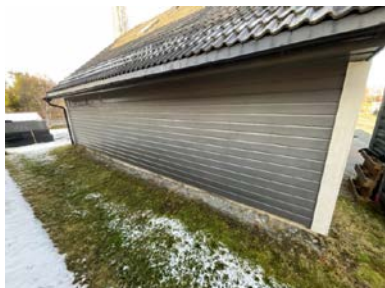
## TG 1 Veggkonstruksjon

Veggene har bindingsverkskonstruksjon fra byggeår. Fasade har liggende bordkledning. Utvendig panel fremstår i god stand.

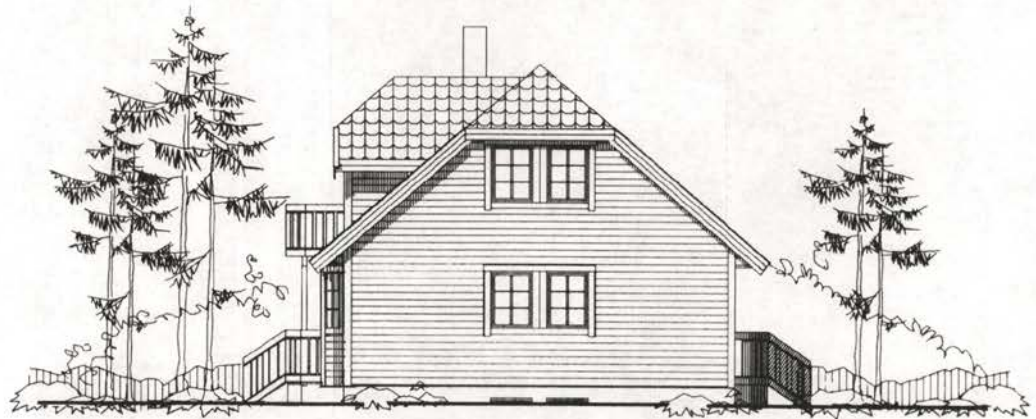
FACADE MOT

1. ETG =  $71.14 \times 1.0 = 71.14$  KVM  
 U. ETG =  $66.28 \times 0.2 = 13.25$  KVM  
 2. ETG =  $45.74 \times 0.5 = 22.87$  KVM  
 BRA = 183 KVM BA = 112 KVM
