Husbyvegen 225, 7357 SKAUN

**Idyllisk og sjarmerende småbruk  
med svært solrik beliggenhet |  
Nydelig utsikt og pent opparbeidet  
tun**

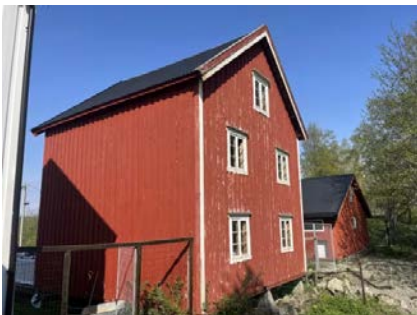
**6.26 Øvrig: Stabbur**

Bygget er oppført på støpte punktfundament. Veggkonstruksjonen er av tre, utvendig kledd med stående kledning. Taket har saltaksform, tekket med metallplater. Vinduer med enkeltglass av eldre årgang og labankdører av nyere årgang. Tidligere eier opplyste at svillstokken ble skiftet i 2008 og bordkledningen/ vindskier ble skiftet i 2013.

Det registreres stedvis behov for utvendig vedlikehold. Utover dette vurderes stabburet å være i bygningsmessig tilfredsstillende stand alder tatt i betraktning. Bygget er ikke videre vurdert.

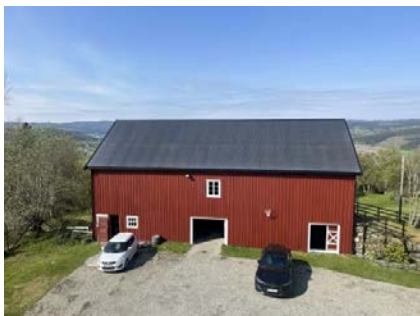
## 6.29 Øvrig: Driftsbygning

Bygget er oppført på en ringmur av gråstein. Veggkonstruksjoner og etasjeskillere er av tre. Deler av areal i driftsbygningens hovedplan har grusdekke. Ytre fasader er kledd med stående kledning. Taket har saltaks form, tekket med metallplater. Vinduer med enkeltglass, plassbygde labankdører og skyveporter. Tidligere eier opplyste at deler av utvendig trekledning, undertak og takteking ble skiftet i 2005.
