Husbyvegen 225, 7357 SKAUN

**Idyllisk og sjarmerende småbruk  
med svært solrik beliggenhet |  
Nydelig utsikt og pent opparbeidet  
tun**

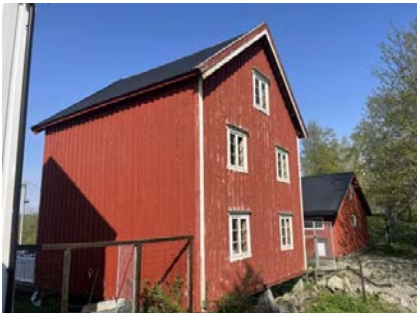
## 6.26 Øvrig: Stabbur

Bygget er oppført på støpte punktfundament. Veggkonstruksjonen er av tre, utvendig kledd med stående kledning. Taket har saltaksform, tekket med metallplater. Vinduer med enkeltglass av eldre årgang og labankdører av nyere årgang. Tidligere eier opplyste at svillstokken ble skiftet i 2008 og bordkledningen/ vindskier ble skiftet i 2013.

Det registreres stedvis behov for utvendig vedlikehold. Utover dette vurderes stabburet å være i bygningsmessig tilfredsstillende stand alder tatt i betraktning. Bygget er ikke videre vurdert.

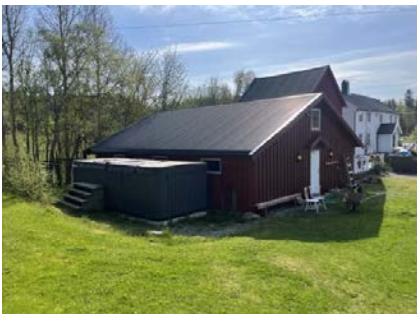
## 6.27 Øvrig: Redskapsbygg

Bygget er oppført i 2003 med støpt plate på mark. Veggkonstruksjoner i tre, utvendig kledd med stående kledning. Taket har saltaksform, tekket med metallplater. Vinduer med 2 - lagsglass og dør i tett utførelse.

Bygget fremstår uten vesentlige tegn som krever tiltak. Bygget er ikke videre vurdert.

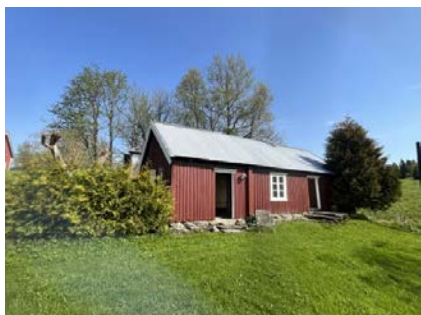
## 6.28 Øvrig: Uthus/ matstu

Uthuset er oppført på et ukjent tidspunkt på en ringmur av gråstein. Deler av grunnmuren er skiftet med lecastein etter byggeåret. Veggkonstruksjoner i tre / tømmer, der deler er kledd med stående kledning. Taket har saltaksform og er tekket med metallplater. Vinduer med enkeltglass og plassbygde labankdører.

Byget bærer preg av alder og et etterslep på vedlikeholdet og kostnader på vedlikehold må påregnes. Bygget er ikke videre vurdert.

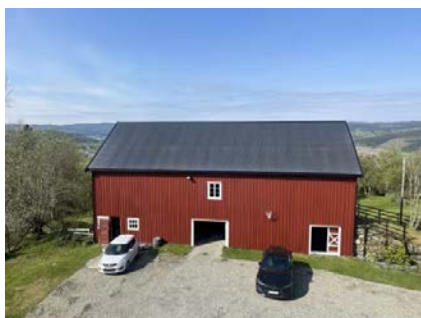
## 6.29 Øvrig: Driftsbygning

Bygget er oppført på en ringmur av gråstein. Veggkonstruksjoner og etasjeskillere er av tre. Deler av areal i driftsbygningens hovedplan har grusdekke. Ytre fasader er kledd med stående kledning. Taket har saltaks form, tekket med metallplater. Vinduer med enkeltglass, plassbygde labankdører og skyveporter. Tidligere eier opplyste at deler av utvendig trekledning, undertak og taktekking ble skiftet i 2005.

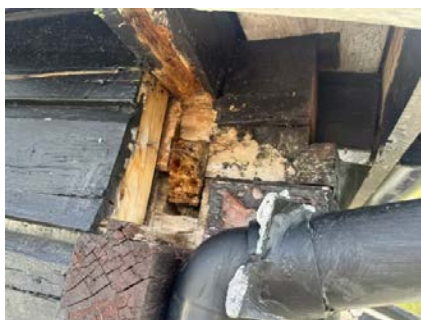
## 6.6 Yttervegger

| Type fasade | Liggende kledning |
| Veggkonstruksjon er oppført i maskinlaft/ treverk, utvendig kledd liggende, samt innslag av stående trepanel. | |

På husets værutsatte veggflater bærer kledningen preg av å være noe værslitt som en konsekvens av tidvis nedfukting og soltørking. På slike fukt og værutsatte veggflater må det påregnes hyppigere vedlikeholdsintervall. Det registreres stedvis råteskader i trekledning.

Museklosser mellom underbord tetter ut mot overbord slik at tilstrekkelig ventilering ikke oppnås. Dette er ugunstig da eventuell fukt som kan oppstå i veggen pga inndriv av nedbør og eventuell kondensering, får sen uttørking med påfølgende fare for fuktskade i veggen.

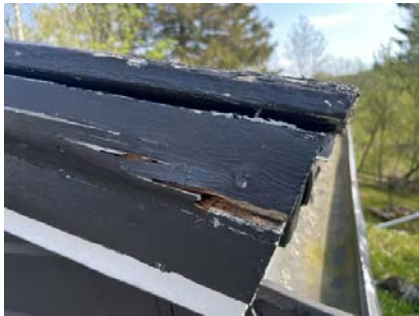
## 6.9 Takkonstruksjon

Takkonstruksjon

Saltak, Pulttak

Ytterligere undersøkelser, samt utskifting av fuktskadet vindskibord og topp bord bør utføres.

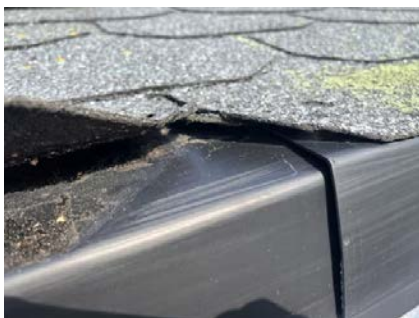
## 6.10 Taktekking

Type tekteking

Metallplater, Pappshingel

Ingen tegn på lekkasjer blir registrert, men tekkingen har nådd en alder som gjør tettheten i tiden som kommer usikker.
