Husbyvegen 225, 7357 SKAUN

**Idyllisk og sjarmerende småbruk  
med svært solrik beliggenhet |  
Nydelig utsikt og pent opparbeidet  
tun**

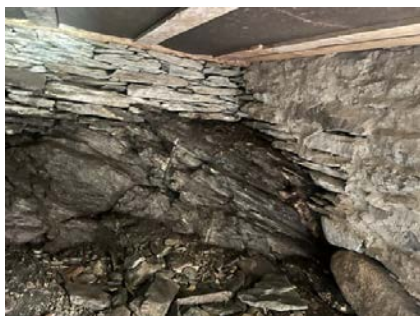
### 6.1 Drenering

| Type grunnmur? | Grunnmur/ringmur |
| Er det gjennomført arbeider etter opprinnelig byggeår? | Nei |

Det foreligger ingen historikk om boligens drenering og utvendige fuktsikring er oppgradert/ etablert. Da det trolig ikke er etablert noen form for drenering / fuktsikring av grunnmur må fuktvandring gjennom grunnmur og fra grunnen påregnes. Det ble registrert synlig fukt etter fuktgjennomgang fra grunnmur.

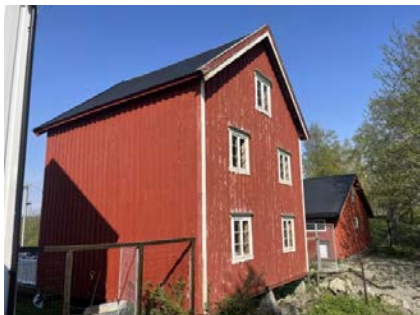
**6.26 Øvrig: Stabbur**

**Beskrivelse**

Bygget er oppført på støpte punktfundament. Veggkonstruksjonen er av tre, utvendig kledd med stående kledning. Taket har saltaksform, tekket med metallplater. Vinduer med enkeltglass av eldre årgang og labanddører av nyere årgang. Tidligere eier opplyste at svillstokken ble skiftet i 2008 og bordkledningen/ vindskier ble skiftet i 2013.

Det registreres stedvis behov for utvendig vedlikehold. Utover dette vurderes stabburet å være i bygningsmessig tilfredsstillende stand alder tatt i betraktning. Bygget er ikke videre vurdert.

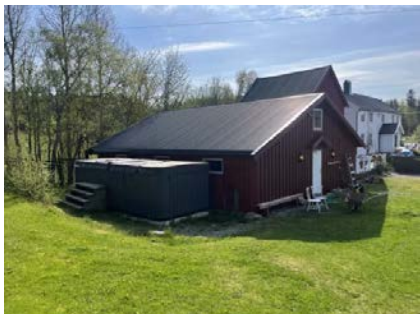
**6.27 Øvrig: Redskapsbygg**

**Beskrivelse**

Bygget er oppført i 2003 med støpt plate på mark. Veggkonstruksjoner i tre, utvendig kledd med stående kledning. Taket har saltaksform, tekket med metallplater. Vinduer med 2 - lagsglass og dør i tett utførelse.

Bygget fremstår uten vesentlige tegn som krever tiltak. Bygget er ikke videre vurdert.

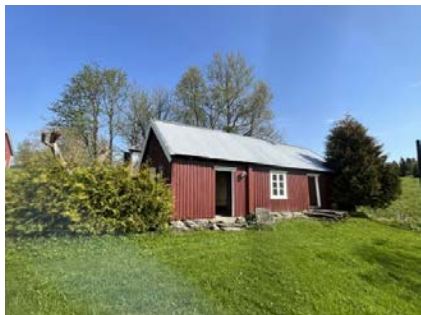
## 6.28 Øvrig: Uthus/ matstu

### Beskrivelse

Uthuset er oppført på et ukjent tidspunkt på en ringmur av gråstein. Deler av grunnmuren er skiftet med lecastein etter byggeåret. Veggkonstruksjoner i tre / tømmer, der deler er kledd med stående kledning. Taket har saltaksform og er tekket med metallplater. Vinduer med enkeltglass og plassbygde labankdører.

Bygget bærer preg av alder og et etterslep på vedlikeholdet og kostnader på vedlikehold må påregnes. Bygget er ikke videre vurdert.

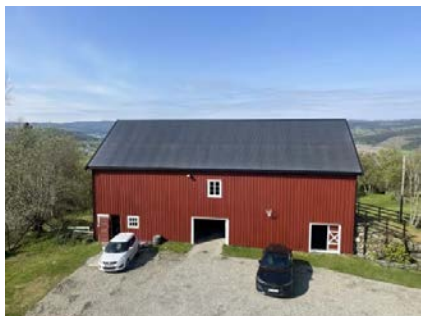
## 6.29 Øvrig: Driftsbygning

### Beskrivelse

Bygget er oppført på en ringmur av gråstein. Veggkonstruksjoner og etasjeskillere er av tre. Deler av areal i driftsbygningens hovedplan har grusdekke. Ytre fasader er kledd med stående kledning. Taket har saltaks form, tekket med metallplater. Vinduer med enkeltglass, plassbygde labankdører og skyveporter. Tidligere eier opplyste at deler av utvendig trekledning, undertak og taktekking ble skiftet i 2005.

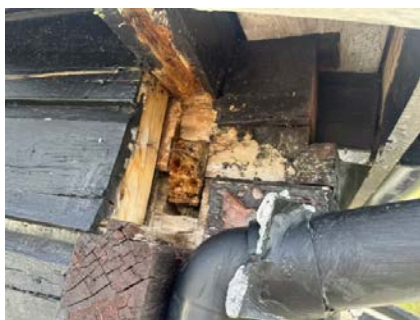
## 6.6 Yttervegger

| Type fasade | Liggende kledning |
| Veggkonstruksjon er oppført i maskinlaft/ treverk, utvendig kledd liggende, samt innslag av stående trepanel. | |

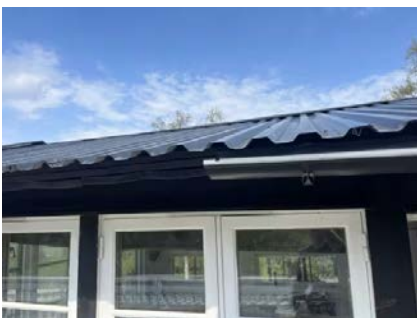
## 6.8 Renner og nedløp

| Type | Plast |
| Er det utført arbeider på anlegget etter byggeår? | Ja |

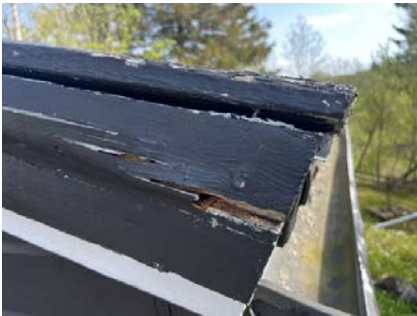
## 6.9 Takkonstruksjon

Takkonstruksjon

Saltak, Pulttak

Ytterligere undersøkelser, samt utskifting av fuktskadet vindskibord og topp bord bør utføres.

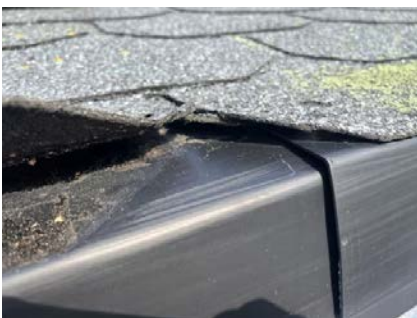
## 6.10 Taktekking

Type tekking

Metallplater, Pappshingel
