Husbyvegen 225, 7357 SKAUN

**Idyllisk og sjarmerende småbruk
med svært solrik beliggenhet |
Nydelig utsikt og pent opparbeidet
tun**

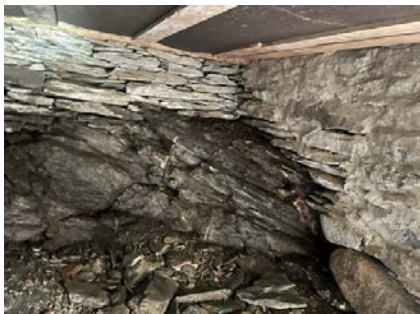
6.1 Drenering

Type grunnmur?	Grunnmur/ringmur
Er det gjennomført arbeider etter opprinnelig byggeår?	Nei
Er det manglende fuktsikring i form av grunnmursplast på grunnmur, eller er det ut fra alder grunn til å anta at dette mangler?	Ja
Har drenering nådd en alder som gir økt risiko for skader eller følgeskader?	Ja
Er det ved innvendig inspeksjon registrert symptom på nedsatt funksjon eller funksjonssvikt?	Ja
Er bygningen utsatt for tilsig av overflatevann (terrengfall inn mot boligen)?	Ja
Er kontrollert bortledning av vann fra taknedløp ved grunnmur mangelfull?	Nei

Det foreligger ingen historikk om boligens drenering og utvendige fuktsikring er oppgradert/ etablert. Da det trolig ikke er etablert noen form for drenering / fuktsikring av grunnmur må fuktvandring gjennom grunnmur og fra grunnen påregnes. Det ble registrert synlig fukt etter fuktgjennomgang fra grunnmur.

På generelt grunnlag er det viktig at terrenget heller bort fra grunnmuren. Overflatevann skal hurtigst mulig vekk for å unngå unødvendige fuktbelastninger på utvendig fuktsikring og drenering. Ideelt bør det i en avstand på ca. 3 meter være god helning vekk fra husets grunnmur.

Det foreligger ingen historikk om boligens drenering og utvendige fuktsikring er oppgradert/ etablert. Da det trolig ikke er etablert noen form for drenering / fuktsikring av grunnmur må fuktvandring gjennom grunnmur og fra grunnen påregnes. Det ble registrert synlig fukt etter fuktgjennomgang fra grunnmur.

På generelt grunnlag er det viktig at terrenget heller bort fra grunnmuren. Overflatevann skal hurtigst mulig vekk for å unngå unødvendige fuktbelastninger på utvendig fuktsikring og drenering. Ideelt bør det i en avstand på ca. 3 meter være god helning vekk fra husets grunnmur.

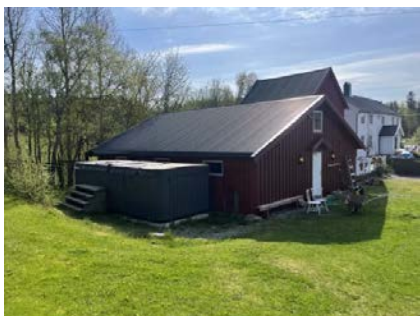
6.27 Øvrig: Redskapsbygg

**Beskrivelse**

Bygget er oppført i 2003 med støpt plate på mark. Veggkonstruksjoner i tre, utvendig kledd med stående kledning. Taket har saltaksform, tekket med metallplater. Vinduer med 2-lagsglass og dør i tett utførelse.

Bygget fremstår uten vesentlige tegn som krever tiltak. Bygget er ikke videre vurdert.

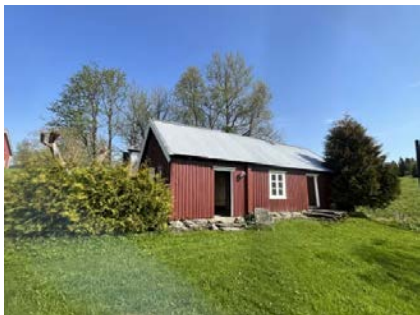
6.28 Øvrig: Uthus/ matstu

Beskrivelse

Uthuset er oppført på et ukjent tidspunkt på en ringmur av gråstein. Deler av grunnmuren er skiftet med lecastein etter byggeåret. Veggkonstruksjoner i tre / tømmer, der deler er kledd med stående kledning. Taket har saltaksform og er tekket med metallplater. Vinduer med enkeltglass og plassbygde labankdører.

Byget bærer preg av alder og et etterslep på vedlikeholdet og kostnader på vedlikehold må påregnes. Bygget er ikke videre vurdert.

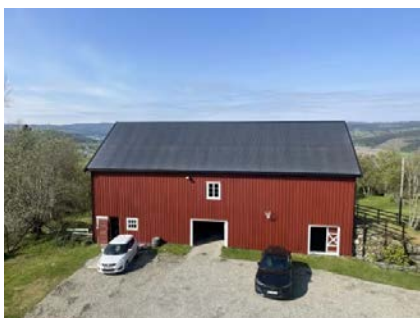
6.29 Øvrig: Driftsbygning

Beskrivelse

Bygget er oppført på en ringmur av gråstein. Veggkonstruksjoner og etasjeskillere er av tre. Deler av areal i driftsbygningens hovedplan har grusdekke. Ytre fasader er kledd med stående kledning. Taket har saltaks form, tekket med metallplater. Vinduer med enkeltglass, plassbygde labankdører og skyveporter. Tidligere eier opplyste at deler av utvendig trekledning, undertak og taktekking ble skiftet i 2005.

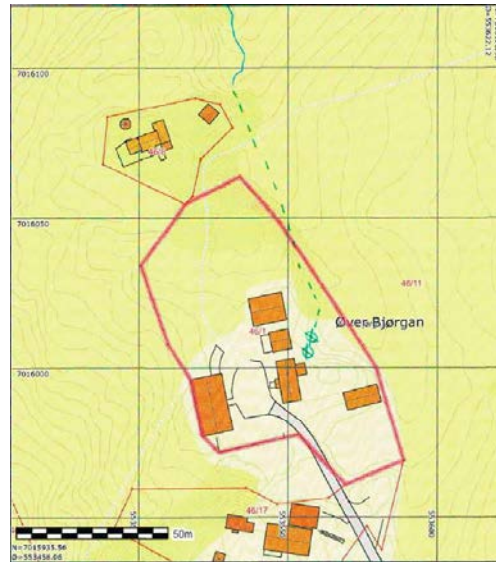
06.04.1981 - Dokumentnr: 1884 - Erklæring/avtale
Rettighet hefter i: Knr:5029 Gnr:46 Bnr:11
Bestemmelse om kloakkledning

Skisse hentet fra søknaden (ikke i målestokk).

Anleggets prosjekterte/dimensjonerte størrelse (pe)	5
Antall boenheter på eiendommen (opplysninger fra matrikkel)	1
Er det prosjektert felles anlegg for flere eiendommer (ja/nei)	Nei
Hvilke eiendommer er tilkoblet	-
Vannklosett installert (ja/nei).	Ja
Utført overflatekartlegging:	Ja
Utført grunnundersøkelse:	Ja (tidligere søknad)
Utført infiltrasjonstest (ja/nei)	Ja (tidligere søknad)
Utført skovelboring (ja/nei)	Ja (tidligere søknad)
Utført inspeksjonsbor (ja/nei)	Ja (tidligere søknad)
Utført sjakting (ja/nei)	Nei
