Gamle Kongeveg 259, 7346 OPPDAL

**Enebolig med fin beliggenhet og
romslig tomt like nord for Sletvold
Frittstående garasje og stabbur**

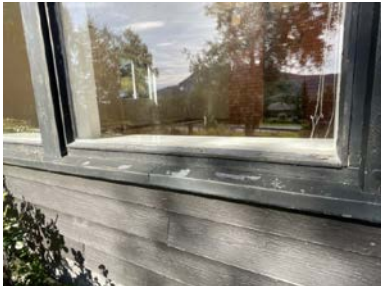
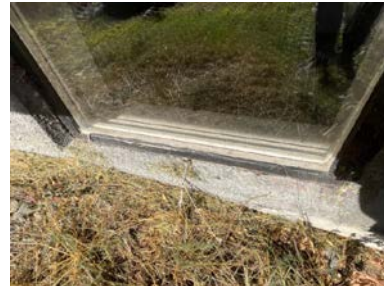
TG 3 Vinduer - 2

Bygningen har kjellervindu med koblet glass.

- Det er påvist vinduer med fukt/råteskader.

Utskifting av vinduet må påregnes. Det bør da også vurderes utskifting av øvrige kjellervinduer.

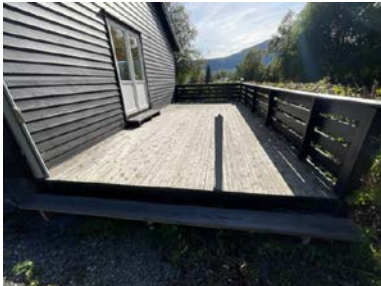
TG 3 **Balkong**

Det er etablert balkong mot sør med tilkomst fra hovedsoverom. Balkongen er oppført av uimpregnerte materialer.

- Det er påvist fukt-/råteskader i konstruksjonen.
- Rekkverket er for lavt i forhold til dagens krav til rekkverkshøyder.

Råteskadet konstruksjon må skiftes ut. Det anbefales også utskifting av bjelker og innfesting.

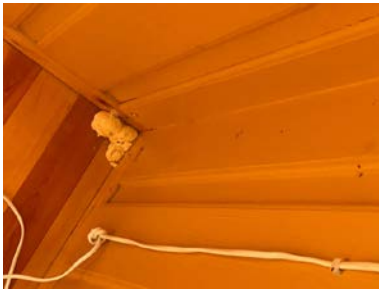
TG 1 Etasjeskille/gulv mot grunn

Etasjeskiller er i hovedsak av trebjelkelag. Betongdekke over garasjerom. Det ble ikke registrert skjevheter/ujevnheter av konstruksjonsmessig eller praktisk betydning.

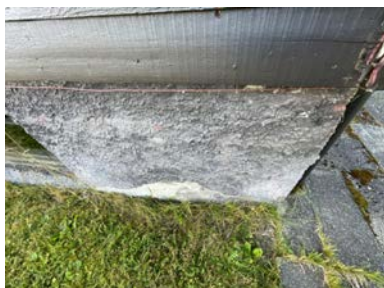
Forstøtningsmurer ved innkjørsel til garasje og ved øvre side av boligen er av betongstein og opplyses å være oppført på midten av 1980 tallet.

Det må påregnes oppgradering/vedlikehold av støttemurer.

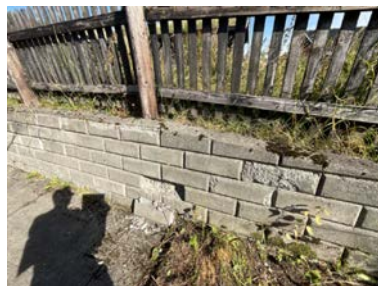
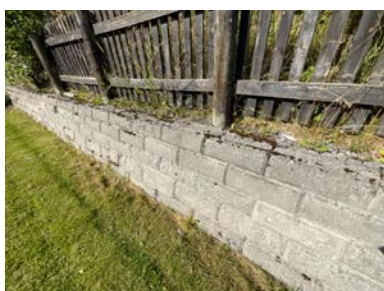
TG 2 Terrengforhold

Tomten er opparbeidet med plen samt busker og trær. Det er gruset innkjørsel til garasje samt hellelagt område frem til hovedinngang.
