**Prisant.:** Kr 11 780 000,-  
**Omkostn.:** Kr 295 850,-  
**Total ink omk.:** Kr 12 075 850,-  
**Selger:** Leif Torkel Grimsrud

**Salgsobjekt:** Enebolig  
**Eierform:** Eiet  
**Byggeår:** 1999  
**BRA-i/BRA Total** 238/238 kvm  
**Tomtstr.:** 691 m<sup>2</sup>  
**Soverom:** 3  
**Antall rom:** 5  
**Gnr./bnr.** Gnr. 98, bnr. 1561  
**Oppdragsnr.:** 1101250063

# Særdeles påkostet villa på ett plan - på fantastisk utsiktstomt på Kringsjå Terrasse

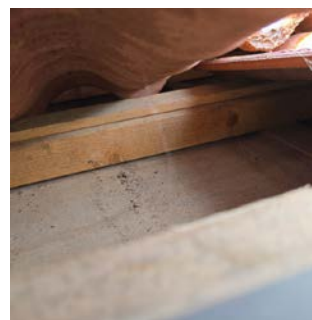
Det vil kunne gi korter levetid på undertak nærmer undersøkelser anbefales.

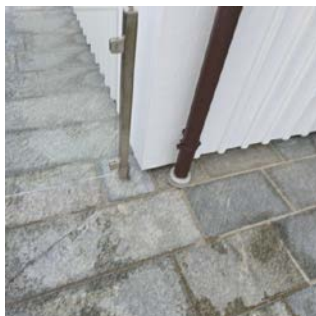
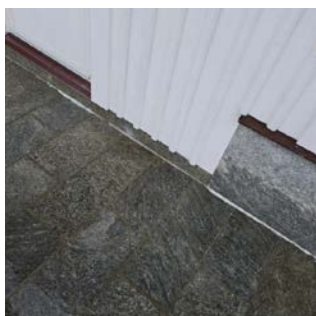
### TG 2 Veggkonstruksjon

Veggene har bindingsverkskonstruksjon fra byggeår. Fasade/kledning har stående bordkledning. Tilbygget er kledd med beslått med kobber.

- Lokal utbedring bør foretas for å øke avstanden mellom terreng og bordkledning.

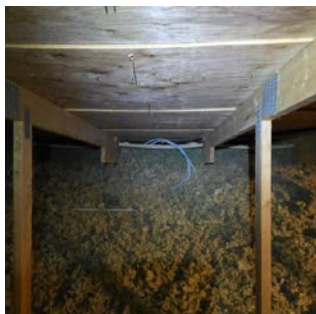
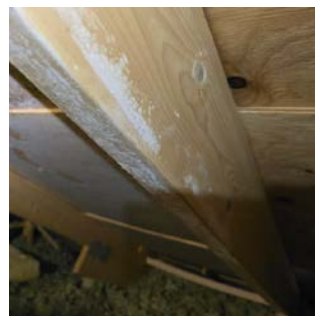
## TG 2 Takkonstruksjon/Loft

- Lufting/ventilering bør forbedres.
- Det bør gjøres nærmere undersøkelser rundt garasjetak.

Det er noe ned bøyning i garasje tak

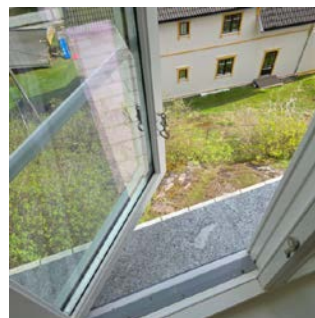
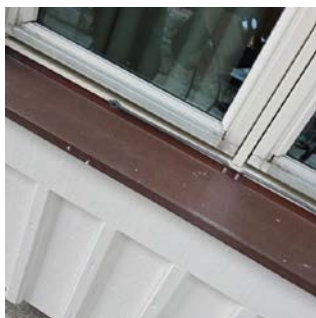
## TG 2 Vinduer

- Det er avvik:
- det ene vinduet i spisestuen mangler barnesikring.  
Noe flass og sprekker i omramning rundt vinduer.

- Tiltak:
- Barnesikring bør monteres/utbedres.  
Maling av vindusomramning.

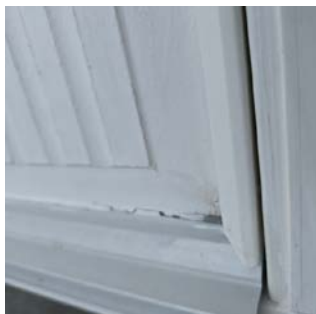
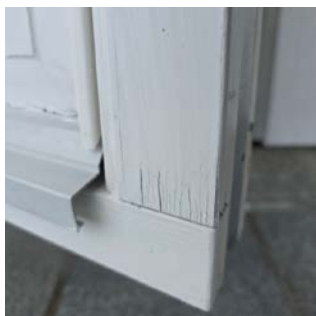
## 1 TG 2 Dører

Bygningen har malt hovedytterdør og malt balkongdør i tre. På terrassedøren på soverommet er det montert en gitterport innvendig. Denne kan benyttes om det skal luftes uten å måtte være bekymret for at noen skal komme inn i boligen.

- Karmene i dører er værslitte utvendig og det er sprekker i trevirket.

- Det må foretas lokal utbedring.

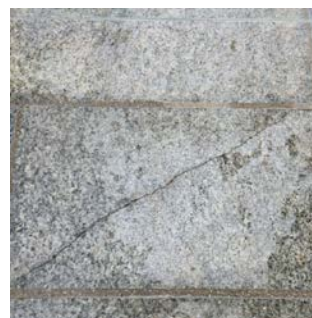
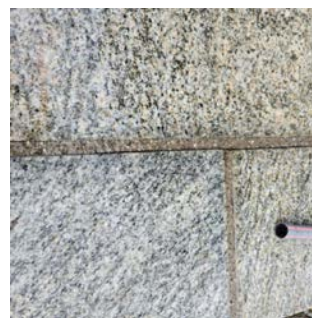
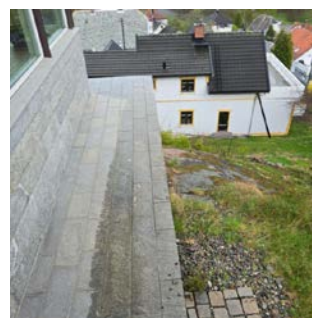
## 1 TG 2 Balkonger, terrasser og rom under balkonger

Støpte terrasser. Det er lagt opp til en høytaler på uteplassen ved stue/kjøkken. Det går en vedlikeholdsplattform foran boligen. Denne har ikke rekkverk. Eier informerer om at det ikke er tillatt å montere rekkverk, ihht byggetillatelsen.

Noen sprekker i fuger og fliser, trolig tørke sprekker fra byggeår. Adkomst til vedlikeholdsplattform bør sperres, slik at man ikke kommer til der uten tiltak.

Vedlikeholdsplattformen bør sikres mot fall.

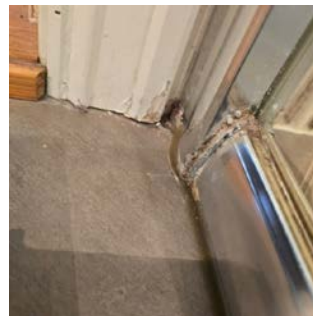
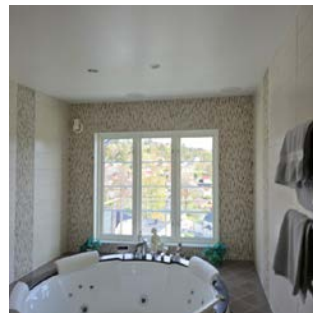
- Det er vindu/dør med ikke fuktbestandige materialer i våtsonen (ved vask, dusj, badekar, osv.), løsningen eller byggematerialet er uegnet

Det er noe flass i dørlister, ned mot gulv.

Treverket i dørlistene bør kuttes, slik at de ikke går helt ned til gulvet.

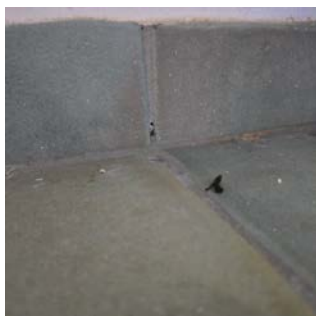
- Det er påvist avvik i fallforhold til sluk i forhold til krav i forskrift på byggetidspunktet.

Det er noen sprekkdannelser i silikonfuger.

Det anbefales utbedring av silikonfuger.

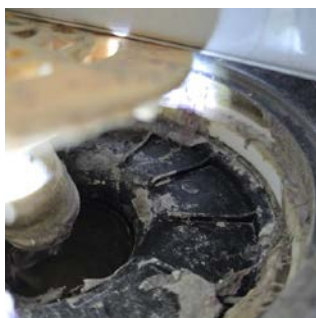
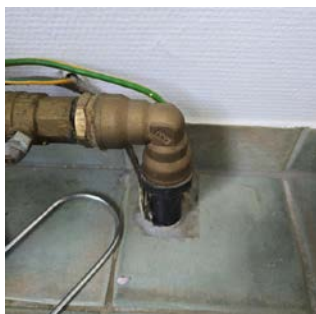
### TG 2 Sluk, membran og tettesjikt

- Overvåk tilstanden jevnlig. For å få tilstandsgrad 0 eller 1 må tettesjiktet skiftes ut, men tidspunktet for når dette er nødvendig er vanskelig å si noe om.

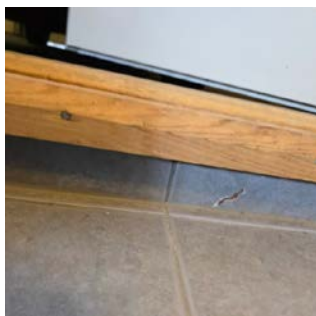
Det er en mindre skade på en flis ved dør.

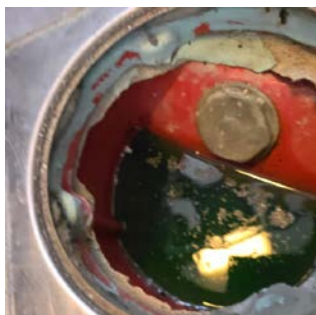
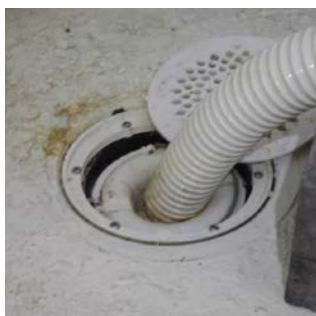
### ! TG 2 Sluk, membran og tettesjikt

Ved renovering anbefales det legging av membran for å ivareta eventuelle lekkasjer. Det er ikke direkte fuktbelastning på vegger og gulv.

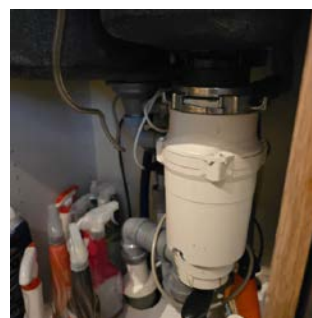
- Elektrisk avtrekksvifte bør monteres for å lukke avviket.

Matavfallskvernen bør fjernes.

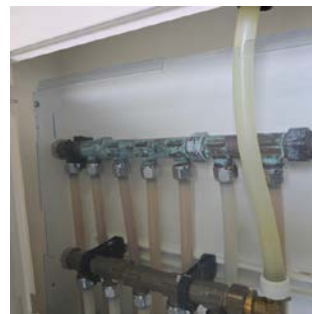
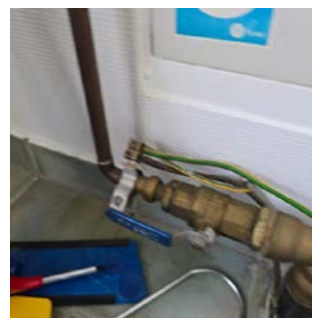
### ! TG 1 Vannledninger

Innvendige vannledninger er av plast (rør i rør). Det er besikket i rørskap.  
Stoppekran tilgjengelig på vaskerom.

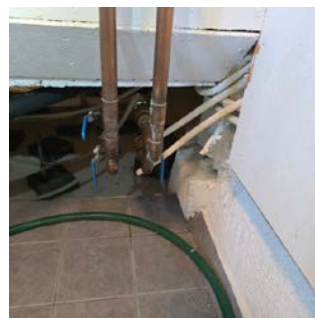
Det mangler merking av rør i fordelerskap.  
Det er noe rust på kraner til borehull.

Alle rør i fordelerskapet bør merkes.

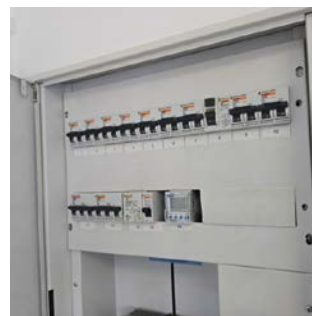
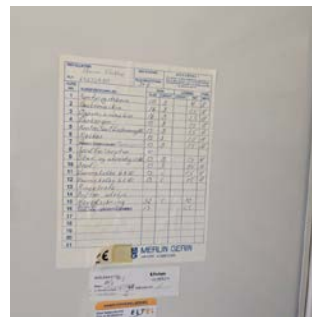
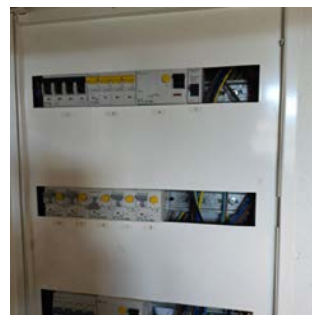
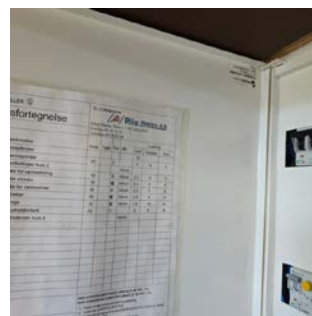
## 1 TG 2 Elektrisk anlegg

I sikringsskapet i teknisk rom mangler det et lokk. Kursfortegnelsen stemmer ikke overens med kursene.

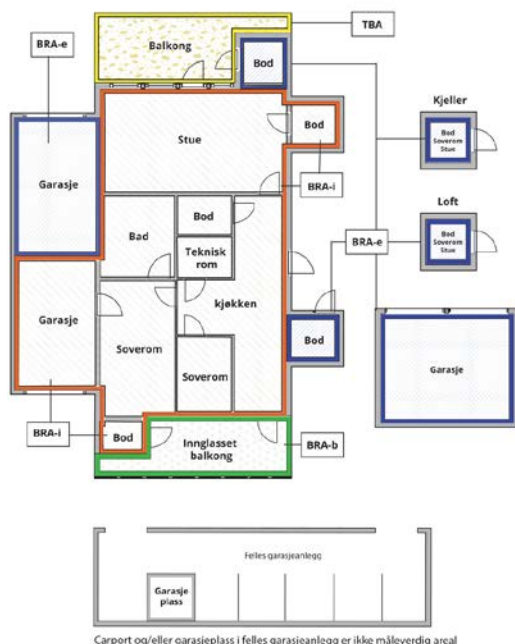
$$BRA = BRA-i + BRA-e + BRA-b$$

Bruksarealet for bygningen er bruttoarealet minus arealet som opptas av yttervegger.

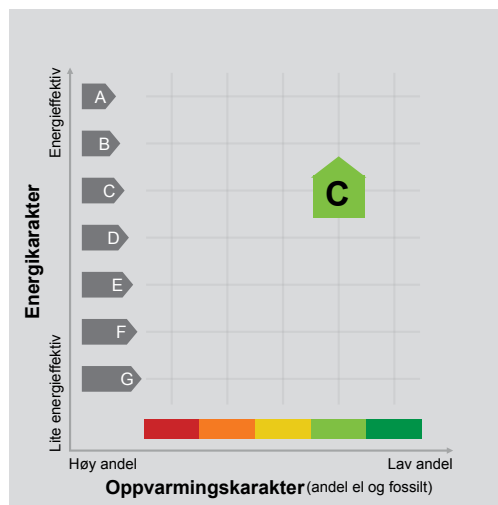
**Energimerket** angir boligens energistandard. Energimerket består av en energikarakter og en oppvarmingskarakter, se i figuren. Energimerket symboliseres med et hus, hvor fargen viser oppvarmingskarakter, og bokstaven viser energikarakter.

**Energikarakteren** angir hvor energieffektiv boligen er, inkludert oppvarmingsanlegget. Energikarakteren er beregnet ut fra den typiske energibruken for boligtypen. Beregningene er gjort ut fra normal bruk ved et gjennomsnittlig klima. Det er boligens energimessige standard og ikke bruken som bestemmer energikarakteren. A betyr at boligen er energieffektiv, mens G betyr at
