Bassengveien 7B, 3158 ANDEBU

**Halvpart av vertikaldelt  
tomannsbolig med solcelleanlegg,  
garasje og romslig planløsning -  
barnevennlig og rolig!**

Befaringsdato: 09.04.2025 Rapportdato: 14.04.2025 Oppdragsnr.: 18022-120700 Referansenummer: TU8322  
Autorisert foretak: Drammen Takstsenter AS Sertifisert Takstingeniør: Jan-Erik Mikarlsen Vår ref:

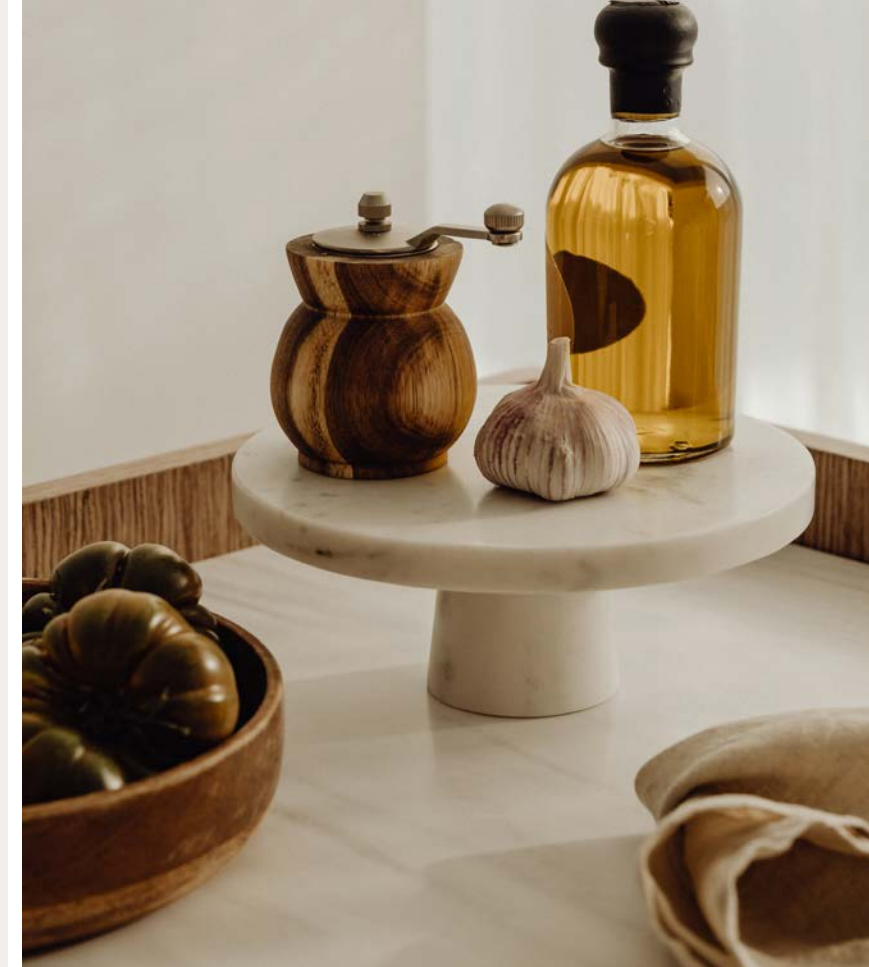
Kjøkkenet ble delvis oppgradert i 2021 med ny benkeplate, kum, armatur og stekeovn. Her er det god skap plass og moderne ventilator med direkte avtrekk

KJØKKEN  
Kjøkkenet har innredning med glatte/profilerte fronter. Benkeplate med høytrykkslaminert overflate. Kum av rustfritt stål. Integrert komfyr. Plass for oppvaskmaskin, kjøle og fryseskap. I 2021 ble kum, armatur, stekeovn, og benkeplate byttet. Samt nye vannfaste plater mellom benk og overskap. Ventilator med direkte avtrekk montert over komfyr. Kjøkkenventilator var ny i 2021 ifg eier.

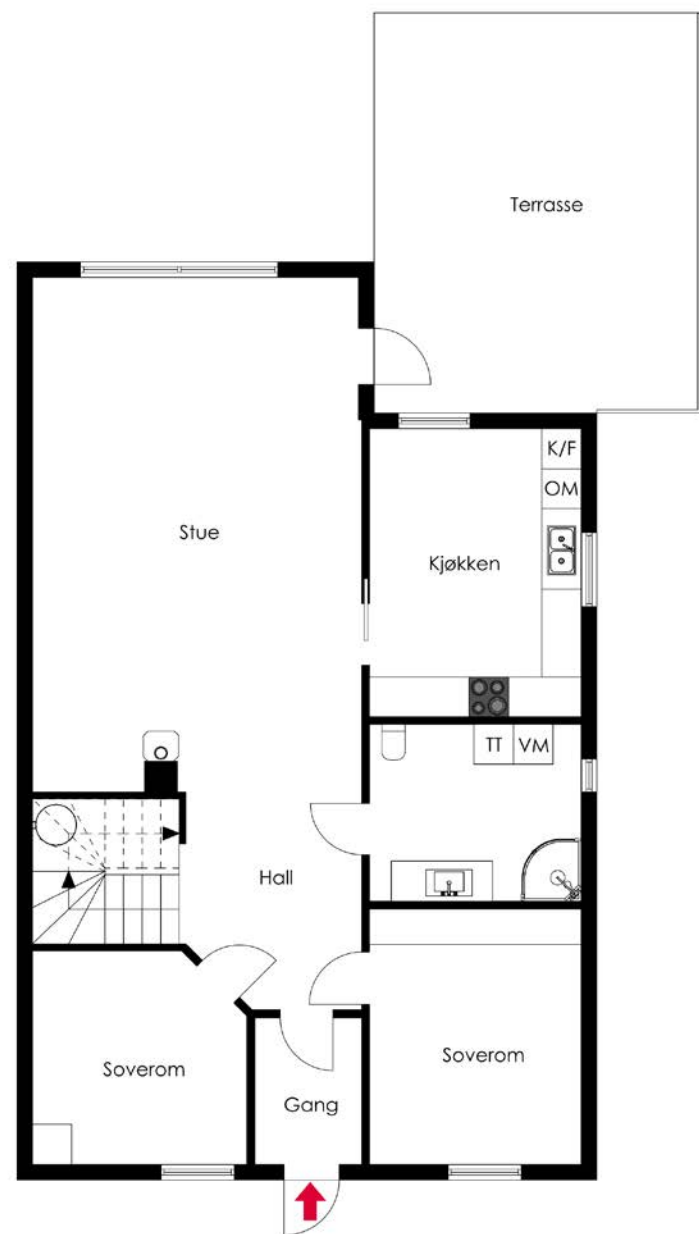
1. etasje

2D tegningen er basert på en tegning av varierende kavlitet og noen avvik kan forekomme.

Plantegningen er ikke i målestokk og noe avvik kan forekomme.  
Megler/selger tar ikke ansvar for evt. feil.
