**Salgsobjekt:** Enebolig  
**Eierform:** Eiet  
**Byggeår:** 1933  
**BRA-i/BRA Total** 182/202 kvm  
**Tomtstr.:** 2002.8 m<sup>2</sup>  
**Soverom:** 3  
**Antall rom:** 4  
**Gnr./bnr.** Gnr. 288, bnr. 31  
**Oppdragsnr.:** 1501250244

# Enebolig på stor tomt | Landlig, naturskjønt og tilbaketrukket |

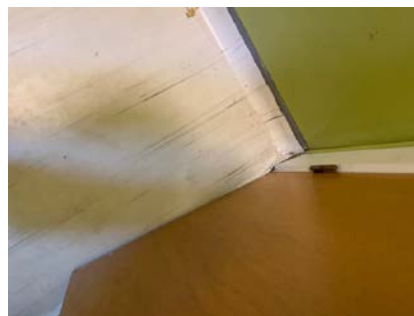
## TG 3 Etasjeskille/gulv mot grunn

Gulv mot grunn i betong og etasjeskille i trebjelkelag fra byggeår er kontrollert for horisontalt avvik målt med laser.  
Resultatet tilfredsstiller ikke dagens krav til avvik.

Gulv mot grunn i betong og etasjeskille i trebjelkelag fra byggeår er kontrollert for horisontalt avvik målt med laser.

Resultatet tilfredsstiller ikke dagens krav til avvik.

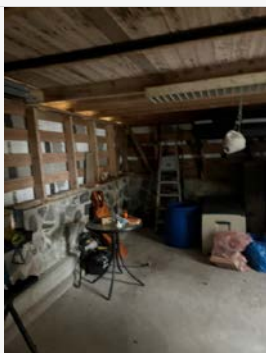
### Garasje

Garasje oppført med støpt plate på mark, bindingsverk over grunnmur, taksperrer i takkonstruksjon og tekket med papp.

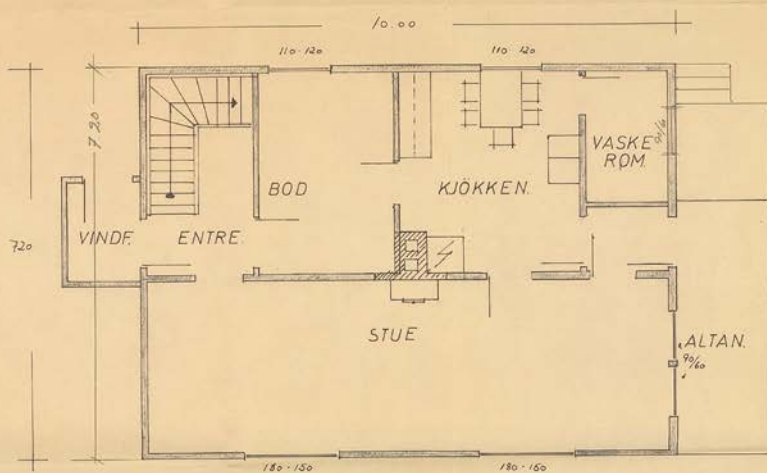
1. ETASJE

PLANER 1:50
