**Prisant.:** Kr 9 750 000,-  
**Omkostn.:** Kr 245 140,-  
**Total ink omk.:** Kr 9 995 140,-  
**Selger:** Ragnhild Myklebust

**Salgsobjekt:** Rekkehus  
**Eierform:** Eiet  
**Byggeår:** 1974  
**BRA-i/BRA Total** 196/201 kvm  
**Tomtstr.:** 140.8 kvm  
**Soverom:** 4  
**Antall rom:** 6  
**Gnr./bnr.** Gnr. 83, bnr. 454  
**Oppdragsnr.:** 1006260026

Liljeveien 1B er en innholdsrik, kjedet bolig over 3 plan. Boligen fremstår som et oppussingsobjekt og gir en spennende mulighet til å skape et hjem etter egne ønsker. Boligen har en romslig stue med store vindusflater, peis og utgang til hage, separat kjøkken, fire soverom samlet i egen etasje samt en kjelleretasje med flere store og fleksible rom. Mange av boligene i området har valgt å tilrettelegge deler av kjelleretasjen til utleiedel, noe som illustrerer hvilke muligheter planløsningen kan gi, forutsatt nødvendige godkjenninger.

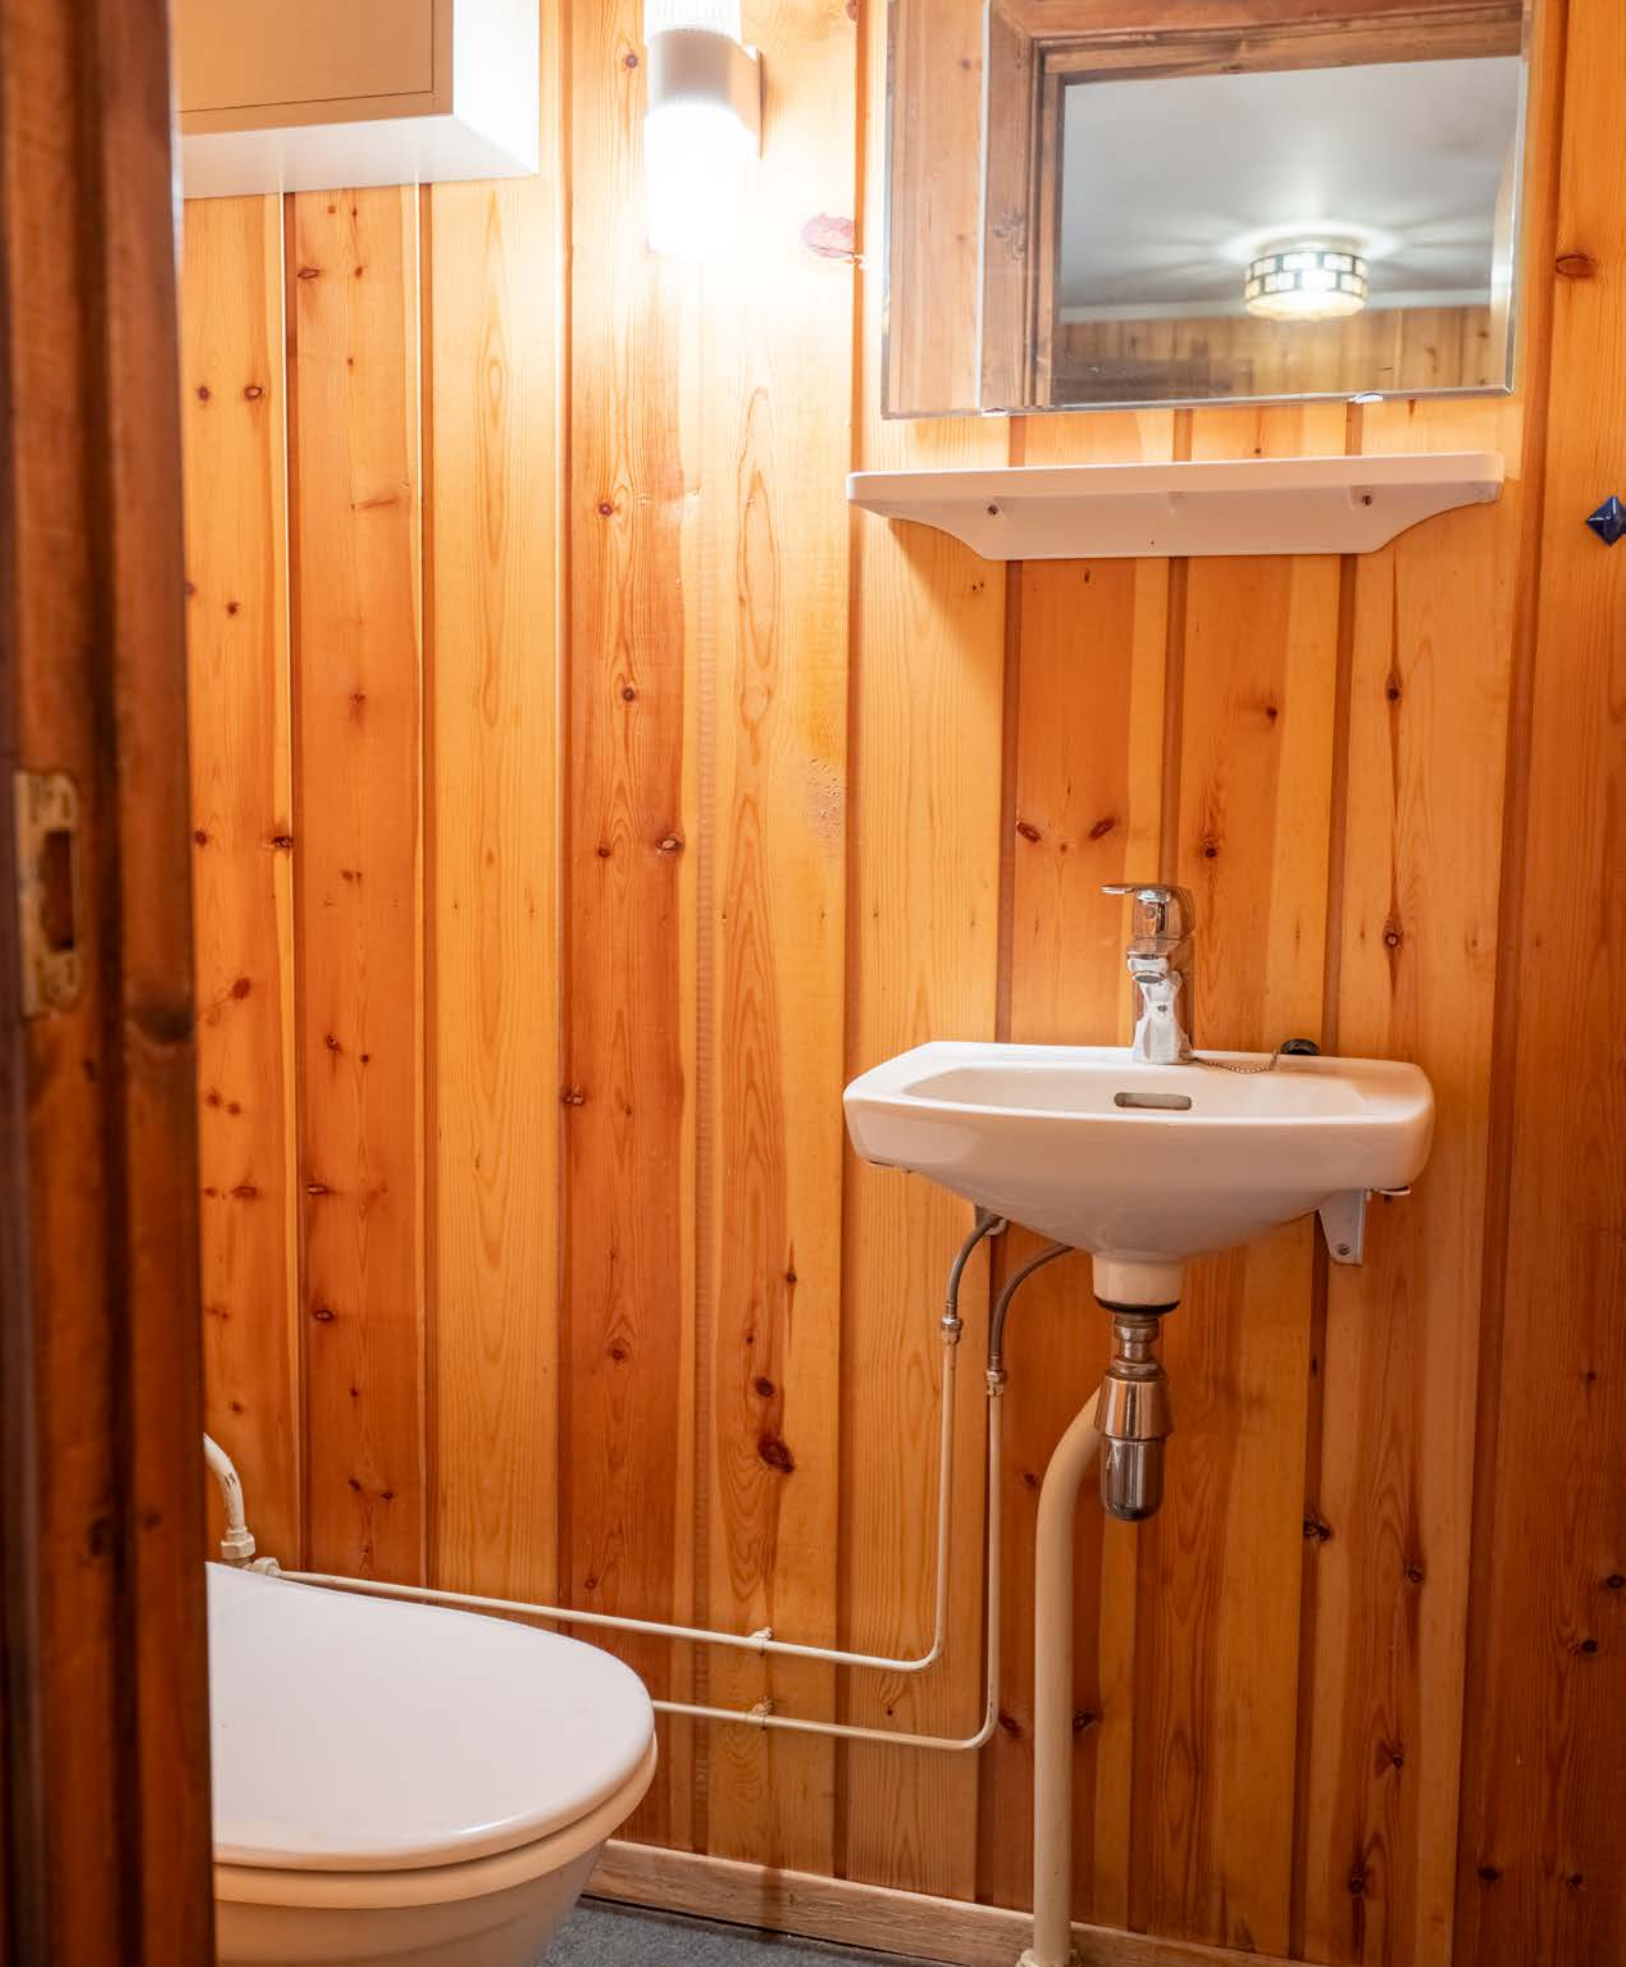
Rune Kristiansen Takst AS  
Liljeveien 1 B. Oppdrag nr: 25125

Planskissen er kun ment å være en illustrasjon av boligens planløsning, og gjør ikke krav på å være korrekt i alle detaljer.  
Ved oppmåling av boligens BRA/P-rom/S-rom, vil innervegger og sjakter/piper m.m. være medregnet, etter gjeldende måleregler.  
Planskissen er ikke måleverdig, og kan kun brukes etter avtale med takstmannen.

Plantegningen er ikke i målestokk og noe avvik kan forekomme.

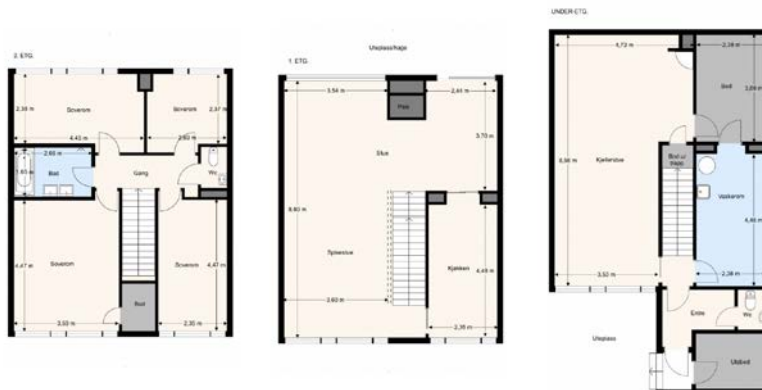
Rune Kristiansen Takst AS  
Liljeveien 1 B. Oppdrag nr: 25125

Planskissen er kun ment å være en illustrasjon av boligens planlesning, og gir ikke krav på å være korrekt i alle detaljer.  
Ved oppmåling av boligens BRA/rom/S-rom, vil innervegger og spalte/pipe m.m. være medregnet, etter gjeldende målereglene.  
Planskissen er ikke måleviktig, og kan kun brukes etter avtale med takstmannen.

Sum areal alle bygg: BRA: 201 m<sup>2</sup> BRA-i: 196 m<sup>2</sup>

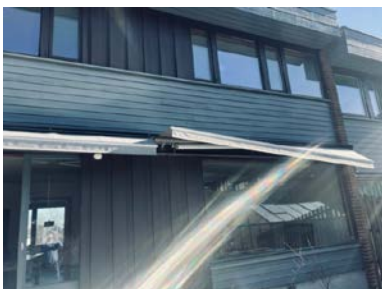
Markisene går skjevt. Det ser ut til at de har fått en skade e.l. i innfesting.

Markiser går skjevt.

Det ble i 2018, monter nye og elektrisk drevne markiser over stuevinduer mot hagedel.

Konsekvens: Forholdet må kontrolleres nærmere av fagpersoner, og markisene bør justeres hvis mulig.

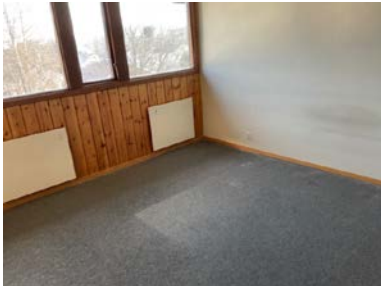
Innvendig og eldre overflater.

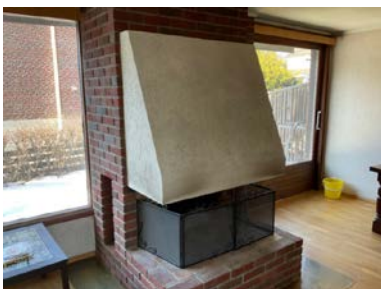
Eldre peis i stuen.

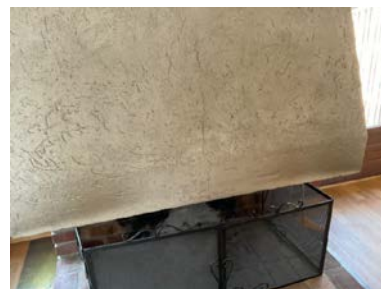
Overflate-riss i peiskappe.

Det er registrert et riss i pipekappe. Dette vurderes å ha kosmetisk betydning.

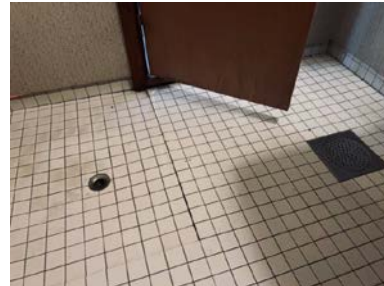
Dusjsone ved dør.

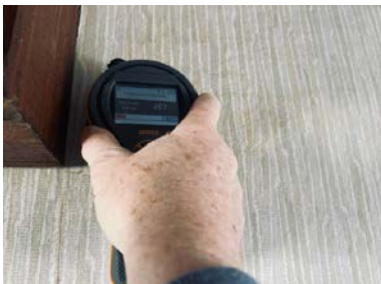
Forhøyede fuktverdier registrert.

Det ble registrert fuktskjolder på vegg mot nabo i stue i 1. etg.  
Det aktuelle område ligger under badet i 2. etg.

Det ble benyttet elektromagnetisk fuktindikator, som viste høyere verdier enn det det normalt bør være.  
Forholdet må kontrolleres nærmere for å avklare årsak til dette.
