**Salgsobjekt:** Fritidseiendom  
**Eierform:** Eiet  
**Byggeår:** 1973  
**BRA-i/BRA Total** 131/147 kvm  
**Tomtstr.:** 2536.6 m<sup>2</sup>  
**Soverom:** 4  
**Gnr./bnr.** Gnr. 28, bnr. 13  
**Oppdragsnr.:** 1201240155

# Sjarmerende hyttetun med nydelig beliggenhet og storslått utsikt! Alle fasiliteter.

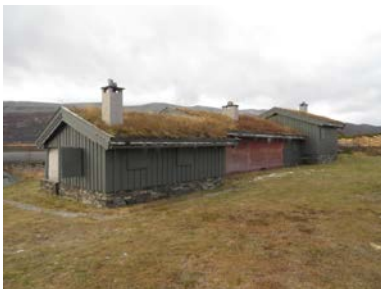
et ses samlet 3 stk piper - alle uten stigetrinn og feierplattformer.

Det anbefales vurdert å montere stigetrinn og feierplattformer på alle pipene jfr. lovregulerte forhold.

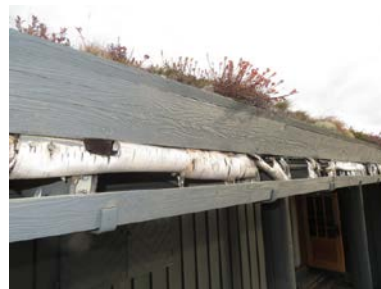
Bildet viser takrenneløsningen med stålkroker for trerenner festet direkte til sperrendene, samt at det ikke er noen beskyttende beslagløsninger.

- Det er ikke tilfredsstillende bortledning av vann fra taknedløp ved grunnmur.
- Det er påvist avvik i beslagløsninger.
- Det mangler tilfredsstillende adkomst til pipe for feier.
- Mer enn halvparten av forventet brukstid er passert på renner/nedløp/beslag.

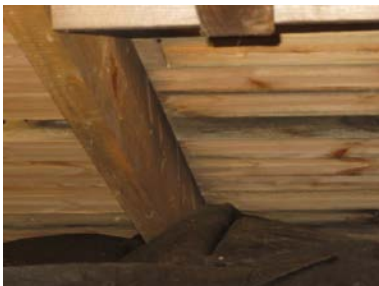
Det ses at isolasjonen ligger helt opp mot rupanel, uten noen form for etablert luftespalte. Det ses svertesopp.

Besiktigelse viste at takisolasjonen ligger helt opp og i kontakt med rupanel, uten noen form for luftespalter e.l. Dette tilsier da at det blir varmegjennomgang i konstruksjonen (Konveksjon) og dermed også kondenseringsproblemer. Det er også registrert fuktskader som følge av lekkasje eller event. kondenseringsproblemer som følge av manglede/dårlig luftespalte i raft. Himlingsisolasjonen ses å ligge med overdekkende sydd matte.

Det er også registrert fuktsskader som følge av lekkasje eller event. kondenseringsproblemer som følge av manglede/dårlig luftespalte i raft.

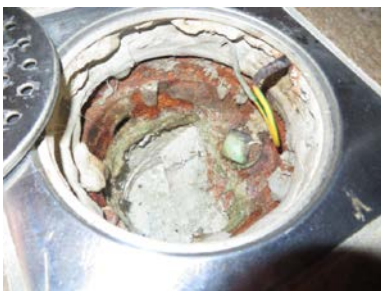
Sluk i dusj - støpejernssluk - ikke benyttet noen form for moderne tettemetoder.

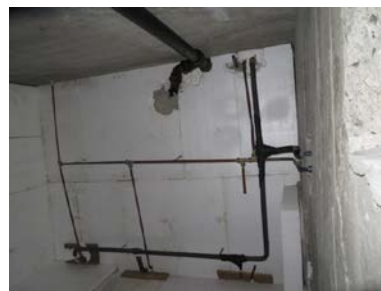
Bildet er tatt fra kjeller og viser gulvet rett under bad, hvor det ses avløpsgjennomføringer for både sluk og toalett samt servant. Som bildet antyder, antas det å være støpt dekke som konstruksjon/etasjeskille i bad.
