Nord-Odalsvegen 1973, 2120 SAGSTUA

**Hyggelig og fin enebolig i
naturskjønne omgivelser! Terrasse
og balkong med gode solfolhold *
Utsikt mot Råsen**

Salgsobjekt: Enebolig
Eierform: Eiet
Byggeår: 1946
BRA-i/BRA Total 175/175 kvm
Tomtstr.: 2387.3 m²
Soverom: 3
Gnr./bnr. Gnr. 33, bnr. 33
Gnr. 33, bnr. 50
Gnr. 33, bnr. 66
Oppdragsnr.: 1202240201

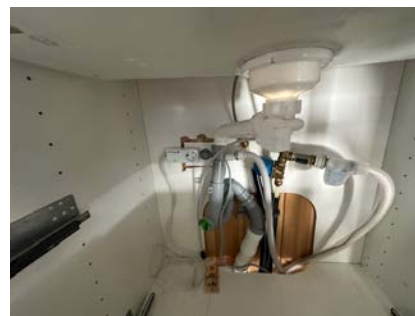
2 - ETASJE > BAD

Tilliggende konstruksjoner våtrom

Det er boret hull i vegg. Fuktmåling med pigger inne i veggen - mot bad. Det påvises ikke fukt over normalen.
