# Tilstandsrapport

Fritidsbolig

Røsetvegen 21, 7670 INDERØY

Autorisert foretak: Norconsult Norge AS

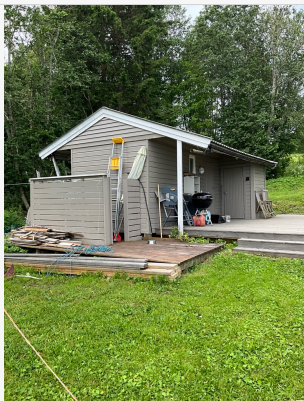
## Garasje

### Anvendelse

Aneks/soverom og utedo.
