Brenneveien 40A, 1339 VØYENENGA

**Trivelig kjedet bolig med flott opparbeidet uteområder og attraktiv beliggenhet nær marka/sentrum. Garasjeplass og lader**

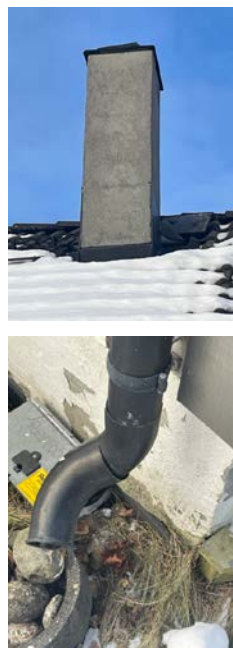
Pipehatten bør fornyes, og heldekkende pipebeslag bør monteres for å hindre unødig fuktopptak i pipestokken.

Manglende eller utilstrekkelig beslag og bortledning av vann kan føre til fuktskader på pipe, grunnmur og tilstøtende konstruksjoner.

Det er ikke tilfredsstillende bortledning av vann fra taknedløp ved grunnmur.  
Det er påvist avvik i beslagløsninger.  
Mer enn halvparten av forventet brukstid er passert på renner/nedløp/bslag.  
Pipehatten må fornyes.

Det anbefales å montere heldekkende pipebeslag for å unngå unødig fuktopptak i pipestokken.

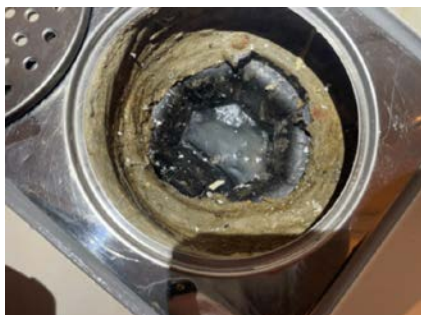
Det bør utføres utbedring av membran og slukløsning for å sikre tett utførelse rundt sluk, da dagens løsning uten klemring og med eldre utførelse ikke gir tilfredsstillende tetting mellom membran og sluk.

Manglende eller feil utført membran og sluk gir økt risiko for lekkasjer og fuktskader i konstruksjonen, noe som kan medføre omfattende reparasjonsbehov og redusert levetid på våtrommet.
