Enebolig
Tunlandstubben 10
2072 Dal

Boligens tekniske tilstand:

OM EIERSKIFTERAPPORT™

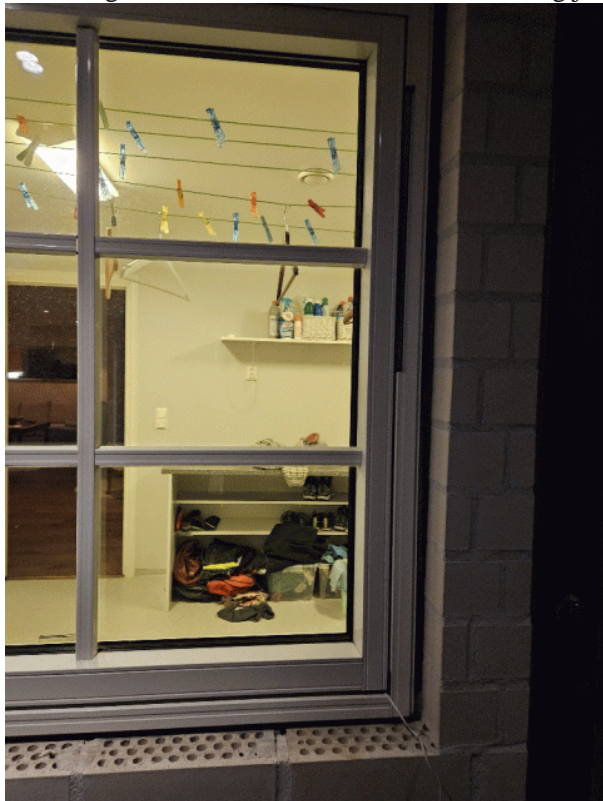
Ytterdører mangler gerikter utvendig og har ett behov for vask og behandling. TG2

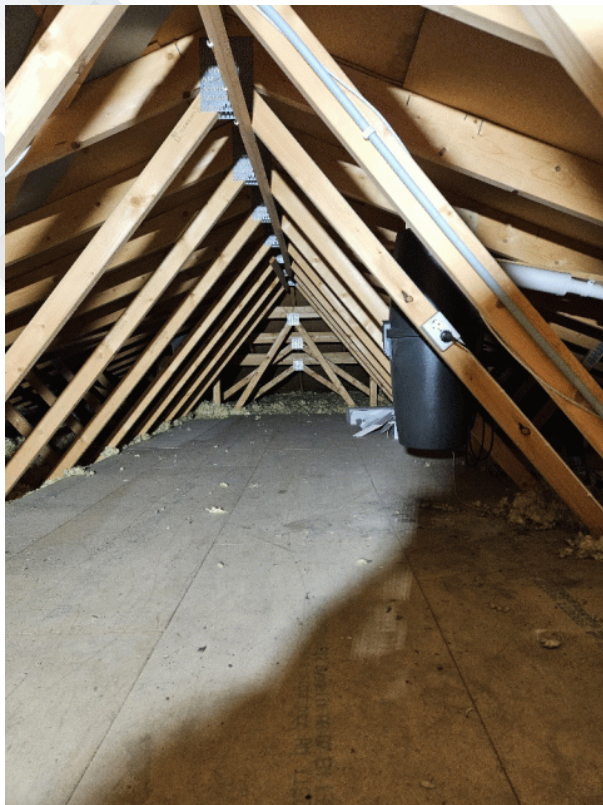
Ytterligere undersøkelser må gjøres.

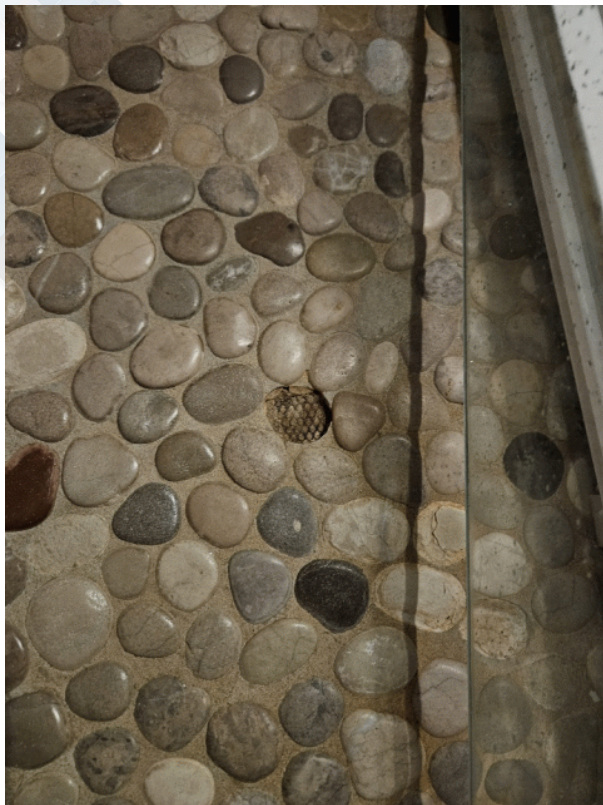
Sokkel på dusjnise hinder overvann ved en eventuelle lekkasje å nå frem til sluk og det er ingen terskel inn under døren til bad. TG2
