Heggelivegen 27C, 7725 STEINKJER

**Heggelia - Oppusset  
selveierleilighet med 1 soverom.  
Biloppstilling. Flott fjordutsikt.  
Kort veg til sentrum.**

# Tilstandsrapport

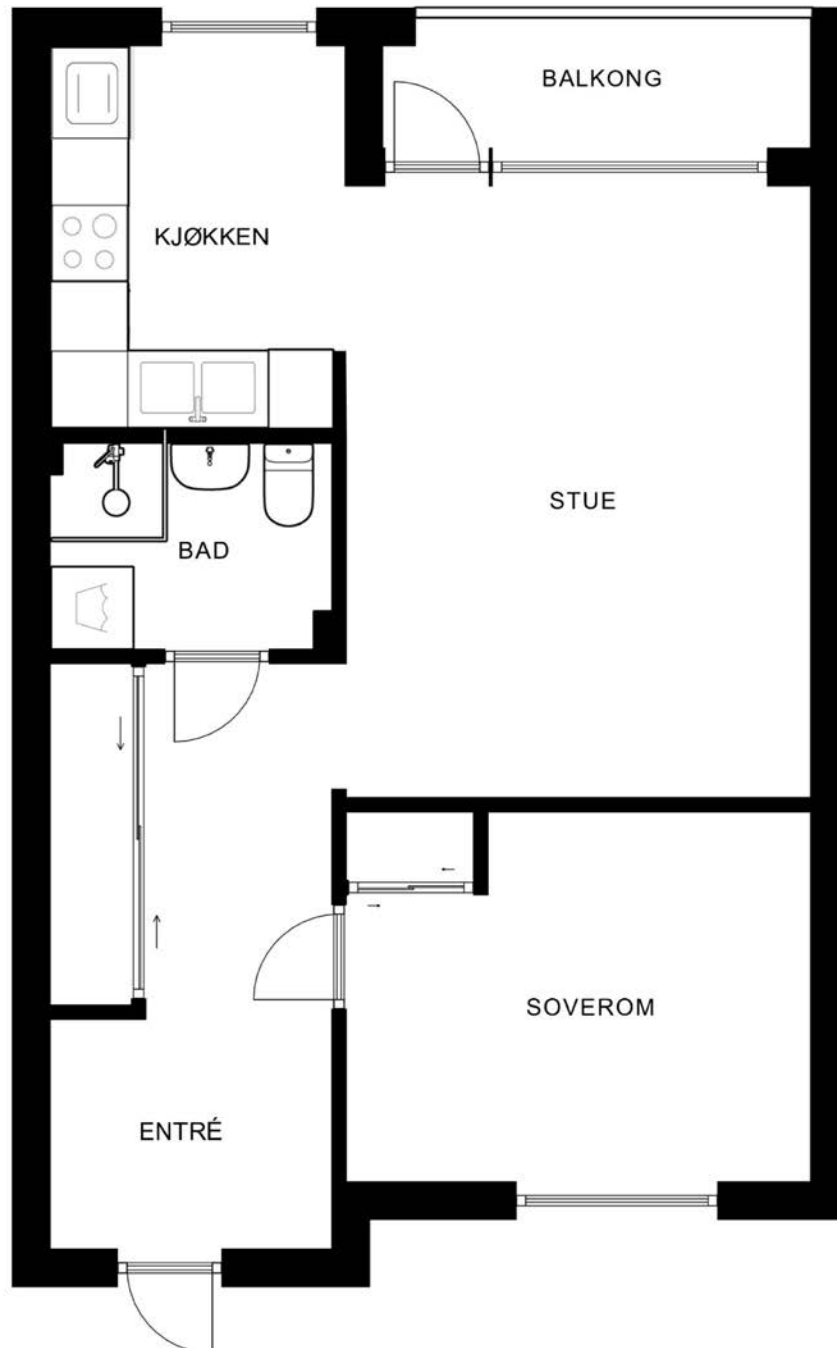
# Plantegning

Plantegningen er ikke målbar, og noe avvik kan forekomme. Megler/selger tar ikke ansvar for ev. feil.  
Innredning og faste installasjoner kan avvike fra den faktiske innredningen.

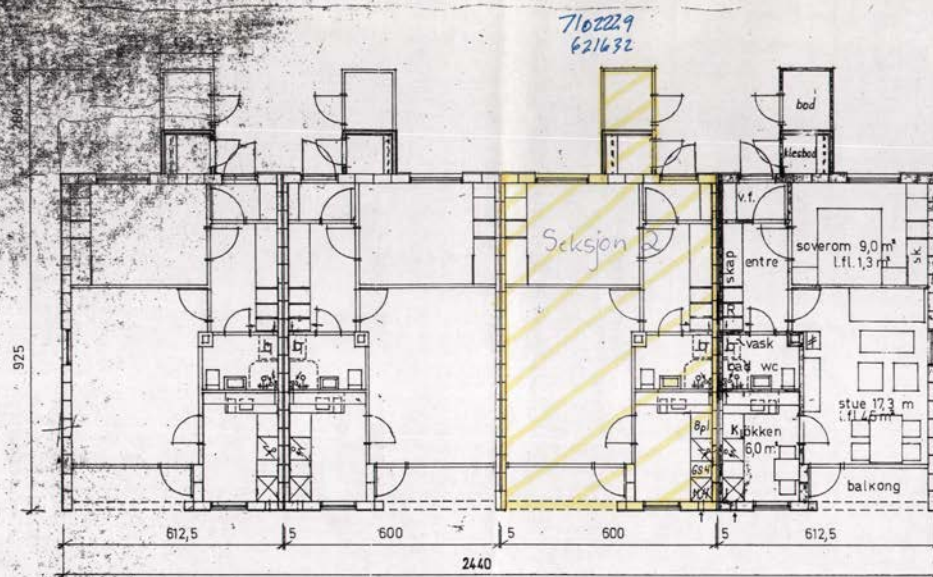
LEIEAREAL 45 M<sup>2</sup> + BOD OG V.F.  
BRUTTOAREAL 56,5 M<sup>2</sup> + TERRASSE
