Salgsobjekt: Enebolig  
Eierform: Eiet  
Byggeår: 1971  
BRA-i/BRA Total 223/333 kvm  
Tomtstr.: 1016.4 m²  
Soverom: 4  
Antall rom: 6  
Gnr./bnr. Gnr. 191, bnr. 92  
Oppdragsnr.: 1507250016

Enebolig med godkjent utleieleilighet

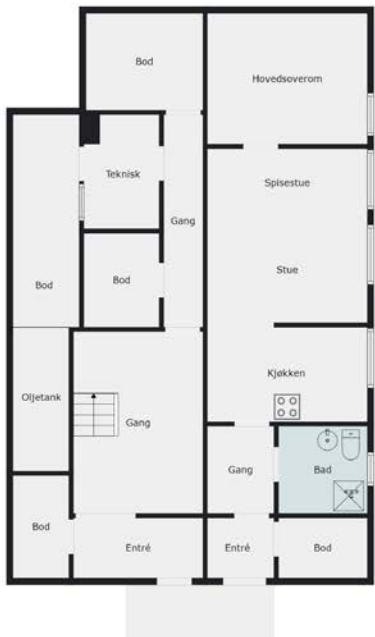
## 1. etasje

Plantegningen er en ikke målbar illustrasjon og avvik kan forekomme.

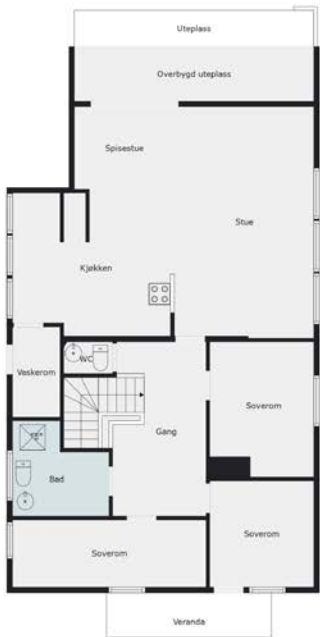
## 2. etasje

Plantegningen er en ikke målbar illustrasjon og avvik kan forekomme.
