**Slåtthaug - Flott og innholdsrik  
familiebolig i barnevennlig  
området.**

**Salgsobjekt:** Rekkehus  
**Eierform:** Eiet  
**Byggeår:** 1979  
**BRA-i/BRA Total** 165/165 kvm  
**Tomtstr.:** 223.8 m<sup>2</sup>  
**Soverom:** 3  
**Gnr./bnr.** Gnr. 39, bnr. 517  
**Oppdragsnr.:** 1413250053

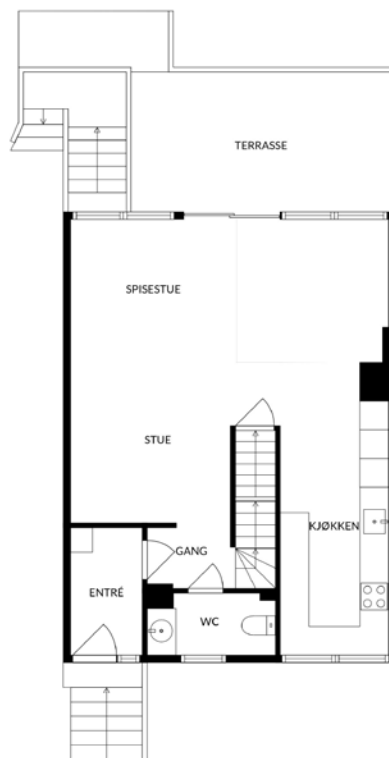
Plantegningen er ikke i målestokk og noe avvik kan forekomme.  
Megler/selger tar ikke ansvar for evt. feil.

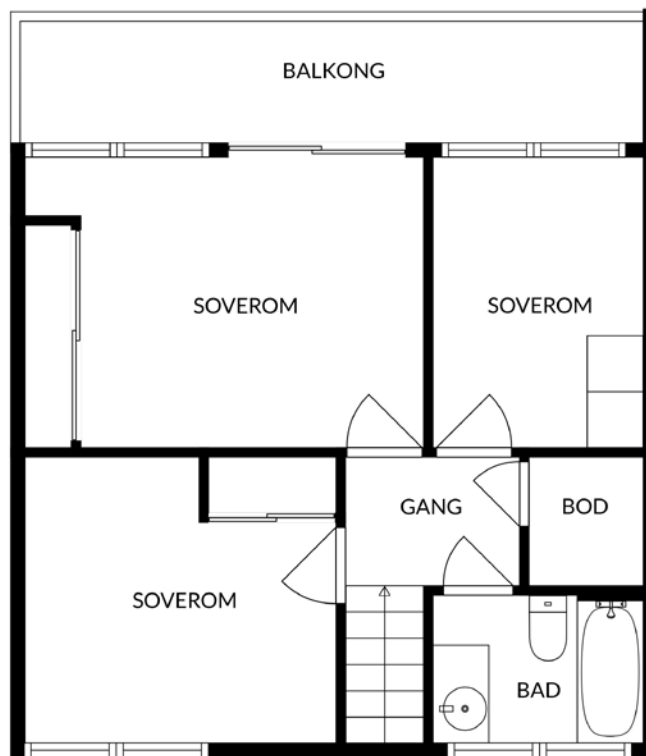
Plantegningen er ikke i målestokk og noe avvik kan forekomme.  
Megler/selger tar ikke ansvar for evt. feil.

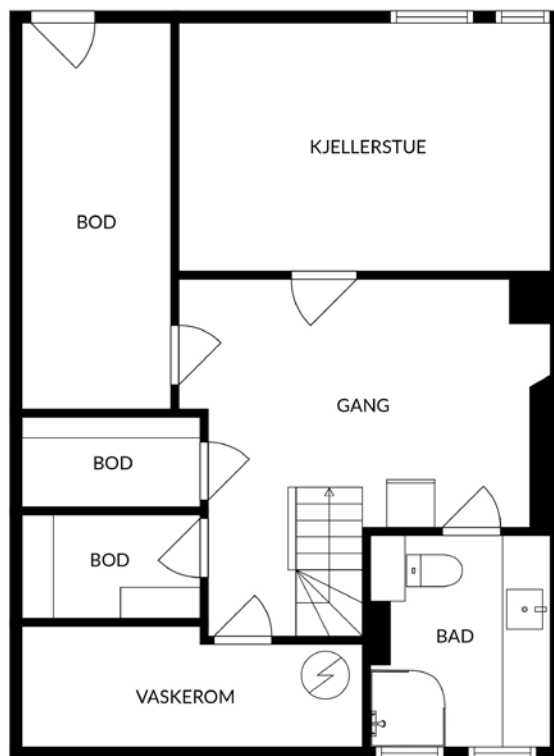
Plantegningen er ikke i målestokk og noe avvik kan forekomme.  
Megler/selger tar ikke ansvar for evt. feil.

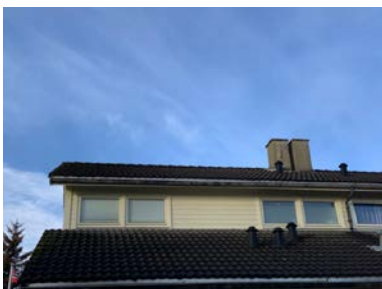
### Nedløp og beslag

Plastrenner og nedløp.

Eldre plastrenner vil være utsatt for mindre lekkasjer i skjøtestykker/endestykker samt fare for litt sprekker i platen. Normal levetid på renner er 20-30 år.

Eldre plastrenner vil være utsatt for mindre lekkasjer i skjøtestykker/endestykker samt fare for litt sprekker i plasten. Normal levetid på renner er 20-30 år.

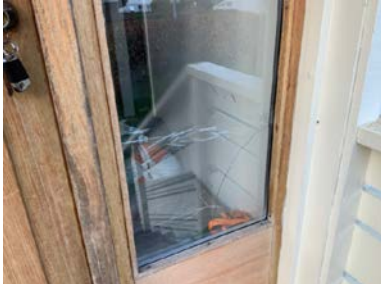
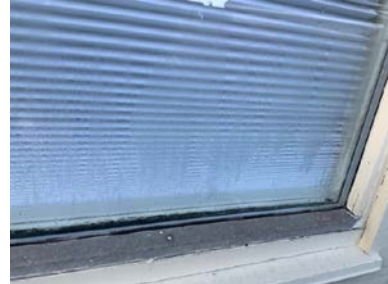
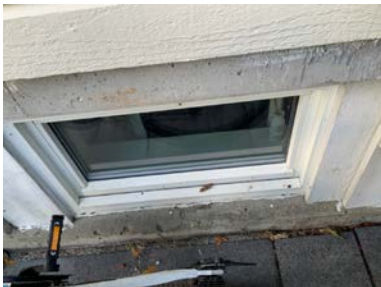
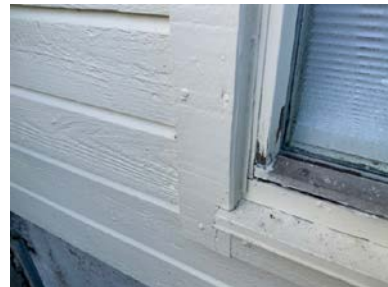
## TG 2 Dører

Bygningen har malte og lakkert ytterdører i tre.

- Det er påvist avvik rundt innsettsdetaljer.
- Karmene i dører er værslitte utvendig og det er sprekker i treverket.

Det bør utføres vedlikehold og utbedring av slitte dørkarm og sprekker i treverket for å hindre videre forringelse og redusere risiko for fuktinntrengning.

Det anbefales å montere beslag under kjellerdørens terskel og etablere tilstrekkelig fall på sålbenken for å lede bort vann, slik at man unngår fuktskader og råte i konstruksjonen.

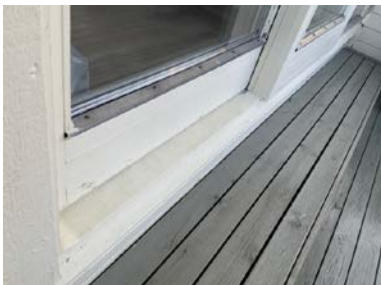
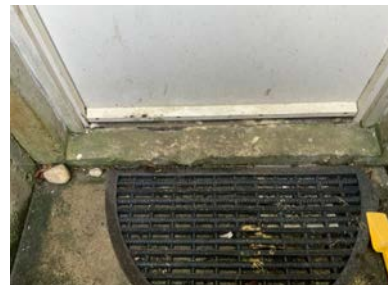
## TG 3 Balkonger, terrasser og rom under balkonger

Platting og balkong i tre konstruksjon.

- Åpninger i rekkverk er ikke i henhold til krav i dagens forskrifter.
- Det er påvist fukt-/råteskader i konstruksjonen.
- Rekkverket er for lavt i forhold til dagens krav til rekkverkshøyder.

- Det er ikke krav om utbedring av rekkverkshøyde opp til dagens forskriftskrav.
- Råteskadet trekledning må skiftes ut.

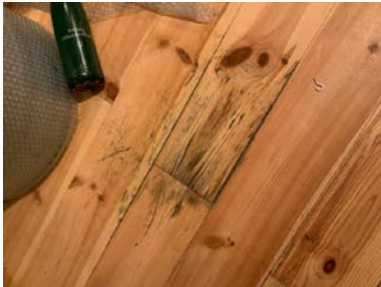
## TG 2 Etasjeskille/gulv mot grunn

Etasjeskiller er av trebjelkelag og betong. Det er foretatt stikkprøver mtp høyde avvik. Med stikkprøver menes noen rom/deler av etasjen. Det vil mao kunne være avvik uten at dette har blitt målt. I de tilfellene der det ikke er avvik over 15mm blir ikke målinger beskrevet i rapporten ettersom det ikke ansees som ett avvik ihht NS3600.

Etasjeskiller er av trebjelkelag og betong. Det er foretatt stikkprøver mtp høyde avvik. Med stikkprøver menes noen rom/deler av etasjen. Det vil mao kunne være avvik uten at dette har blitt målt. I de tilfellene der det ikke er avvik over 15mm blir ikke målinger beskrevet i rapporten ettersom det ikke ansees som ett avvik ihht NS3600.

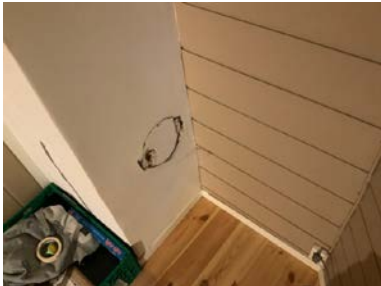
## TG 2 Rom Under Terreng

Tiltak for å redusere fuktverdiene, som forbedring av drenering og kontroll av fuktsperre, bør vurderes for å hindre utvikling av råte, mugg og andre fuktrelaterte skader.

Jevnlig kontroll av vegger mot terreng og dreneringssystemet anbefales for å redusere risikoen for fremtidige skader.

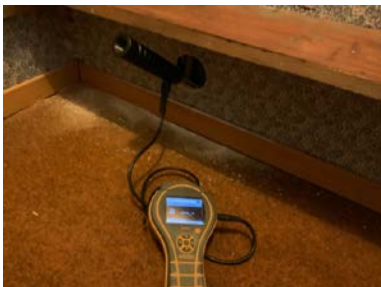
Hulltaking er foretatt uten å påvise unormale forhold. Bilde av måleapparatet viser tre streker, eller ingen utslag. For å få utslag må det være noe fukt som leder spenningen mellom piggelektroden. I dette tilfellet er det altså ingen målbar fukt som kan lede spenning.

Hulltaking er foretatt uten å påvise unormale forhold. Bilde av måleapparatet viser tre streker, eller ingen utslag. For å få utslag må det være noe fukt som leder spenningen mellom piggelektrodene. I dette tilfellet er det altså ingen målbar fukt som kan lede spenning.

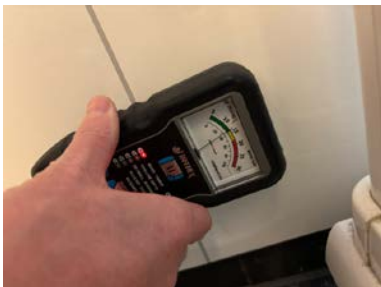
Hulltaking er ikke foretatt da det ikke er fysisk mulig pga tilliggende konstruksjoner(mur/betong vegger). Det er benyttet måleverktøy på overflater uten å påvise unormale forhold.

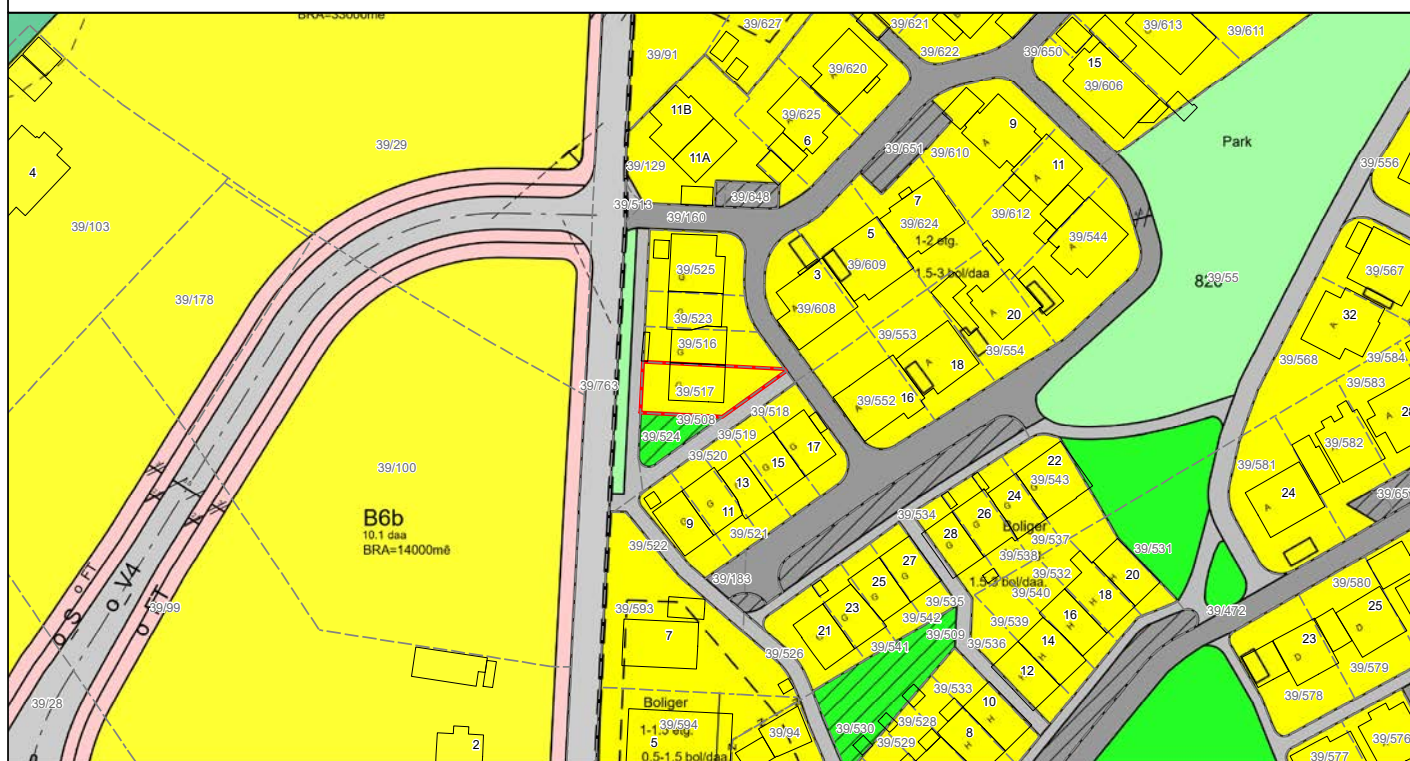
## Reguleringsplan på grunnen

Adresse: Kornstien 7, 4042 HAFRSFJORD  
Gnr/Bnr: 39/517/0/0  
Dato: 2025-10-02 Planident: 820  
Målestokk: 1:1,000 Ikrafttredelsesdato: 6.12.1977

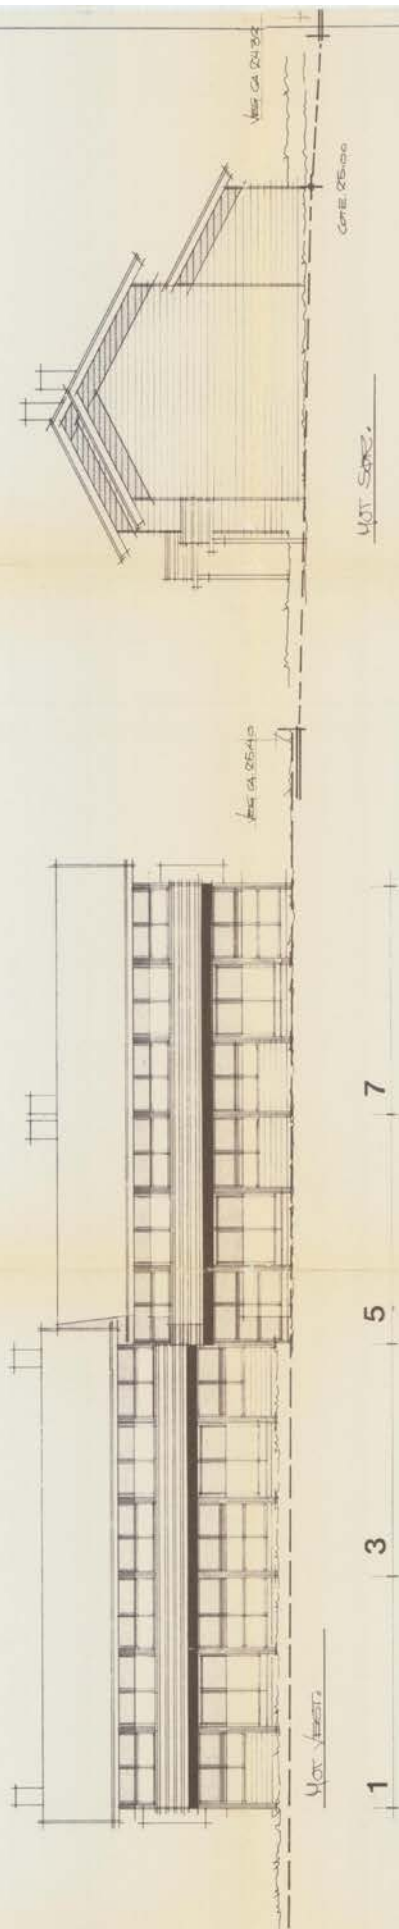
## РЕККЕ А.

STAVANGER KOMMUNE  
BYGNINGSSETNINGEN  
14. JUNI 1979

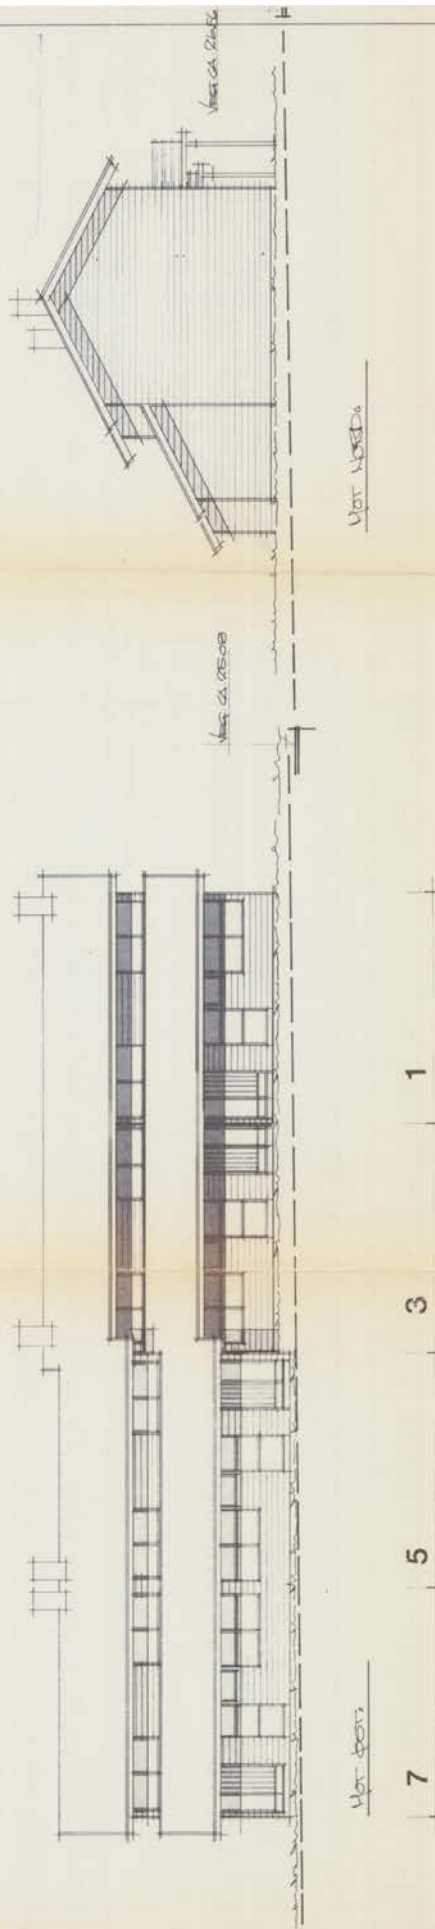
**REKKE A.**

Stavanger Kommune  
BYGNINGSSETNINGEN  
14. JUNI 1979  
A.5.1.1. Jnr. 1
