# Tilstandsrapport

Fritidsbolig

3116-12/2/4/0 , 1816 SKIPTVET

Sum areal alle bygg: BRA: 72 m<sup>2</sup> BRA-i: 65 m<sup>2</sup>

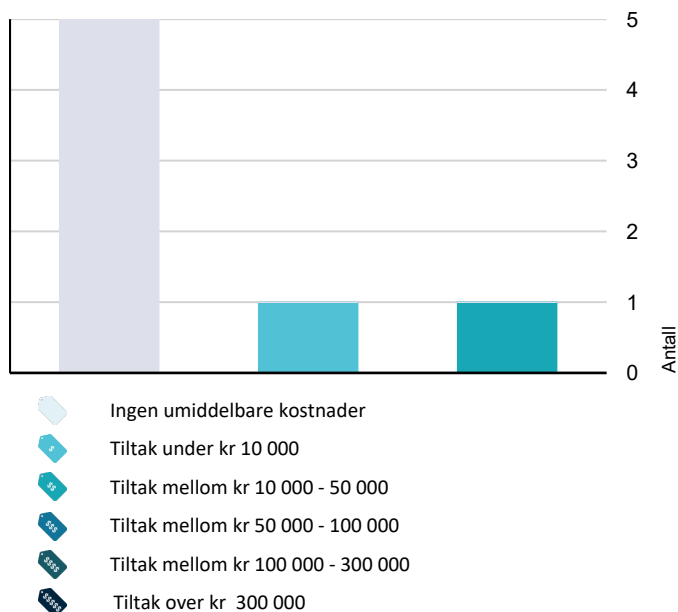
## Anslag på utbedringskostnad

Hva er anslag på utbedringskostnad? Se side 4.

Hva det vil koste å utbedre rom eller bygningsdeler, er et forsiktig anslag basert på nåværende kvalitet, registrert avvik og angitte tiltak i rapporten. Anslaget er gitt på generelt grunnlag og må ikke forveksles med et pristilbud fra en håndverker. Det kan foreligge avvik og tiltak som ikke kommer frem av rapporten. Utbedringskostnad avhenger blant annet av personlige valg av og markedspris på materialer og tjenesteyter.

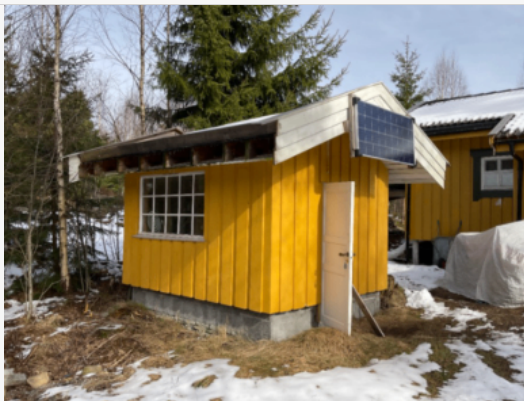
## Anneks

Bod

\*Bygget er ikke tilstandsvurdert da det ikke omfattes av minimumskravet til hva en tilstandsrapport skal inneholde. Takstmann har kun utført en forenklet visuell inspeksjon av bygget, hvor det påvises lokale råteskader og manglende fagmessig utførelse på arbeider. Det bør påregnes lokale utbedringer og vedlikehold.

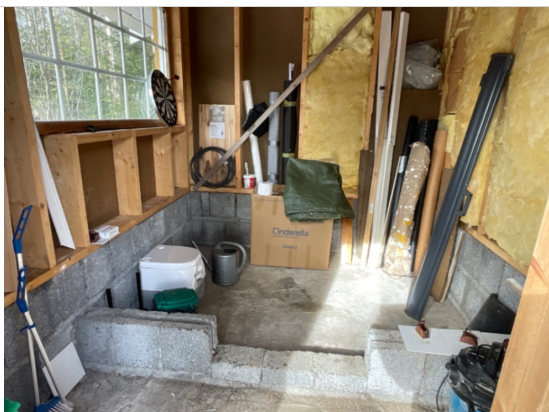
Bygget er ikke tilstandsvurdert ihht Forskrift til avhendingslova og NS3600. Dette er kun en enkel beskrivelse.
