Åsvegen 108, 2033 ÅSGREINA

**Hel tomannsbolig med 2  
boenheter landlig i Åsgreina. 2  
garasjer med 6 oppst. plasser.  
Boder/lager.**

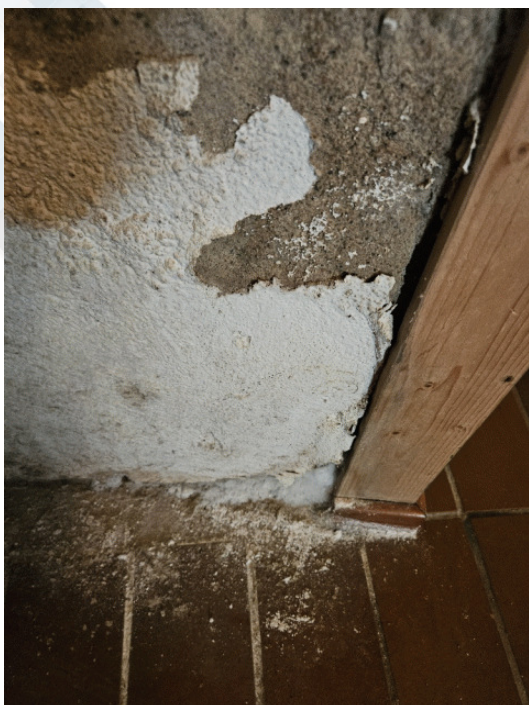
### TG 2 9.1.2 Gulvets overflate

Det er ikke påvist knirk i gulvene.

Det er ukjent om det ligger membran under fliser på vaskerommet, ytterligere undersøkelser må gjøres.

**Merknader:** Utskifting/vedlikehold: Normal tid før utskifting av fliser er 10 - 20 år.

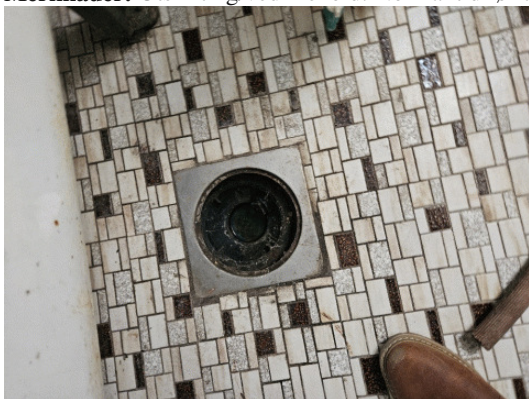
### TG 3 9.1.3 Fuktmåling og ventilasjon

Det er ikke boret hull i tilstøtende rom eller fra undersiden.

Det ble fuktmålt forhøyde fuktverdier på nedre del av kjellervegger og på samtlige kjellergulv. TG3  
Dette er en indikasjon på at det ikke ligger tettesjikt til grunn og at det er dreneringsvik.

**Merknader:** Se estimert kostnad for utbedring av drenering under punkt 1.1.

Funksjonen av dreneringen ble kontrollert på innside av grunnmuren, hvor det ble fuktsøk forhøyde fuktverdier på kjellergulv og nedre del av kjellervegger. Det antas at drenerende masser ikke fungerer som de skal og det kan være flere forhold under bakkenivå (vannårer i fjell/terreng, tilsig av fukt etc.) og manglende tettsjikt under støpt fundament. TG3 Se også punkt 9.1 - 9.1.3.
