# Tilstandsrapport

📍 Jeviklia 10, 7711 STEINKJER

# gnr. 18, bnr. 50

## ENEBOLIG

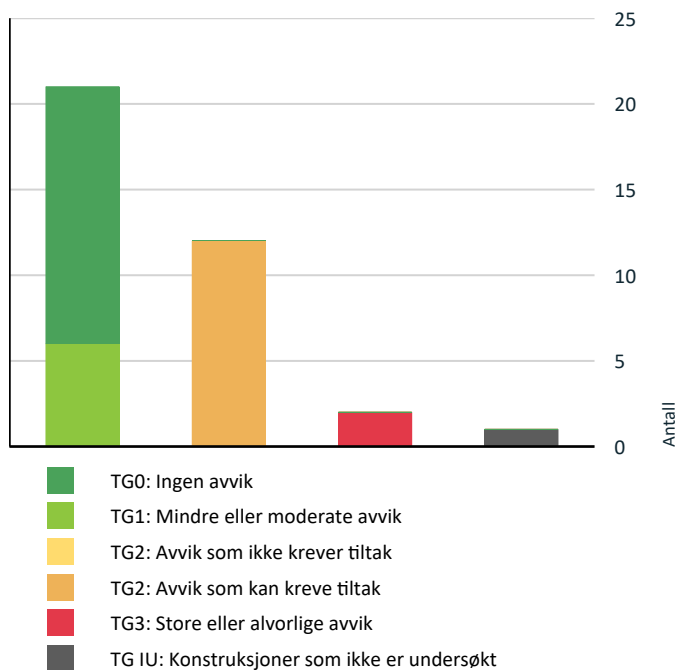
## Fordeling av tilstandsgrader

Vil du vite mer om tilstandsgrader? Se side 4.

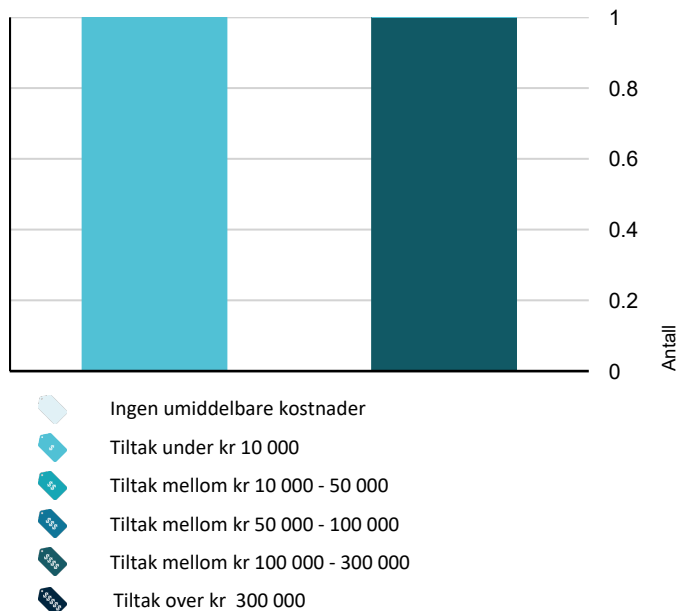
## Anslag på utbedringskostnad

Hva er anslag på utbedringskostnad? Se side 4.

Hva det vil koste å utbedre rom eller bygningsdeler, er et forsiktig anslag basert på nåværende kvalitet, registrert avvik og angitte tiltak i rapporten. Anslaget er gitt på generelt grunnlag og må ikke forveksles med et pristilbud fra en håndverker. Det kan foreligge avvik og tiltak som ikke kommer frem av rapporten. Utbedringskostnad avhenger blant annet av personlige valg av og markedspris på materialer og tjenesteyter.
