Storhaughalla 2, 7120 LEKSVIK

**Innholdsrik og attraktiv  
familiebolig med flott opparbeidet  
tomt | Stor garasje | Praktisk uthus**

# Velkommen til Storhaughalla 2!

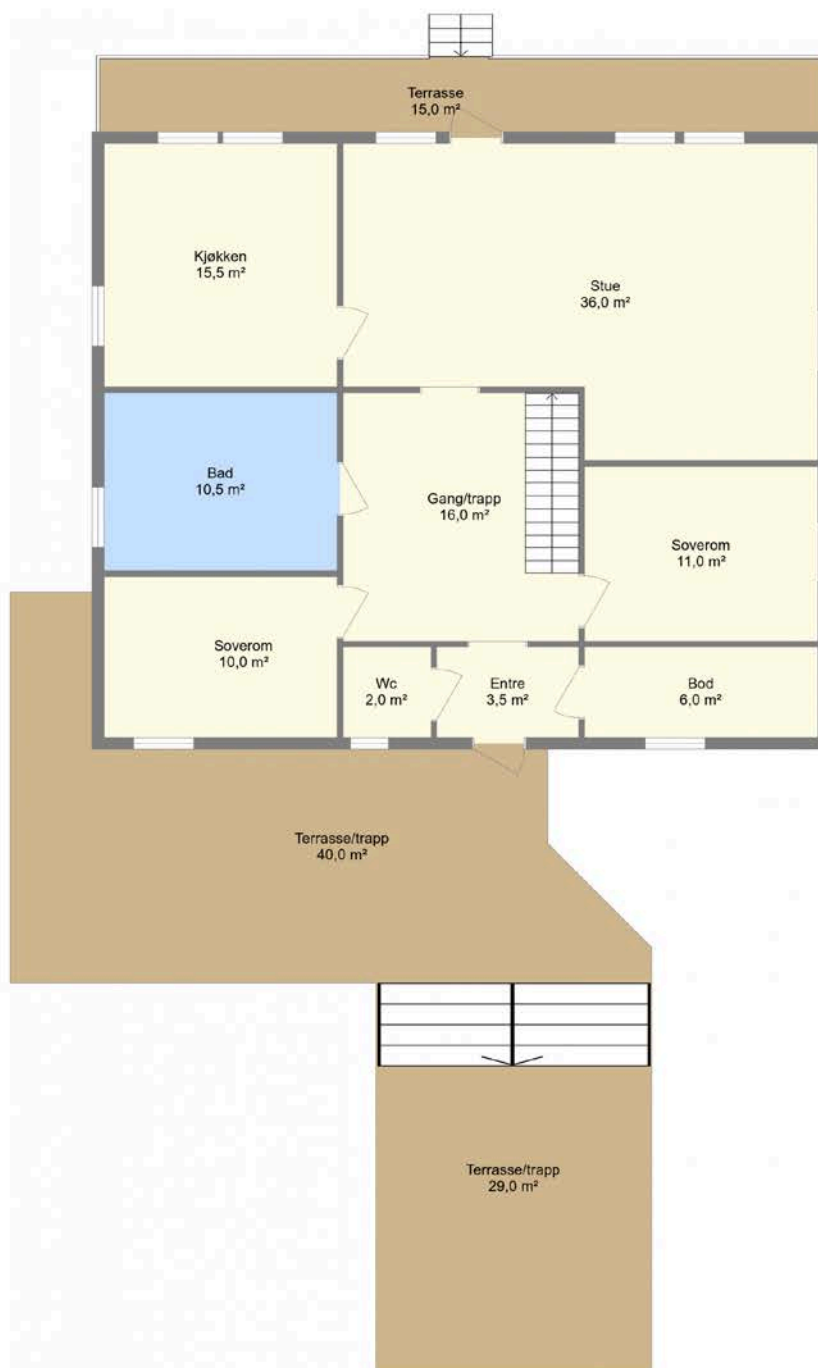
### 1. Etasje

Bruksarealet inkluderer innvendige vegger og er større enn summen av rommenes gulvareal.  
Planskissen er en illustrasjon over rominndelingen, og er ikke i målestokk. Mindre avvik kan forekomme.
