Nøkkelinformasjon

Salgsobjekt: Rekkehus  
Eierform: Eierseksjon  
Byggeår: 1953  
BRA-i/BRA Total 139/142 kvm  
Tomtstr.: 13947 m²  
Soverom: 3  
Antall rom: 5  
Gnr./bnr. Gnr. 19, bnr. 607  
Snr. 17  
Oppdragsnr.: 1002250251

Velkommen til Nadderudlia 25B! Et sjeldent flott enderekkehus med ekstra store uteområder og gode solforhold.

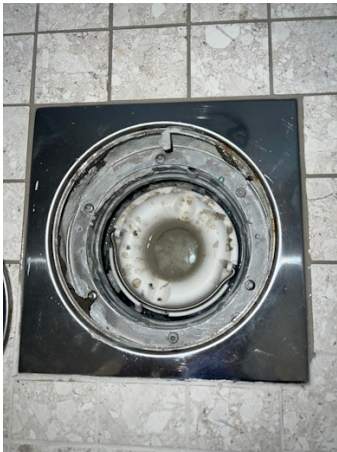
Sluk i plast med klemring og synlig membran klemt i klemringen.

Totalvurdering av membran, tettesjikt og sluk

TG 1

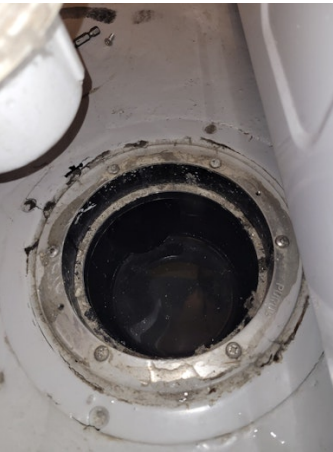
Sluk

Det er ikke brukt membran eller våtromsbelegg på gulv, og dermed er det ikke klemt noe i klemringen.

Totalvurdering av membran, tettesjikt og sluk

TG 3
