Tilstandsrapport - NS 3600

Risalléen 34 B

Rune Kristiansen Takst AS
Risalléen 34 B. Seksjon 7. Oppdrag 24035

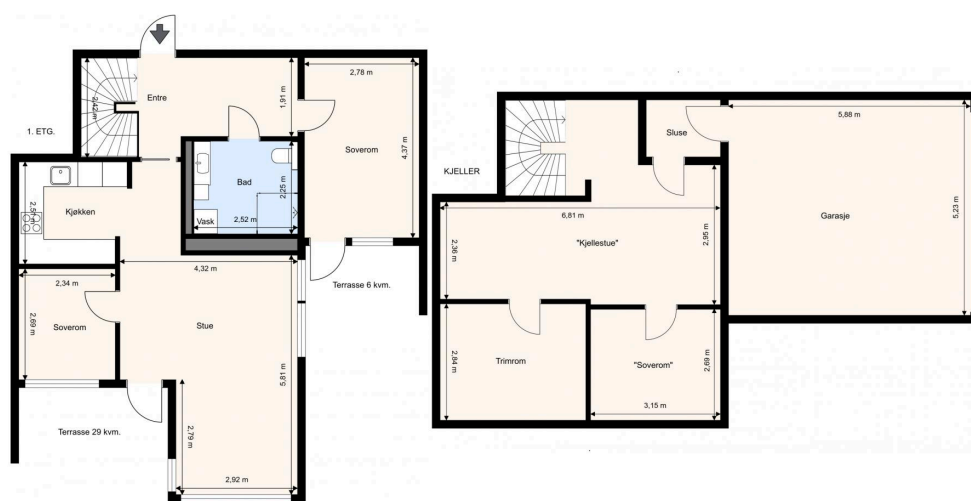
Planskissen er kun ment å være en illustrasjon av boligens planløsning, og gjør ikke krav på å være korrekt i alle detaljer. Ved oppmåling av boligens BRA/P-rom/S-rom, vil innervegger og sjakter/piper m.m. være medregnet, etter gjeldende målereglene. Planskissen er ikke måleverdig, og kan kun brukes etter avtale med takstmannen.
