Gulakskroken 50, 4351 KLEPPE

**Perfekt famliebolig i attraktive
Verdalen! 4 sov., 2 stuer, 2 bad,
skjermet uteområde og garasje.
Utraffikkert endegate.**

Perfekt familiebolig i Verdalen Moderne og innflytningsklar !

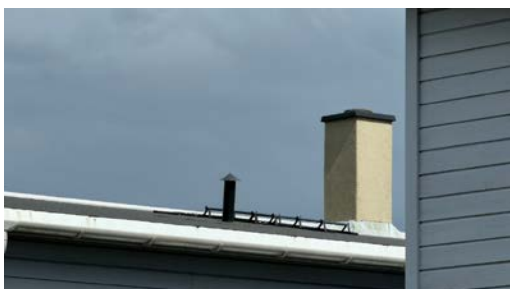
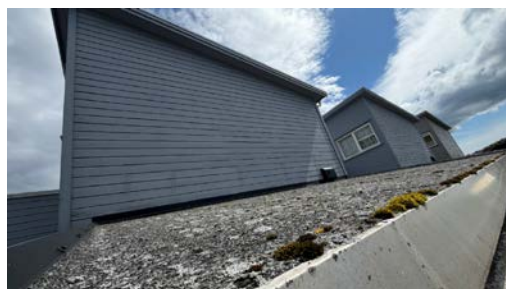
- Overvåk tilstanden jevnlig. For å få tilstandsgrad 0 eller 1 må tekingen skiftes ut, men tidspunktet for når dette er nødvendig er vanskelig å si noe om.
- Når takteking og undertak begynner å bli gamle, øker risikoen for lekkasjer, noe som kan føre til omfattende og kostbare reparasjoner av underliggende konstruksjoner dersom en ikke foretar tiltak på konstruksjonene før dette oppstår.

Taket er teknet med papp.
Taket er observert fra bakkenivå, og det foreligger ingen sikker vurdering av tekningens faktiske tilstand. Alderslitasje må likevel påregnes.
Mulige skader kan overses, og restlevetid er usikker.
Anbefales nærmere kontroll ved fysisk adkomst for å fastslå faktisk tilstand og behov for vedlikehold.
Normal tid før reparasjon av asfalttakbelegg er 5 - 15 år.
Normal tid før omlegging av asfalttakbelegg er 15 - 35 år.

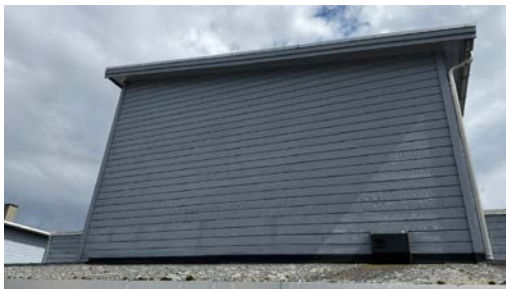
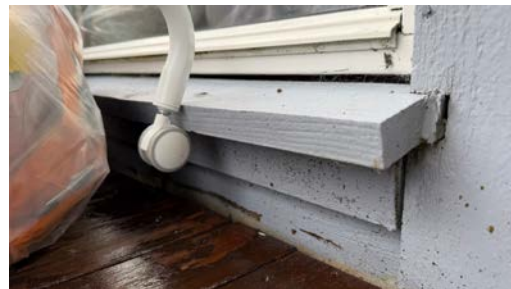
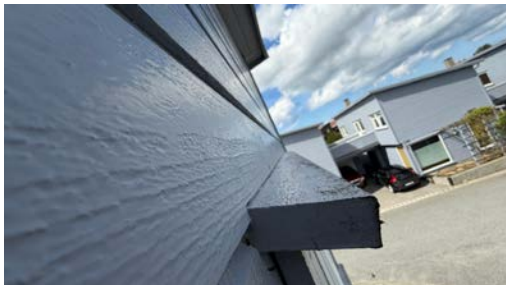
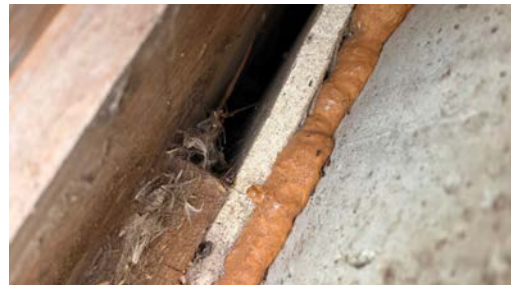
Manglende lufting, stedvis nedbrytning i kledning og mangelfull musetetting kan over tid medføre økt fuktbelastning, videre materialnedbrytning og fare for smådyrinntrenging. Terrasse montert tett mot kledning bidrar til redusert ventilering og økt risiko for fuktskader.

Det anbefales etablering av dreis-/luftespalte over vannbord, utbedring av musetetting samt festing av løst vannbord. Videre anbefales jevnlig vedlikehold av kledningen og tilrettelegging for bedre avstand/ventilering mellom terrasse og kledning.

Utvendig kledning fra byggeåret. Det registreres stedvis nedbrytning/tørkesprekker i kledning, da spesielt sider som er mye utsatt for sol og fuktighet. Enkelte bord med begynnende råte.

Det mangler drems-/luftespalte over vannbord, noe som kan gi økt fuktpåvirkning på kledning og underliggende konstruksjon. Stedvis mangelfull/utilstrekkelig avslutning av musetetting. Dette kan gi fare for smådyrinntrenging og bør utbedres.

Løs festet vannbord tilknyttet soverom i kjeller. Nedre terrasse montert nær inntil kledningen, dette øker fuktbelastning og hindrer ventileringen.

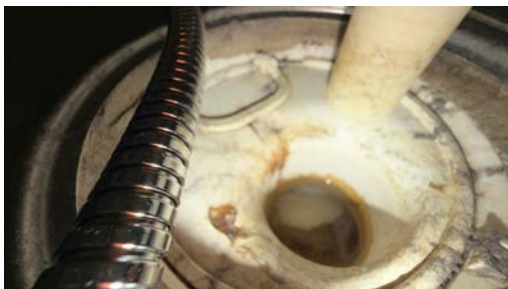
- Til tross for avviket i fall/høydeforskjell til sluk, vil gulvet fortsatt kunne lede vann mot sluket, men med redusert effektivitet. Dette kan potensielt øke risikoen for vannansamling i enkelte områder av badet.

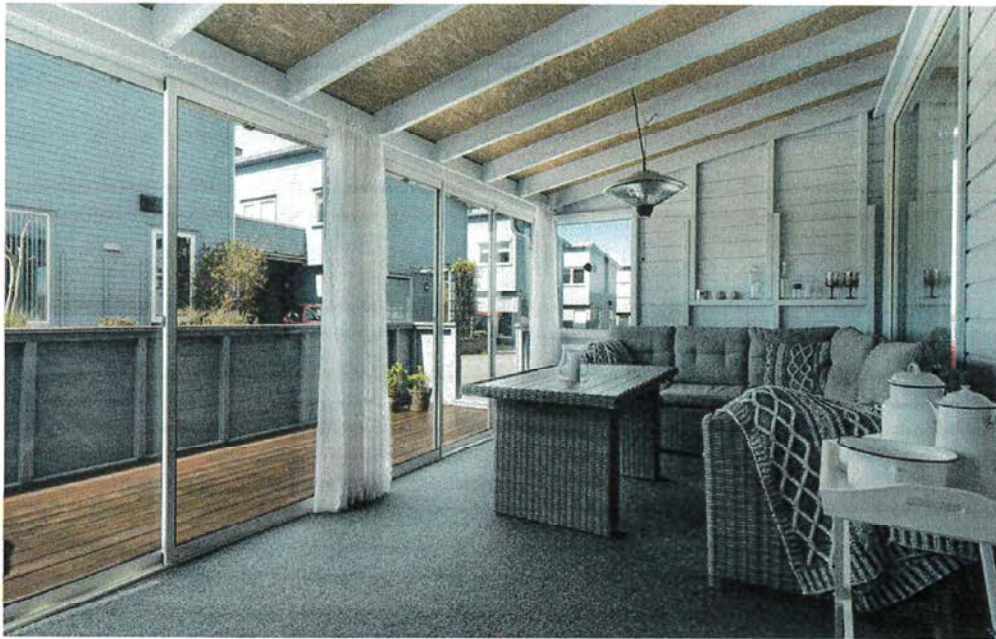
Herlig hagestue
oppført i 2017.

Skyvefelt i
hagestuen
åpnes opp på
fine dager.
