Fjellstua 17C, 1777 HALDEN

Velholdt og flott selveiet bolig - 2 plan - fantastisk utsikt - 3 soverom - carport - attraktivt og naturskjønt område!

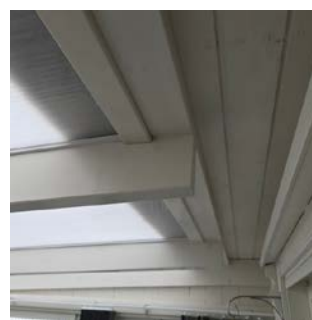
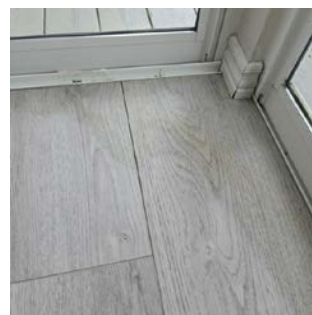
Det er noe nedbøying og vibrasjoner i terrasegulv. Noe skjevheter i dører. Kan skyldes setning i terrasse. Det ble målt et planavvik på 20 mm.

Det er noe sprekker og flass i maling på rekkverk. Avstand mellom liggende spiler er over 2 cm.

Det er synlige fuktmerker, rust og råte i undertak under terrasse. Synlige dråper og lekkasjer.

Det bør gjøres nærmere undersøkelser. Anbefaler innhenting av prosjektering av vinterhage, samt innfesting og laster på takkonstruksjon.

Undertak under terrasse bør skiftes.

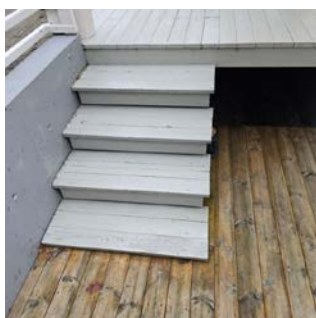
TG 3 Utvendige trapper

Tretrapp i terreng ned langs gavlveggen. Trapp fra inngangsparti ned til repo.

- Rekkverk må monteres for å lukke avviket.

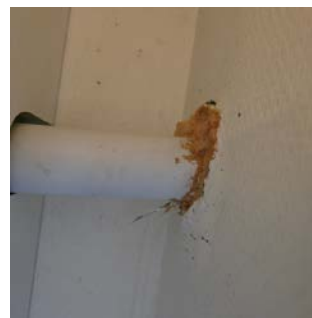
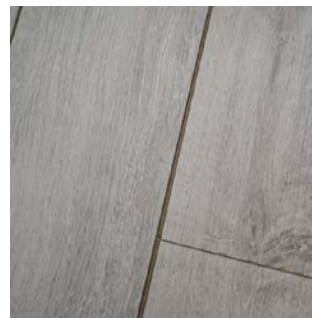
TG 2 Etasjeskille/gulv mot grunn

Trebjelkelag i etasjeskillet mellom etasjene.

Planavvik på 10-15 mm målt i stue og kjøkken, målt med laser over hele gulvet.

- Målt høydeforskjell på mellom 10 - 20 mm innenfor en lengde på 2 meter. Tilstandsgrad 2 gis med bakgrunn i standardens krav til godkjente måleavvik.

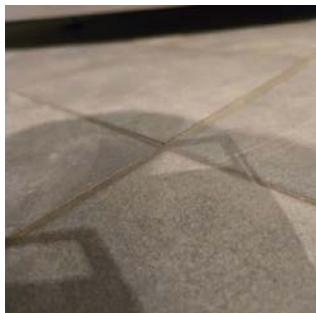
- Det er påvist at høydeforskjell fra topp slukrist til gulv/synlig topp membran ved dørterskel er mindre enn 25 mm.
- Det er påvist avvik i fallforhold til sluk i forhold til krav i forskrift på byggetidspunktet.

Det er noen sprekkdannelser i silikonfuger i overgang vegg/gulv under dusjkabinettet.

Vær oppmerksom ved bruk. For å få tilstandsgrad 0 eller 1 må gulvet bygges om, for å få riktig fall til sluk. Det vil imidlertid sjelden være økonomisk rasjonelt som et enkeltstående tiltak. Ved en eventuell renovering, påse at badet bygges med riktig fall til sluk.

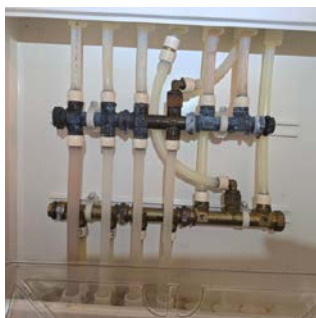
TG 2 Vannledninger

Det er lekkasje i vannledninger. Synlig vann i fordelerskap, rennemerker ved dreneringshull og dråper på fordelerskapp.

- Vanninntaket til bygningen må sjekkes.

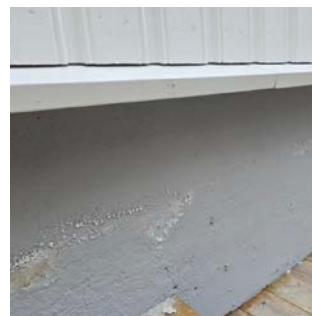
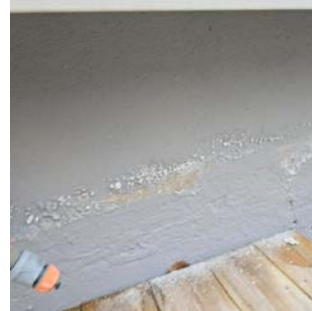
TG 2 Fuktsikring og drenering

- Utvendig tetting/fuktsikring av grunnmuren er avsluttet under utvendig terreng.

Det må beregnes vedlikehold av drenering og flere undersøkelser.
Drenering er skjult i grunnen og er ikke tilgjengelig for nærmere undersøkelser uten større tiltak.

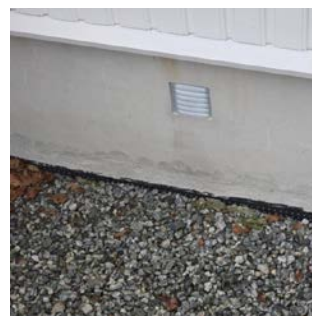
TG 2 Grunnmur og fundamenter

Bygningen har grunnmur i lettklinkerblokker/lecablokker, utvendig pusset.

- Grunnmuren har sprekkdannelser.

- Lokal utbedring må utføres.

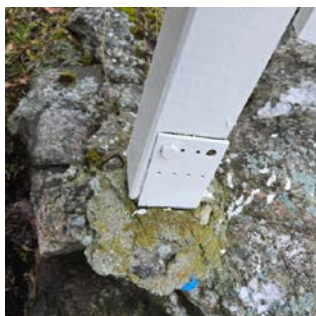
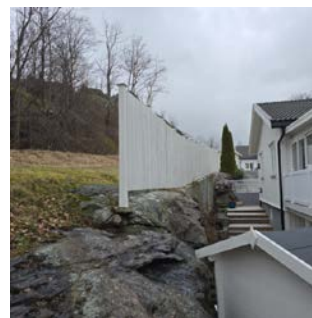
Drensrøret bør utbedres.

Det bør monteres rekkverk på støttemur bak carport.

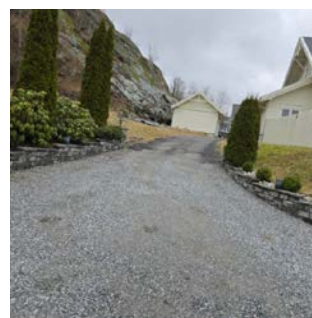
TG 2 Terrenghorhold

Skrånende tomt.

Det anbefales ytterligere undersøkelser angående overvannshåndtering og fall inn mot grunnmur.
