# Tilstandsrapport

Tomannsbolig

Litlamo 14 A, 4200 SAUDA

# gnr. 46, bnr. 444

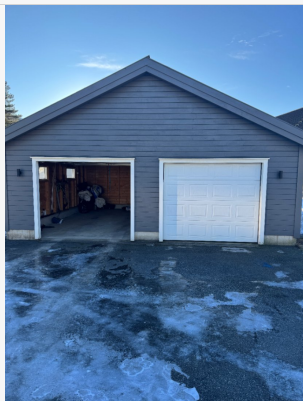
### Garasje

Del av dobbel garasje
