Ullins veg 17, 7725 STEINKJER

**Søndre-Egge - Romslig enebolig
med garasje i attraktivt og
barnevennlig boligområde.
Garasje.**

Salgsobjekt: Enebolig
Eierform: Eiet
Byggeår: 1981
BRA-i/BRA Total: 170/211 m²
Tomtstr.: 493.3 m²
Soverom: 3
Gnr./bnr. Gnr. 197, bnr. 1030
Gnr. 197, bnr. 1078

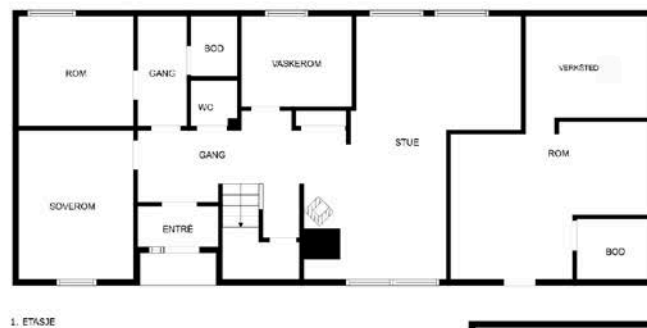
MÅL BEREGNES MED CUBICASA- TEKNOLOGI. DE ANSES Å VÆRE MEGET PÅLITELIGE, MEN IKKE GARANTERTE.

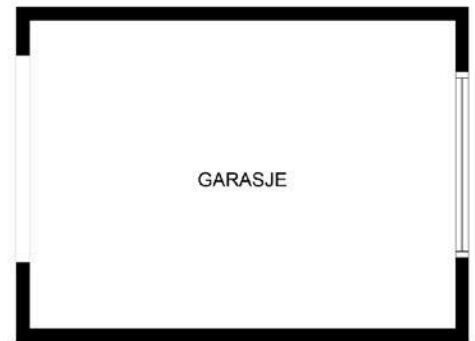
MÅL BEREGNES MED CUBICASA- TEKNOLOGI. DE ANSES Å VÆRE MEGET PÅLITELIGE, MEN IKKE GARANTERTE.
