# VELKOMMEN INN

Velkommen inn i Selvbyggerveien 20 - en innbydende og romslig leilighet i en firemannsbolig med god intern beliggenhet, i naturskjønne og idylliske omgivelser på Tonsenhagen. Her har du følelsen av å bo landlig og usjenert, samtidig som du har en umiddelbar nærhet til bylivet.

# **PLANTEGNING**

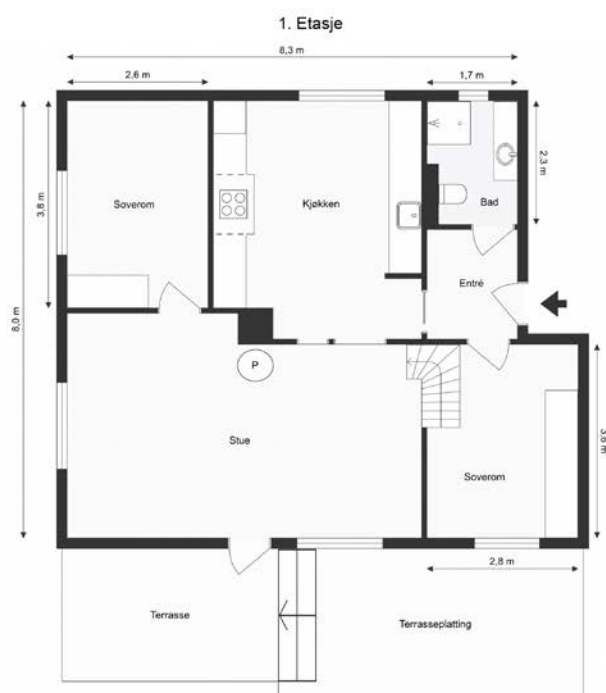
## **1. ETASJE**

Planskissen er ikke måltbar, kun ment som en illustrasjon. Evt. mål i skissen er avrundet. Tegnet av Aleksander Rev AS

Plantegningen er ikke i målestokk og noe avvik kan forekomme.

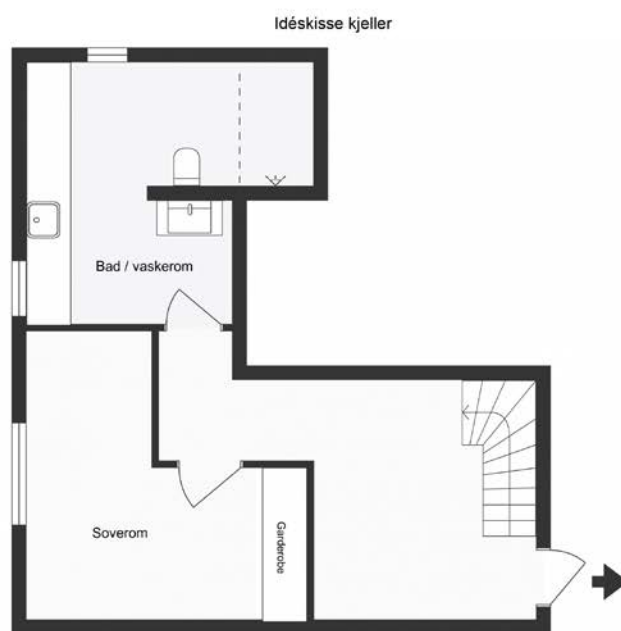
Takstmann har ikke utført prosjektering av alternative planløsningen, og skissen er kun ment som en idé til en evt. endring av planløsningen. Merk at denne endringen vil kreve større arbeider som også er søknadspliktige.

Planskissen er ikke måltbar, kun ment som en illustrasjon. Evt. mål i skissen er avrundet. Tegnet av Aleksander Rev AS

Plantegningen er ikke i målestokk og noe avvik kan forekomme.
