# Tilstandsrapport

📍 Vidars gate 31 D, 5531 HAUGESUND

# gnr. 34, bnr. 18

## BORETTSLAGSLEILIGHET (I BLOKK)

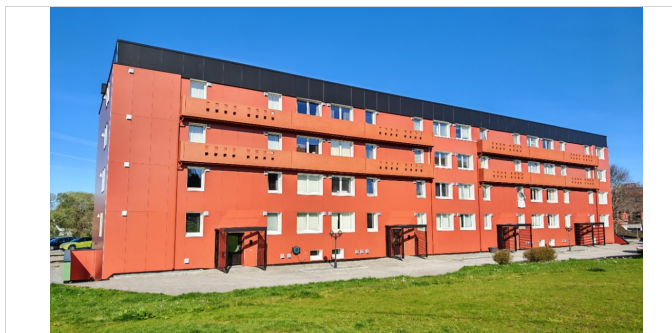
**Byggeår**  
1962

**Kommentar**  
Byggeår er hentet fra eiendomsverdi  
(kilde ikke oppgitt - byggeår er  
usikkert).
