# Tilstandsrapport

Enebolig

Heibergs gate 31, 1630 GAMLE  
FREDRIKSTAD

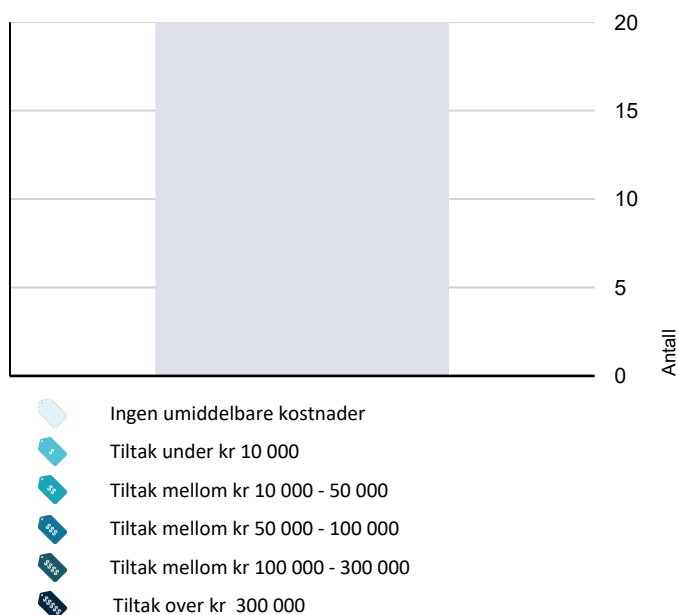
## Anslag på utbedringskostnad

Hva det vil koste å utbedre rom eller bygningsdeler, er et forsiktig anslag basert på nåværende kvalitet, registrert avvik og angitte tiltak i rapporten. Anslaget er gitt på generelt grunnlag og må ikke forveksles med et pristilbud fra en håndverker. Det kan foreligge avvik og tiltak som ikke kommer frem av rapporten. Utbedringskostnad avhenger blant annet av personlige valg av og markedspris på materialer og tjenesteyter.
