Skausnaret 7C, 1262 OSLO

**Stor familiebolig over 2 plan i  
attraktiv avskjermet gate – Solrik  
hage og terrasser – Carport m/  
lader – Modernisering**

**Salgsobjekt:** Enebolig  
**Eierform:** Eiet  
**Byggeår:** 1980  
**BRA-i/BRA Total** 205/239 kvm  
**Tomtstr.:** 816.6 m<sup>2</sup>  
**Soverom:** 3  
**Antall rom:** 5  
**Gnr./bnr.** Gnr. 190, bnr. 497  
**Oppdragsnr.:** 1007250111

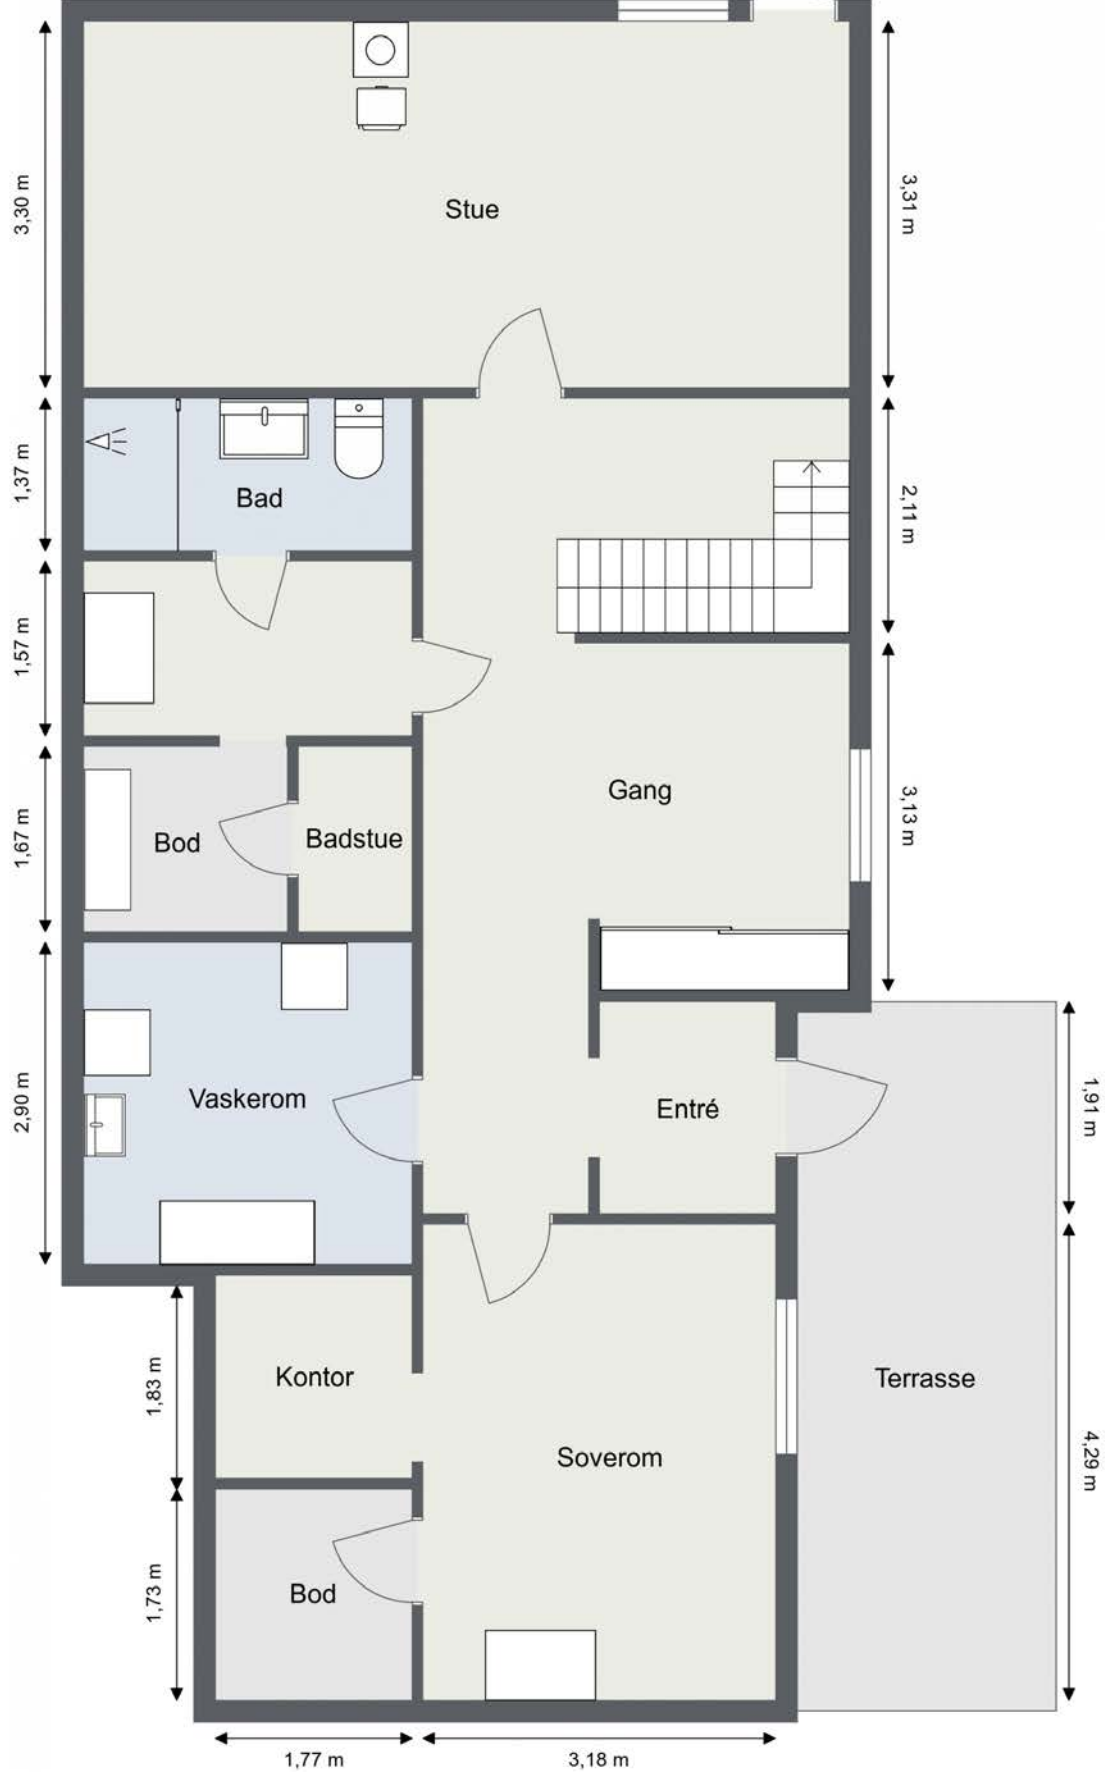
Underetasje  
Skausnaret 7 C

Planskissen er kun ment som illustrasjon og  
kan ikke benyttes til detalimåling.

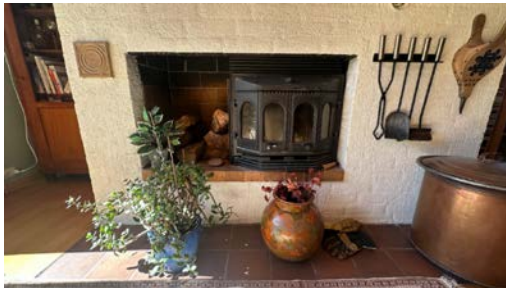
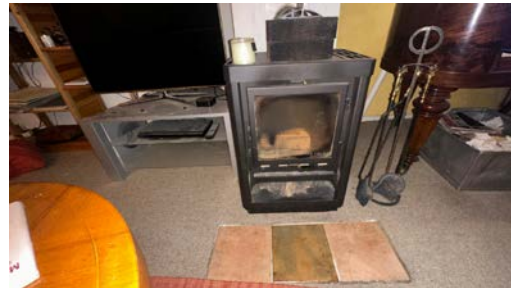
- Tiltak:
  - Montering av ildsikker plate i fornt av sotluke og skirfte ut eksisterende må til for å lukke avviket.
- Ellers fungerer peisene som tiltenkt.

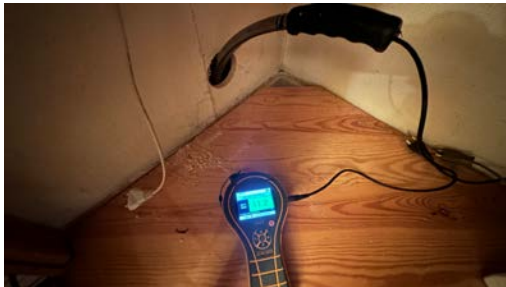
## TG 2 Rom Under Terreng

Vær oppmerksom på at kjellere/rom under terreng anses som mer utsatte konstruksjoner på grunn av deres tilbøyelighet til å oppleve fuktproblemer. Selv om underetasjen fremstod tørr på befaringsdagen, kan endringer i værforhold og årstider føre til høyere fuktnivåer. Dersom det oppstår høye fuktnivåer kan det resultere i skader over tid på bygningsstrukturen.

Ytterligere undersøkelser anbefales og må sees i sammenheng med drenering.

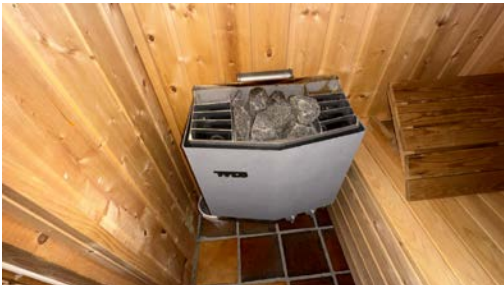
Konsekvens: Begrenset lufting kan over tid gi oppfukning i kledning og tilstøtende konstruksjoner, med risiko for misfarging/mugg. Gulv mot grunn reduserer spredningsomfanget, men eliminerer ikke risikoen for lokale fukskader.

Konstruksjonen er ikke funksjonstestet. Eier opplyser at anlegget fungerer som tiltenkt.  
Det anbefales videre undersøkelser, og anlegget bør kontrolleres av kvalifisert fagperson før eventuell bruk.

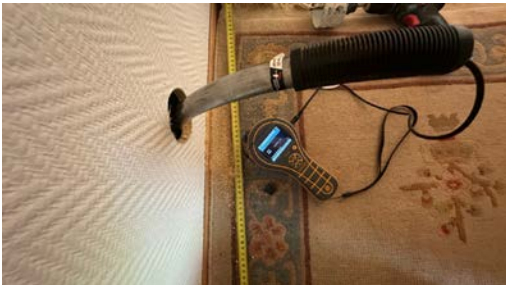
## 1. ETASJE > BAD

Det påpekes likevel at det kan være symptomer som ikke er synlig før man evt. moderniserer baderommet og gjør inngrep i konstruksjoner.

Det ble i tillegg, rutinemessig søkt etter fukt i dusjonens vegger med fuktindikator (Protimeter SM) på befaringen, og det var ingen indikasjoner på fukt. Fuktsøk gir kun en indikasjon og må ikke oppfattes som en garanti for baderommet. Gulv måles ikke.
