# Tilstandsrapport

Fjellsvingen 19, 1462 FJELLHAMAR  
Borettslagsleilighet (i blokk):  
950 637 501 / 110

BORETTSLAGET FJELLET  
3222-107/19/0/0

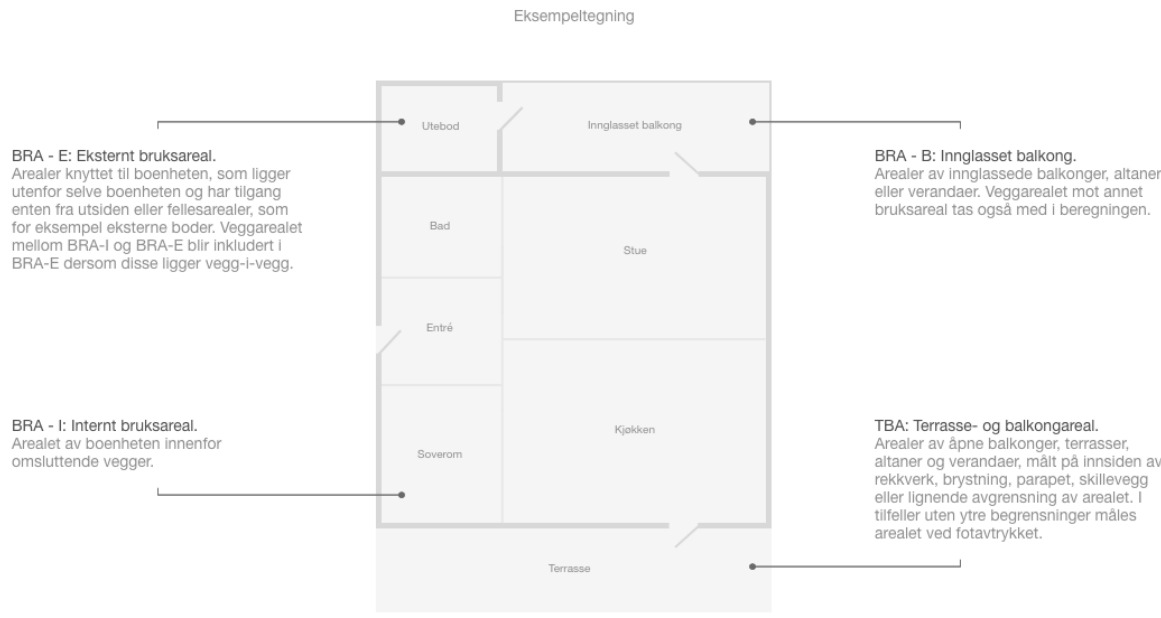
Arealene er oppmålt under befaringen med avstandsmåler og avrundet til nærmeste hele kvadratmeter, i samsvar med NS 3940:2023 Tillegg A. Fordelingen mellom primær- og sekundærareal fremstilles over en overgangsperiode, i samsvar med takstbransjens retningslinjer for arealmåling (2014). Rommene betegnes slik de fremstår under befaringen, selv om de i enkelte tilfeller kan avvike fra godkjente byggetegninger og gjeldende byggeregler. Angivelsen av rom for varig opphold i rapporten innebærer ikke nødvendigvis at rommet er, eller kan bli, godkjent for varig opphold i samsvar med dagens forskriftskrav. De ulike arealene er kort forklart i eksempeltegningen under.
