# Tilstandsrapport

Enebolig

Emmavegen 38, 7300 ORKANGER

# gnr. 13, bnr. 105

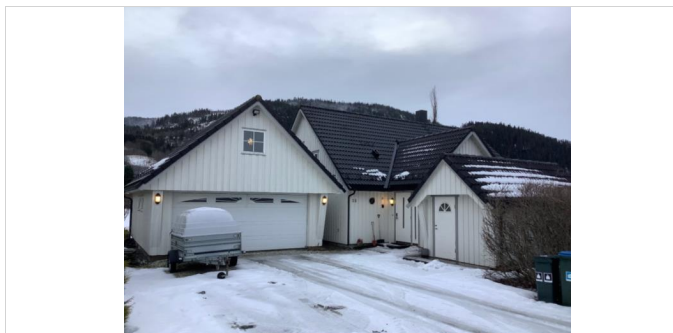
## ENE BOLIG

Byggeår  
2003
