# Tilstandsrapport

Leilighet

Biskop Jens Nilssøns gate 19 B, 0659 OSLO

Oppdragsnr.: 15431-1484

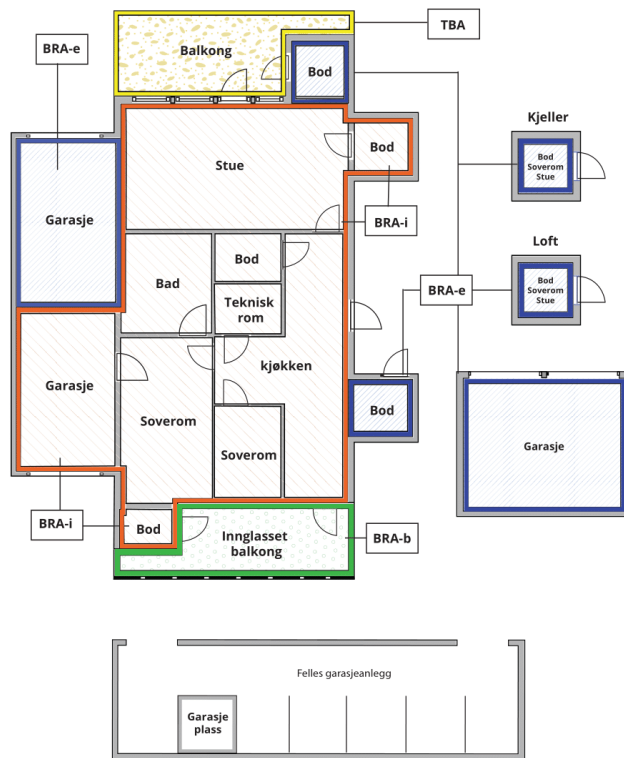
**BRA = BRA-i + BRA-e + BRA-b**

Bruksarealet for bygningen er bruttoarealet minus arealet som opptas av yttervegger.

Internt bruksareal (BRA-i)	Arealet innenfor boenheten(e)
Ekstern bruksareal (BRA-e)	Arealet av alle rom utenfor boenheten(e) og som tilhører denne, slik som for eksempel bod
Innglasset balkong mv (BRA-b)	Arealet av innglasset balkong, veranda eller altan når denne er tilknyttet boenheten(e)
Terrasse- og balkongareal (TBA)	Arealet av terrasser, åpne balkonger og åpen altan tilknyttet boenheten(e)
