# Tilstandsrapport

Enebolig

Heggevegen 27, 7715 STEINKJER

Autorisert foretak: Norconsult Norge AS

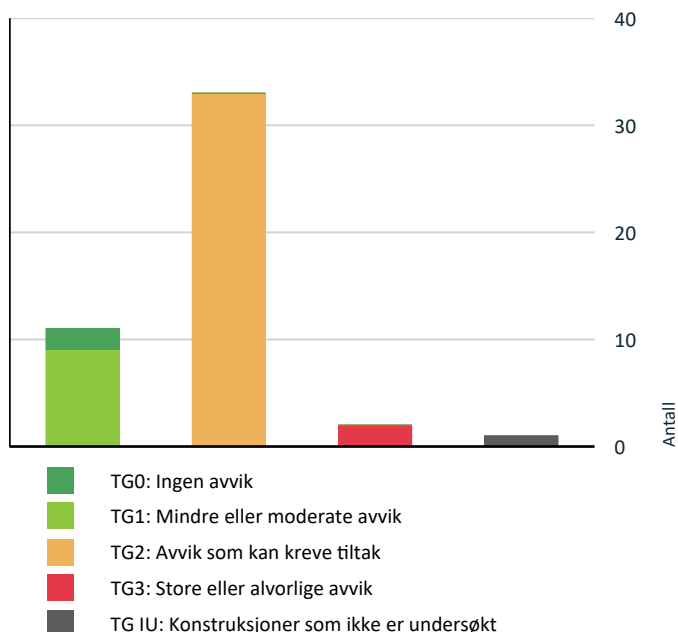
## Fordeling av tilstandsgrader

Vil du vite mer om tilstandsgrader? Se side 4.

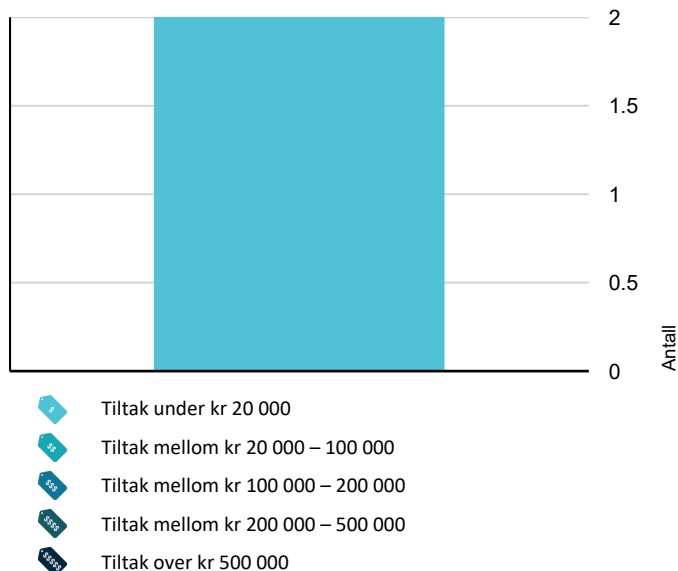
## Anslag på utbedringskostnad

Hva er anslag på utbedringskostnad? Se side 4.

Utbedringskostnadene i rapporten er sjablongmessige anslag basert på observerte forhold som feil, skader eller uregelmessigheter, samt foreslåtte tiltak. Disse anslagene er veiledende, angis i fem intervaller, er basert på generelle erfaringstall, og må ikke forveksles med konkrete pristilbud fra håndverkere eller entreprenører. Faktiske kostnader kan variere betydelig, avhengig av individuelle valg, materialpriser og markedsforhold. For å få en nøyaktig vurdering av utbedringskostnadene anbefales ytterligere undersøkelser og innhenting av flere pristilbud fra kvalifiserte fagfolk. Slike anslag gis for TG3, der dette er mulig.
