**Heggesåsen - Enebolig med  
utleiedel. Garasjer. Flott, vid utsikt.  
Kort veg til flotte turområder  
sommer som vinter**

**Salgsobjekt:** Enebolig  
**Eierform:** Eiet  
**Byggeår:** 1941  
**BRA-i/BRA Total** 193/226 kvm  
**Tomtstr.:** 974.4 m<sup>2</sup>  
**Soverom:** 4  
**Gnr./bnr.** Gnr. 196, bnr. 40  
**Oppdragsnr.:** 1708250262

| Tilstandsrapport ..... | 43 |

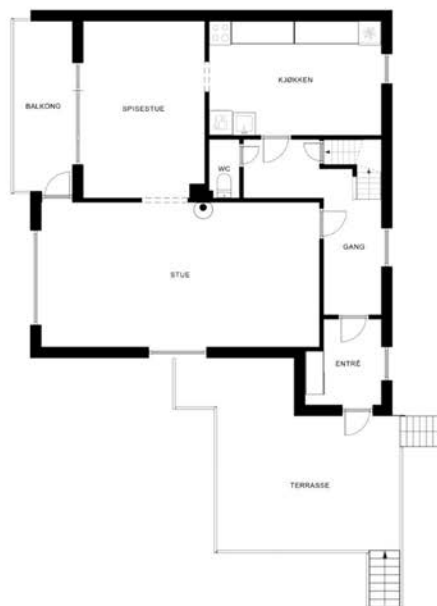
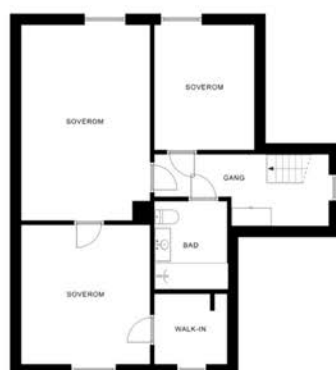
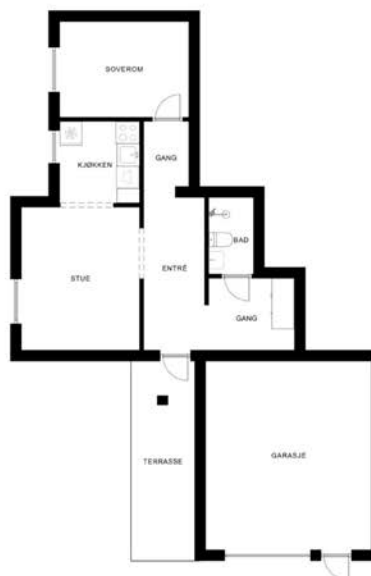
# Plantegning

Plantegningen er ikke målbar, og noe avvik kan forekomme. Megler/selger tar ikke ansvar for ev. feil.  
Innredning og faste installasjoner kan avvike fra den faktiske innredningen.

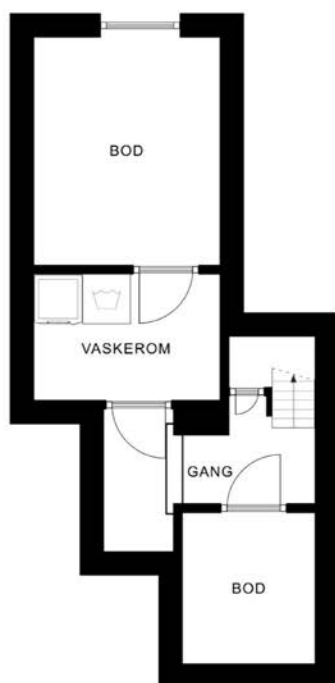
# Plantegning

Plantegningen er ikke målbar, og noe avvik kan forekomme. Megler/selger tar ikke ansvar for ev. feil.  
Innredning og faste installasjoner kan avvike fra den faktiske innredningen.

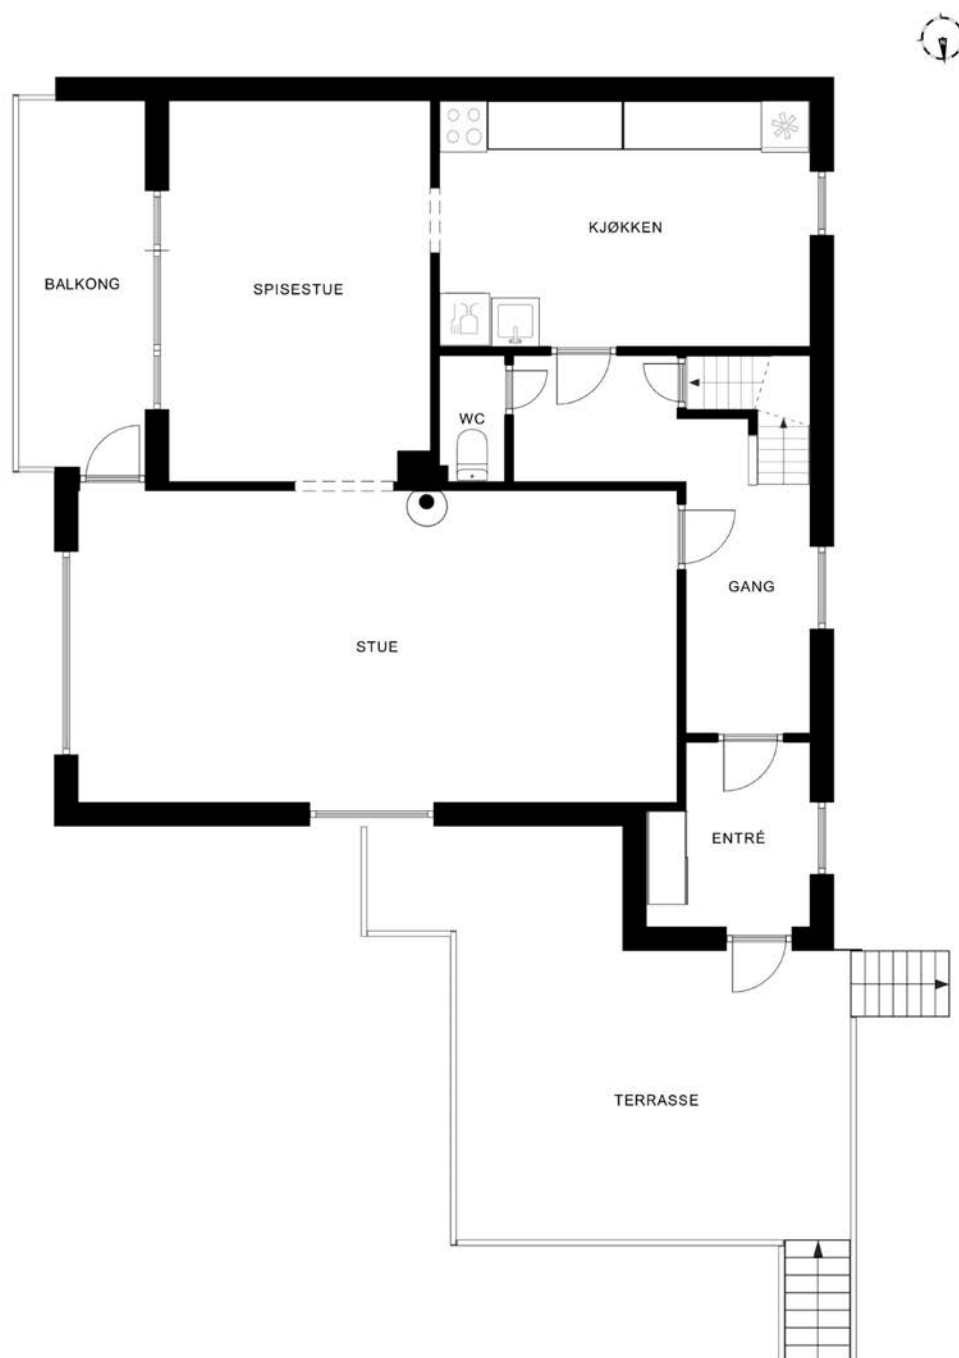
# Plantegning

Plantegningen er ikke målbar, og noe avvik kan forekomme. Megler/selger tar ikke ansvar for ev. feil.  
Innredning og faste installasjoner kan avvike fra den faktiske innredningen.

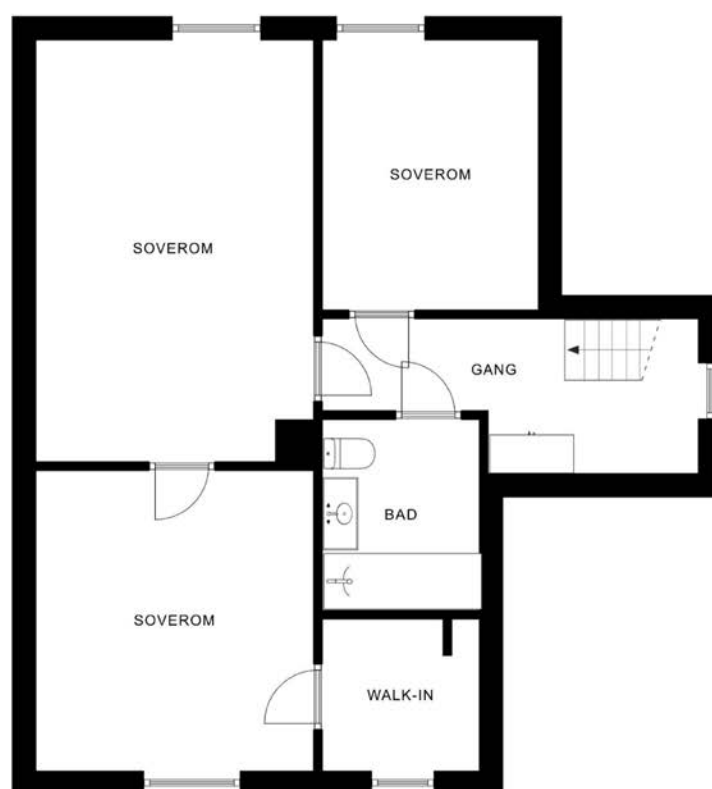
# Plantegning

Plantegningen er ikke målbar, og noe avvik kan forekomme. Megler/selger tar ikke ansvar for ev. feil.  
Innredning og faste installasjoner kan avvike fra den faktiske innredningen.

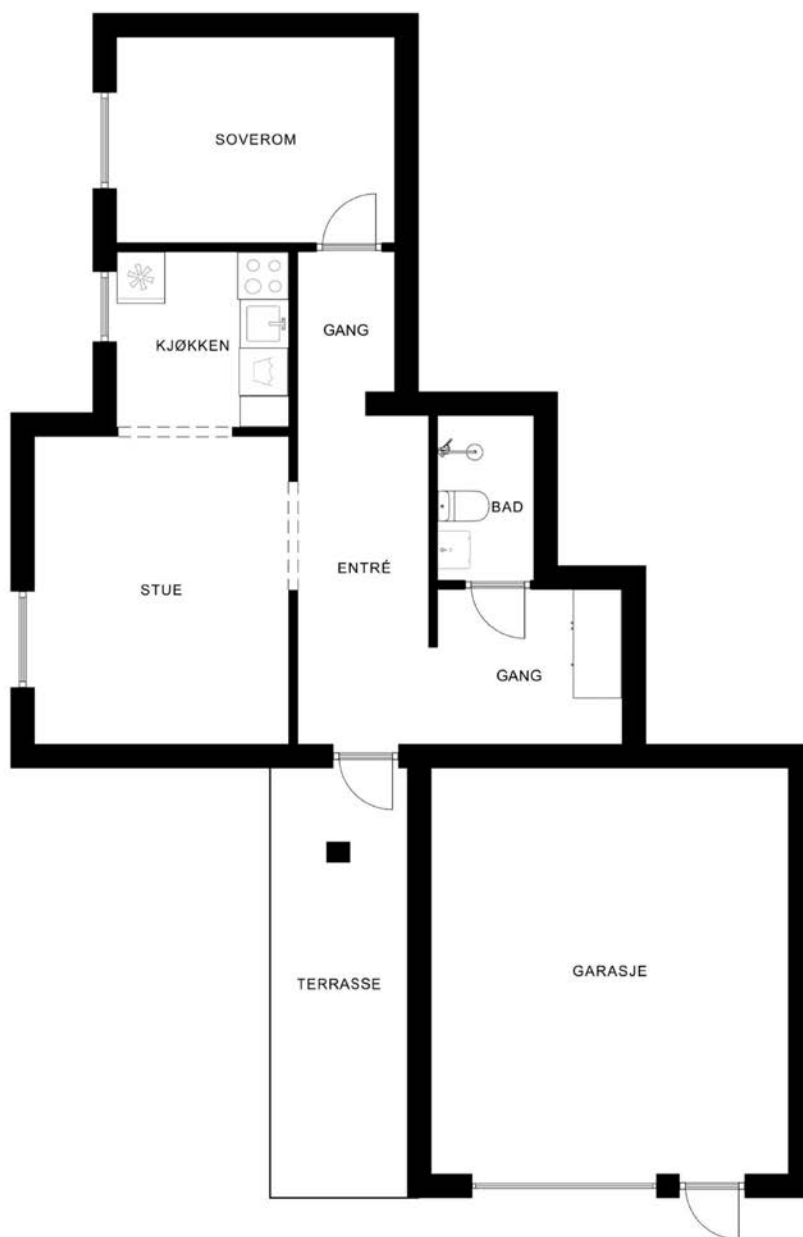
# Plantegning

Plantegningen er ikke målbar, og noe avvik kan forekomme. Megler/selger tar ikke ansvar for ev. feil.  
Innredning og faste installasjoner kan avvike fra den faktiske innredningen.

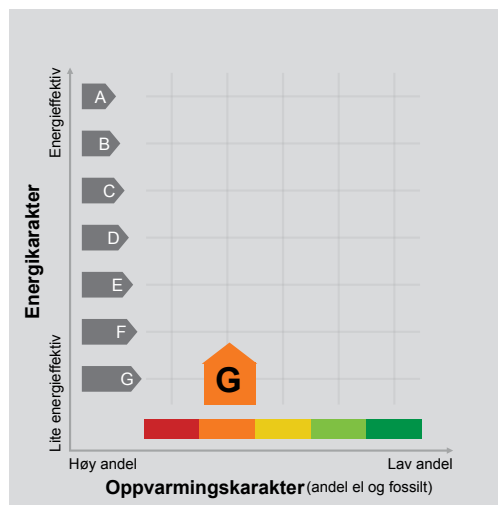
**Energimerket** angir boligens energistandard. Energimerket består av en energikarakter og en oppvarmingskarakter, se i figuren. Energimerket symboliseres med et hus, hvor fargen viser oppvarmingskarakter, og bokstaven viser energikarakter.
