Tranevegen 15, 7340 OPPDAL

**Enebolig med fire soverom og  
dobbel garasje med loft  
Stor tomt med sentral beliggenhet**

# Enebolig med fire soverom og dobbel garasje med loft Stor tomt med sentral beliggenhet

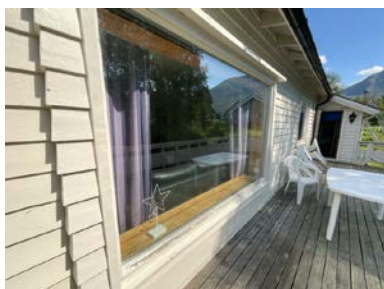
## Vinduer

Bygningen har trevinduer med koblet glass i kjeller og enkelte vinduer på 1. etasje.

- Karmene i vinduer er slitte og det er sprekker i trevirket.

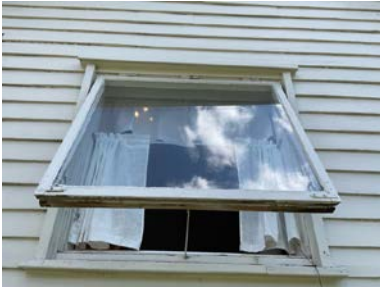
## TG 1 Vinduer - 2012

Bygningen har malte trevinduer med 2-lags glass på hoved-soverom.

**Årstall:** 2012

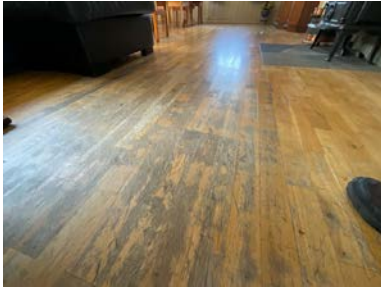
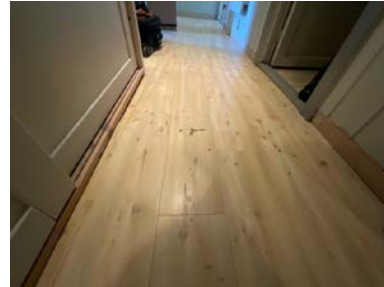
## ! TG 3 Etasjeskille/gulv mot grunn

Etasjeskiller er av betongdekke over opprinnelig bolig og trebjelkelag over tilbygg.

- Målt høydeforskjell på over 30 mm gjennom hele rommet. Tilstandsgrad 3 gis med bakgrunn i standardens krav til godkjente måleavvik.

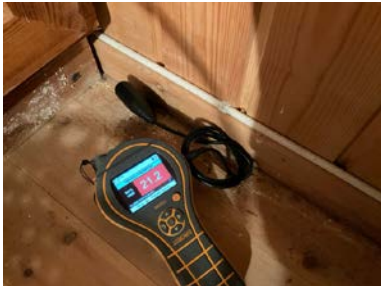
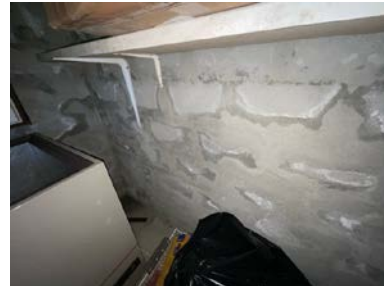
## TG IU Kryp Kjeller

Bygningen har kryptjeller under trebjelkelag og stubbegulv under soverommene/ tilbygg. Det er ikke etablert adkomst slik at det er ikke mulig å kontrollere tilstand. Kryptjeller er ventilert i grunnmur.

- Det er ikke adkomst til deler av kryptjelleren. Kryptjeller er kun vurdert i tilgjengelige deler. Kryptjeller regnes for å være en risikokonstruksjon som er utsatt for fukt- og råteskader i bunnsvill, trebjelkelaget og andre tilstøtende konstruksjoner, på grunn av fuktighet fra grunnen og kondensering ved temperaturforskjeller. Selv om det ikke er avdekket tegn på skader, betyr ikke dette nødvendigvis at det ikke foreligger skader i eller i forbindelse med kryptjelleren.

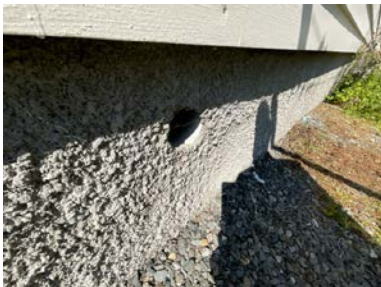
Ventil til kryptjeller, det er flere tilsvarende etablert rundt om grunnmur.

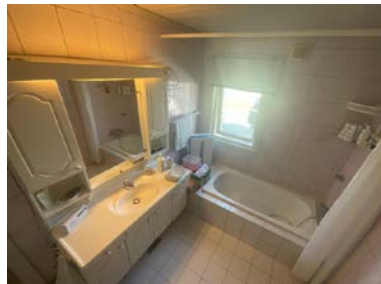
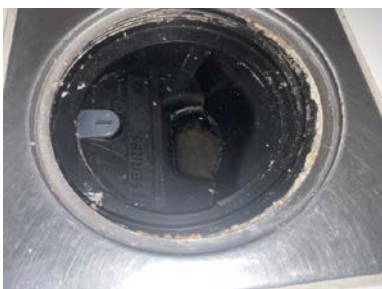
### TG 1 Tilliggende konstruksjoner våtrom

Det er etablert inspeksjonsluke fra trapperom innunder badekar. Fuktmåling ble foretatt i bunnsvill ut mot bad.

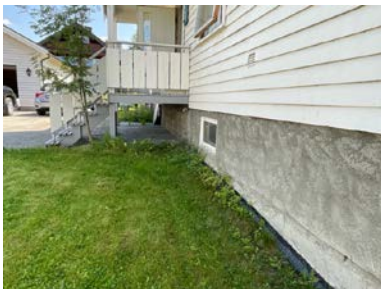
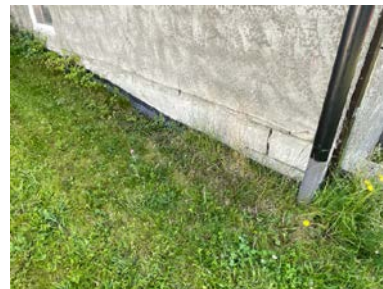
### TG 1 Grunnmur og fundamenter

Bygningen har grunnmur i betongstein på den del som er synlig for kontroll, hvilke type grunnmur som er benyttet på tilbygg er ikke påvist.

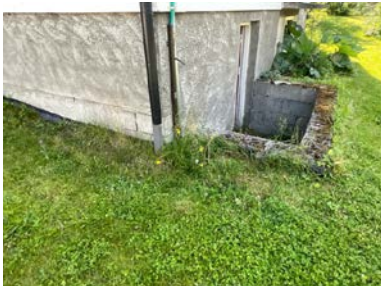
## TG 1 Forstøtningsmurer

Det er etablert forstøtningsmur på deler av eiendommen med bruk av skiferstein og med bruk av lecablokker ved kjellerdør.
