Fullriggervegen 30, 4056 TANANGER

**Tananger - Lekker enebolig over 3 plan. Barnevennlig beliggenhet i blindvei. Solrik tomt. 2 kjøkken, 3 bad, 3 stuer.**

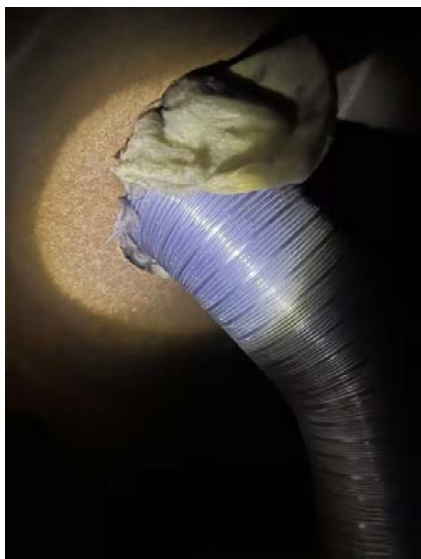
## 6.8 Loft (konstruksjonsoppbygging)

| Type loft | Delvis innredet / kaldtloft |
| Loftet er innredet og oppbygd med A-takstoler og knekott. | |

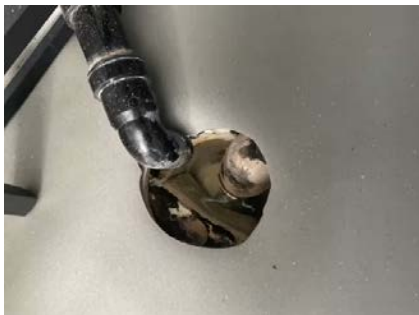
## 6.26 Våtrom: Vaskerom 1.etasje

**Det er behov for totalreovering av våtrommet!**

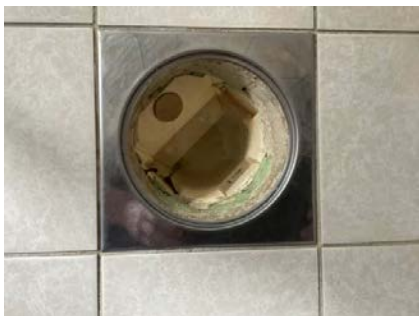
## 6.28 Våtrom: Gjeste bad 2.etasje

| Oppsummering av overflater | TG-2 |
|---|---|
| <p>Gulvet har fall til sluk, men dette er mindre enn referansenivået.<br/> Ca 10 mm fall fra gulv ved dør til topp slukrist sluk, dørterskel på ca. 15 mm, synlig oppbrett av beleg.<br/> Tilfredsstillende oppbrett av tettesjikt på vegg og dørterskel, vannsikkerheten er ivaretatt.<br/> Dør er plassert i våtsone, men skjermes av glassvegg.</p> | |

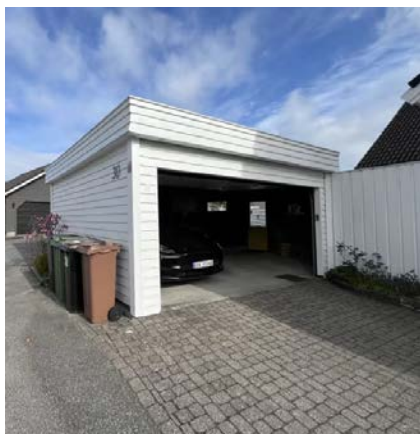
## 6.29 Øvrig: Garasje

Garasje fra 1984,  
Oppført med ringmur og stedstøpt plate på mark.  
Lett bindingsverk som utvendig er kledd med trepaneler.  
Flattak i tre som er teknet med asfaltapp.  
Hvitlakkert stålport med elektrisk portåpner.  
EL- lader etablert i garasje.

- Takrenne er avsluttet over terreng.
  - Noe lite klaring mellom kledning og terreng
  - Riss/sprekk i betong gulv.
  - Enkelte vannskjolder på innsiden tre kledning.
  - Noe kalk/saltutslag i ringmur, indikerer tidligere transport av fukt.
- Påregnelig med normalt med noe nedbrytning side dør og vind fra byggeåret.  
Normal tid før omlegging av asfalttakbelegg er 15 - 35 år.

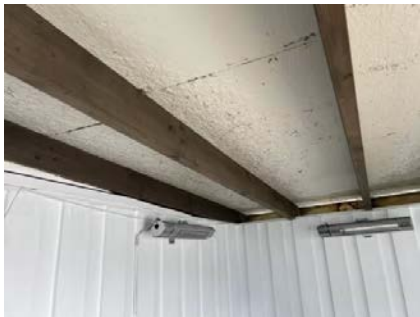
## 6.30 Øvrig: Hagestue m/terrasse

Hagestue m/terrasse er oppført i 2013 ifølge eier, i enkel trekonstruksjon, Konstruksjon er ikke nærmere undersøkt eller beskrevet.

- Tegn etter tidligere lekkasje i OSB takplater, himling er malt over i senere tid.
- Under dimensjonering av taksperrer.

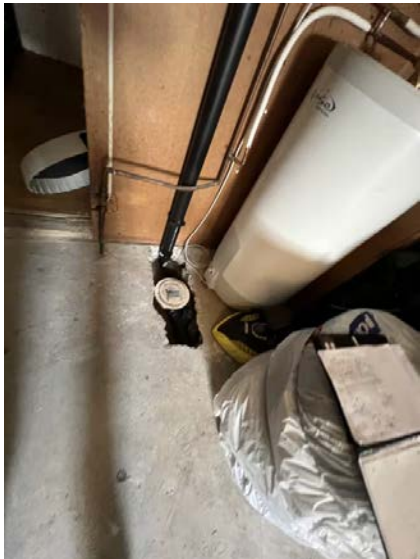
### 6.31 Øvrig: Bod /teknisk rom kjeller (bolig del)

Det bemerkes at påbegynt arbeid med overflater ikke er ferdigstilt.
