Gamleveien 16, 1870 ØRJE

Ørje - Koselig leilighet over flere plan. Solrik uteplass. Garasjeplass. Sentralt og attraktiv beliggende.

Tilstandsrapport

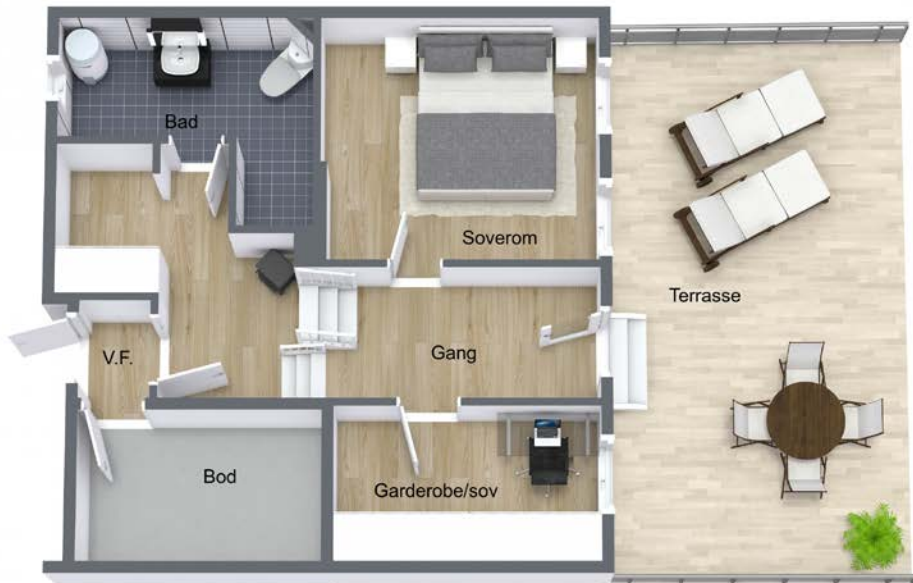
1. Etasje

Tegningen er kun ment som illustrasjon, avvik kan forekomme.

1.etasje: Entré, hall m/trapp, bad, soverom, garderobe/soverom, gang m/trapp, 2 boder

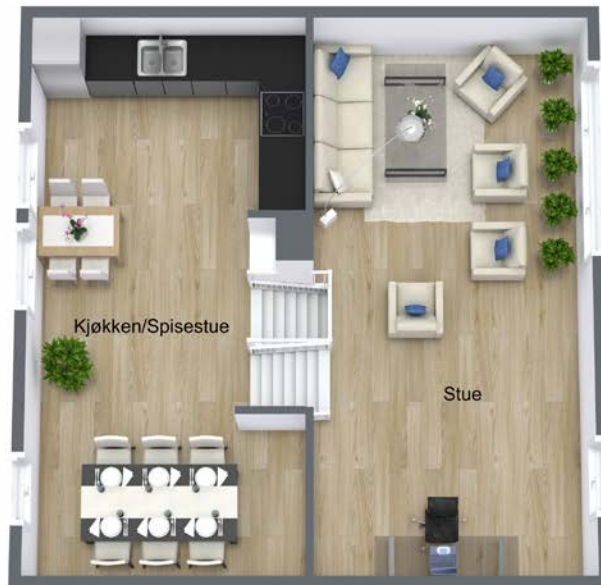
2. Etasje

Tegningen er kun ment som illustrasjon, avvik kan forekomme.

2.etasje: Kjøkken, spisestue (kan enkelt gjøres om til soverom), stue

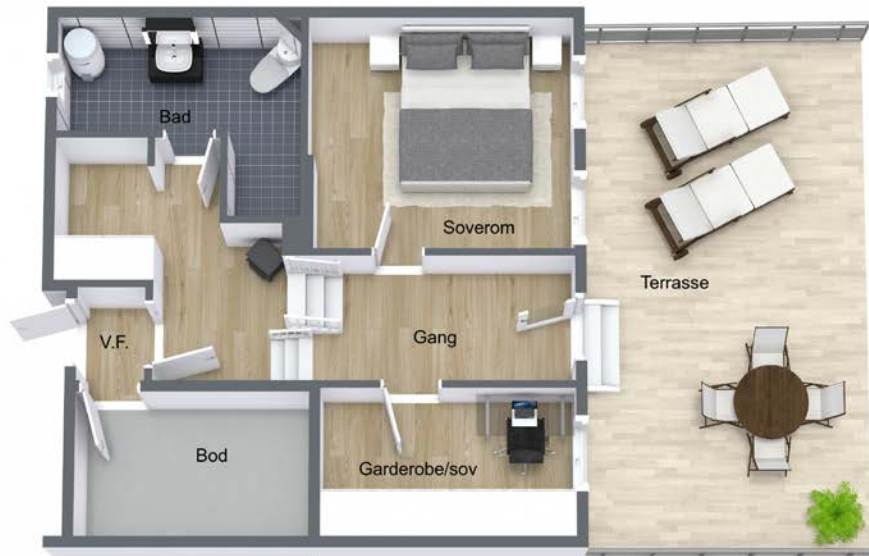
1. Etasje

Tegningen er kun ment som illustrasjon, avvik kan forekomme.
