# Moderne 2-roms med usjenert hage, gode solforhold og garasje.

# Holtgrenda Borettslag

Forprosjekt garasjer

## Rapport forprosjekt

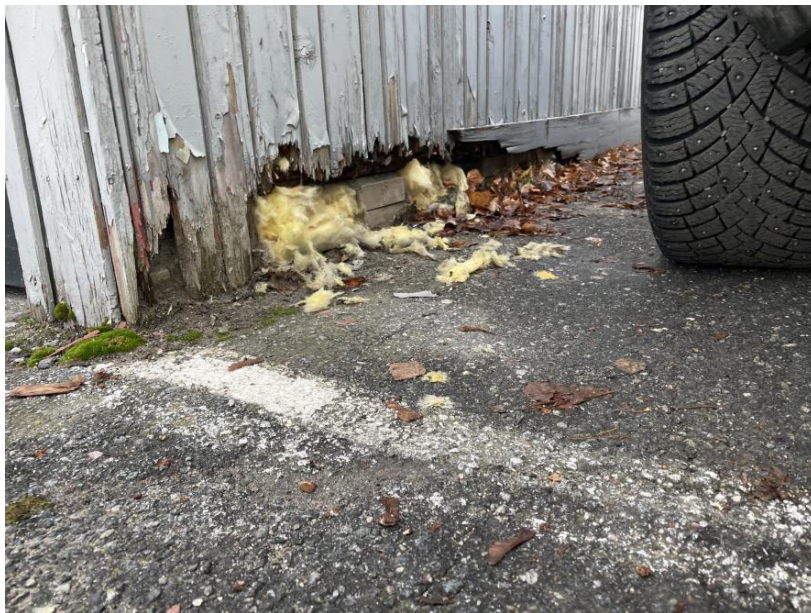
*Gjennomgående råteskader i bunn av kledning og sviller.*

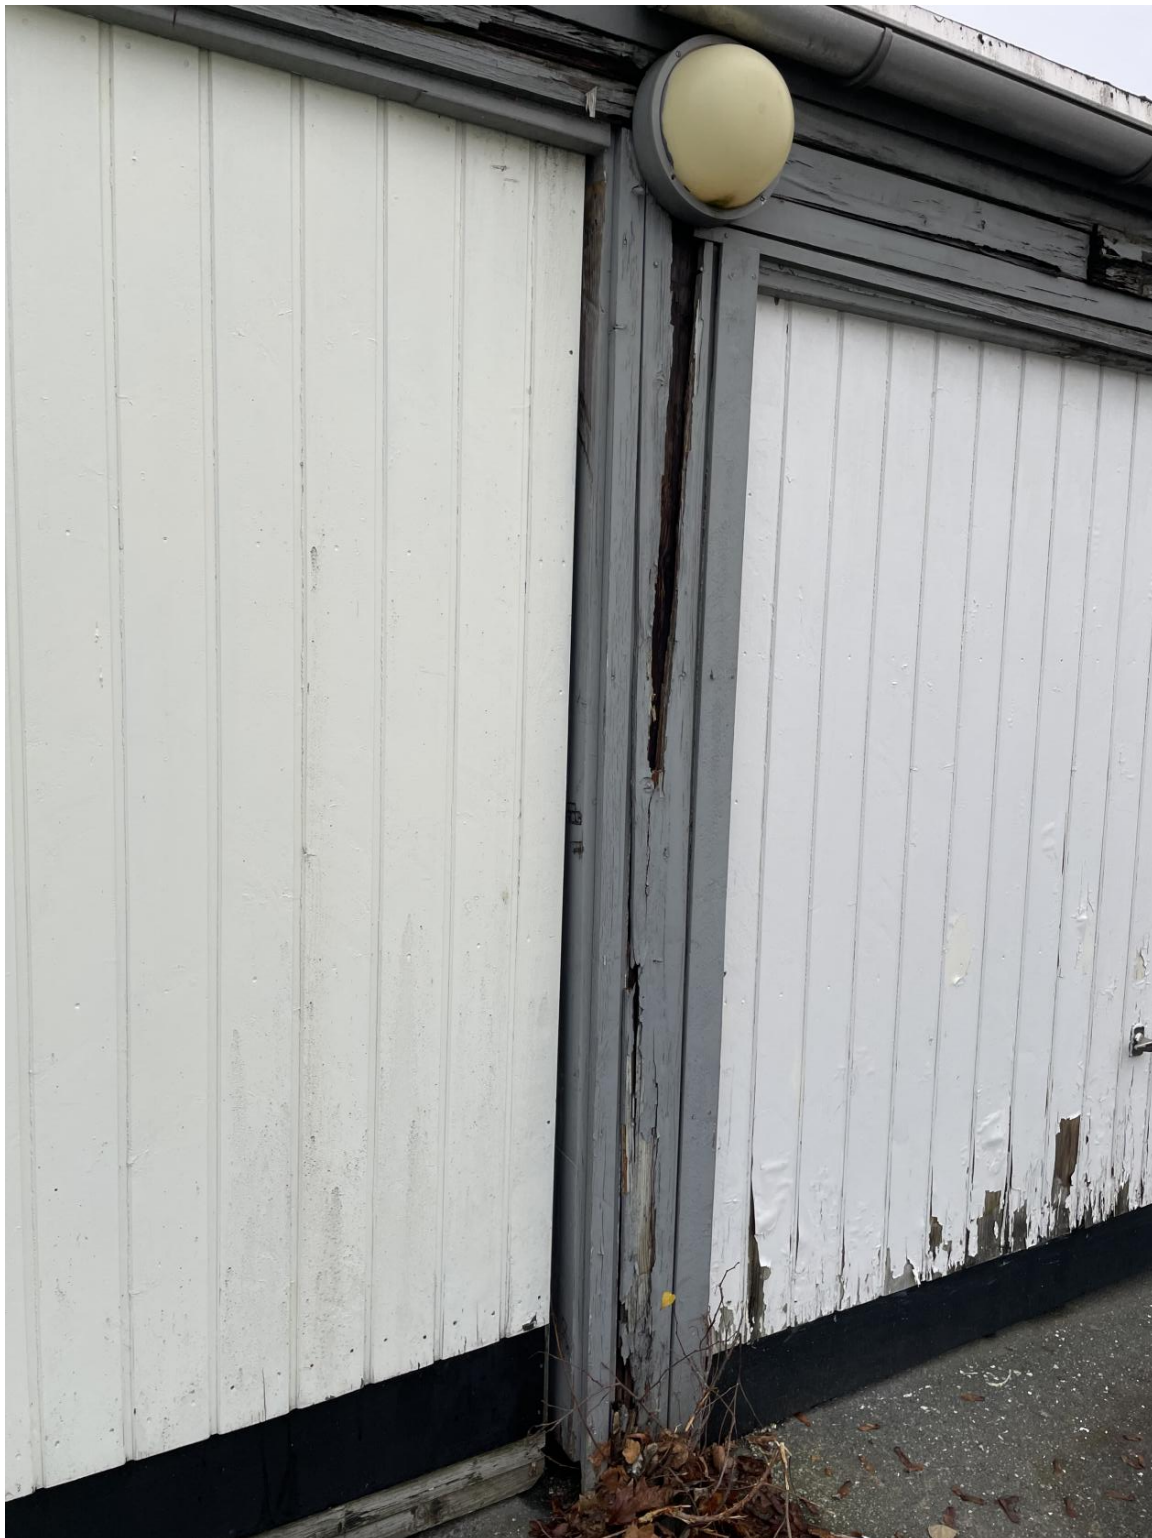
*Råteskadet garasjeporter, kledning og bærekonstruksjon.*

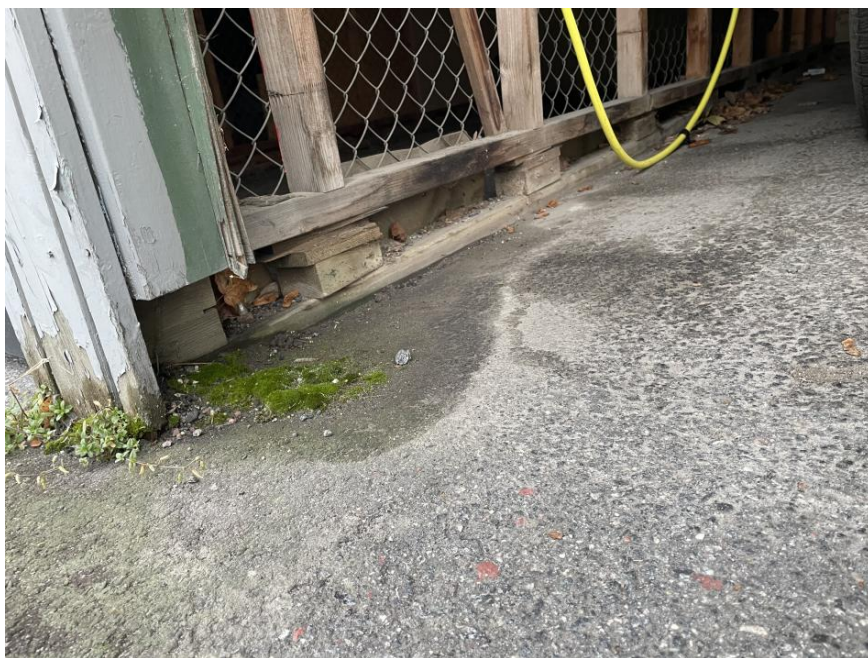
*Bæresøyle mellom porter er sunket gjennom årene. Medfører at det blir en svanke i terrenget for fukt samler seg og trekker videre inn i bæresøyler.*

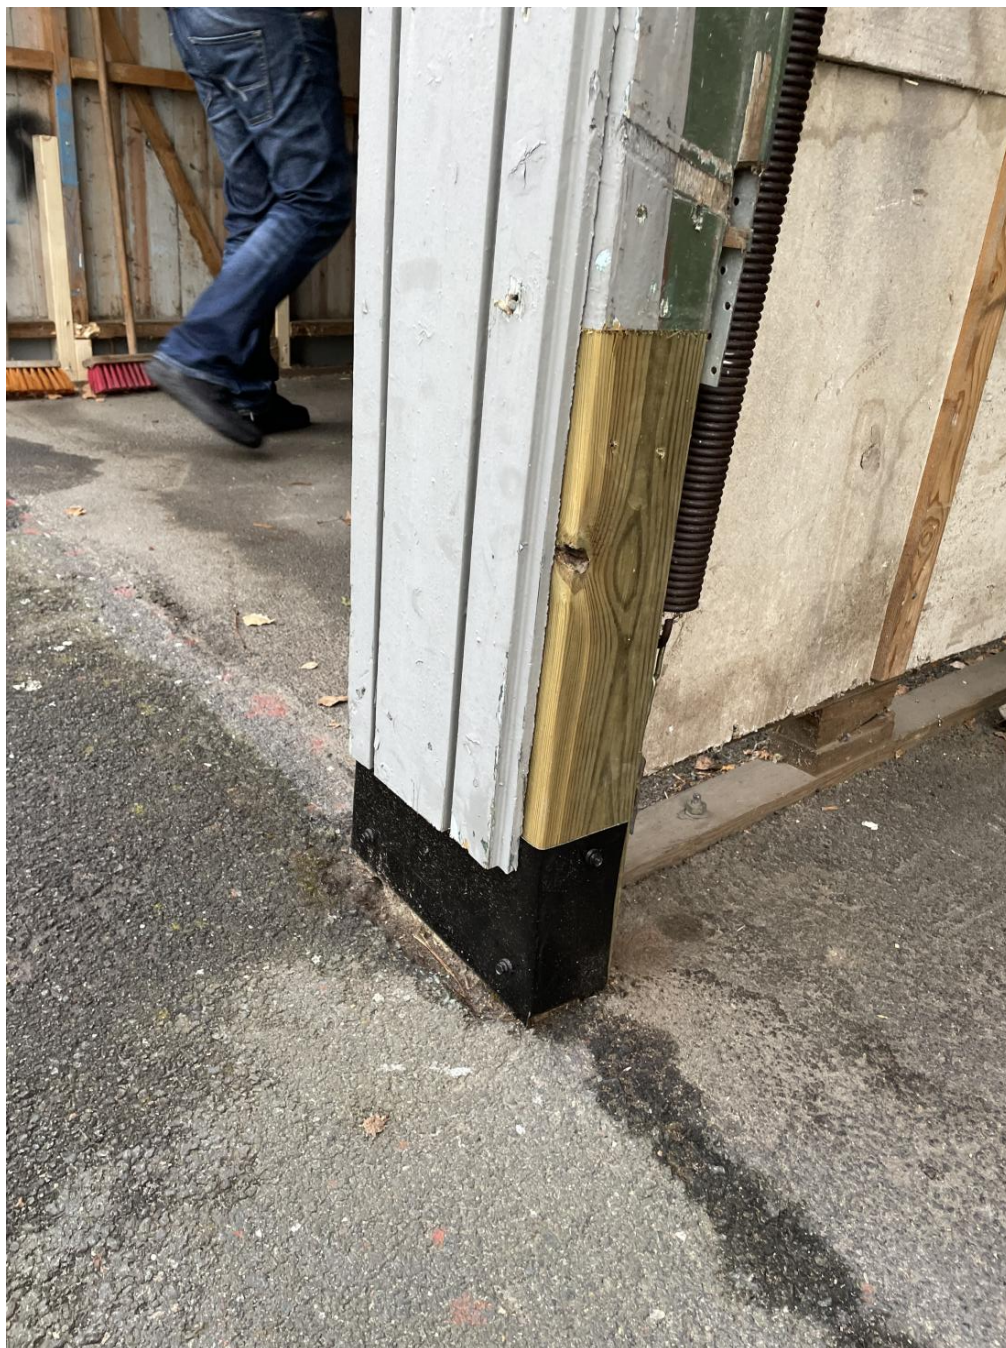
*Beslag kan beskytte treverket og utsette utviklingen av råteskader.*
