Stølsmyrvegen 1, 5542 KARMSUND

**Flott enebolig over 3 plan | 3  
soverom | Pent opparbeidede  
uteområder | 2 bad i tillegg til  
toalettrom | Garasje**

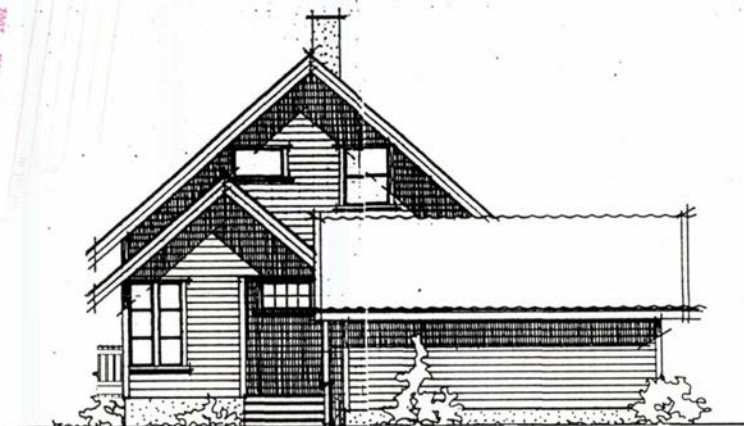
— fasade mot vest —

| Gnr. 149, bnr. 208, Karmøy | | Fasademot vest og Fasade mot nord | | | |
