# Tilstandsrapport

📍 Odvar Solbergs vei 46 , 0970 OSLO

# gnr. 96, bnr. 65

# Andelsnummer 35

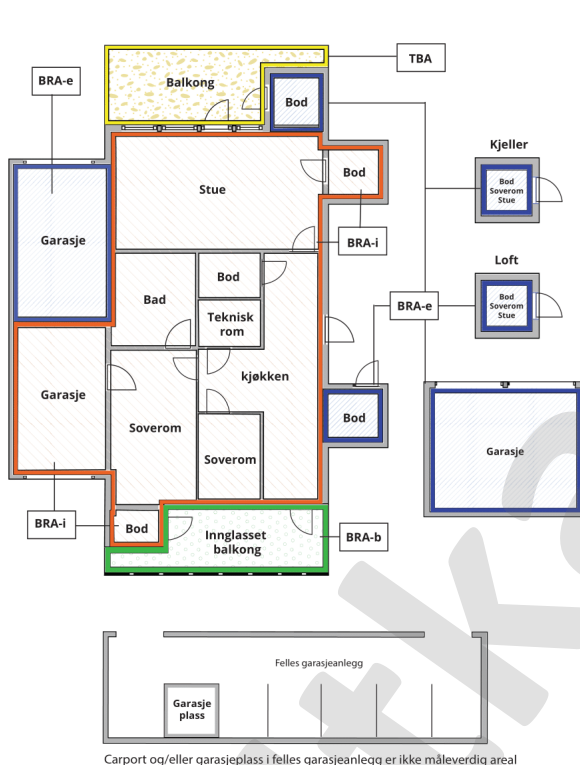
$$BRA = BRA-i + BRA-e + BRA-b$$

Bruksarealet for bygningen er bruttoarealet minus arealet som optas av yttervegger.

Carport og/eller garasjeplass i felles garasjeanlegg er ikke måleverdig areal

| Internt bruksareal (BRA-i) | Arealet innenfor boenheten(e) |
