# Tilstandsrapport

Rekkehus

Heggelivegen 25 G, 7725 STEINKJER

Autorisert foretak: Norconsult Norge AS

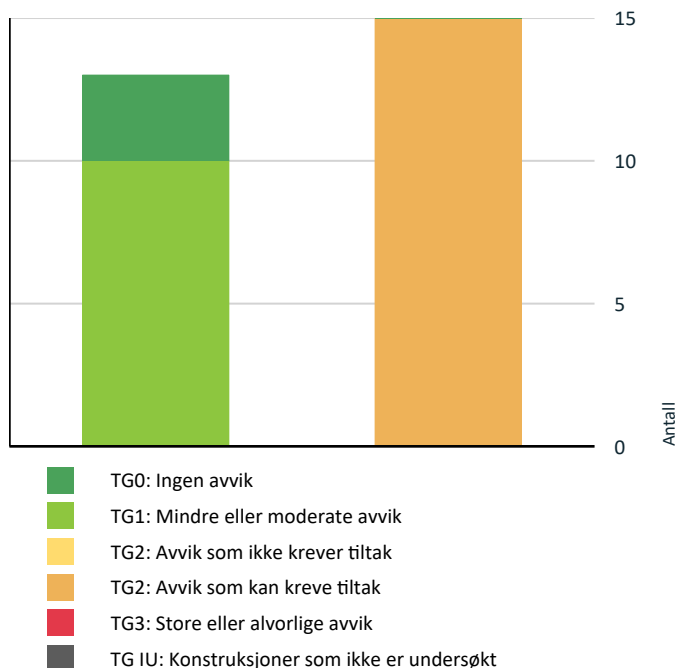
## Fordeling av tilstandsgrader

Vil du vite mer om tilstandsgrader? Se side 4.

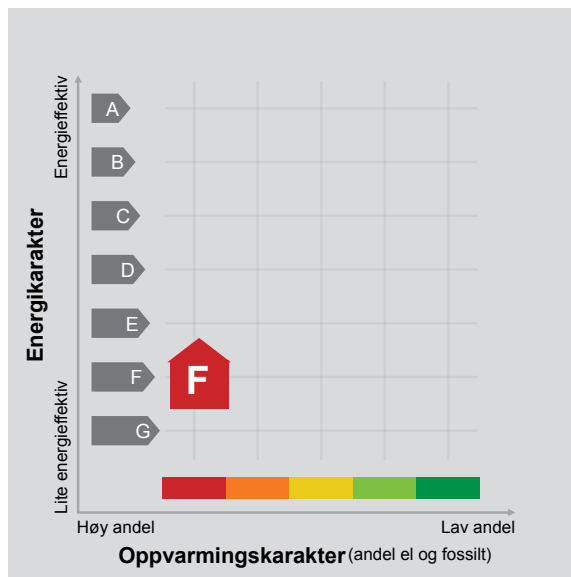
**Energimerket** angir boligens energistandard. Energimerket består av en energikarakter og en oppvarmingskarakter, se i figuren. Energimerket symboliseres med et hus, hvor fargen viser oppvarmingskarakter, og bokstaven viser energikarakter.

**Energikarakteren** angir hvor energieffektiv boligen er, inkludert oppvarmingsanlegget. Energikarakteren er beregnet ut fra den typiske energibruken for boligtypen. Beregningene er gjort ut fra normal bruk ved et gjennomsnittlig klima. Det er boligens energimessige standard og ikke bruken som bestemmer energikarakteren. A betyr at boligen er energieffektiv, mens G betyr at
