Strandbygdvegen 1089, 2411 ELVERUM

**Solrik fritidseiendom med stor terrasse og fin utsikt til Glomma. Koselig enkel hytte med innlagt strøm. Uthus og utebod**

# Tilstandsrapport

## FRITIDSBOLIG

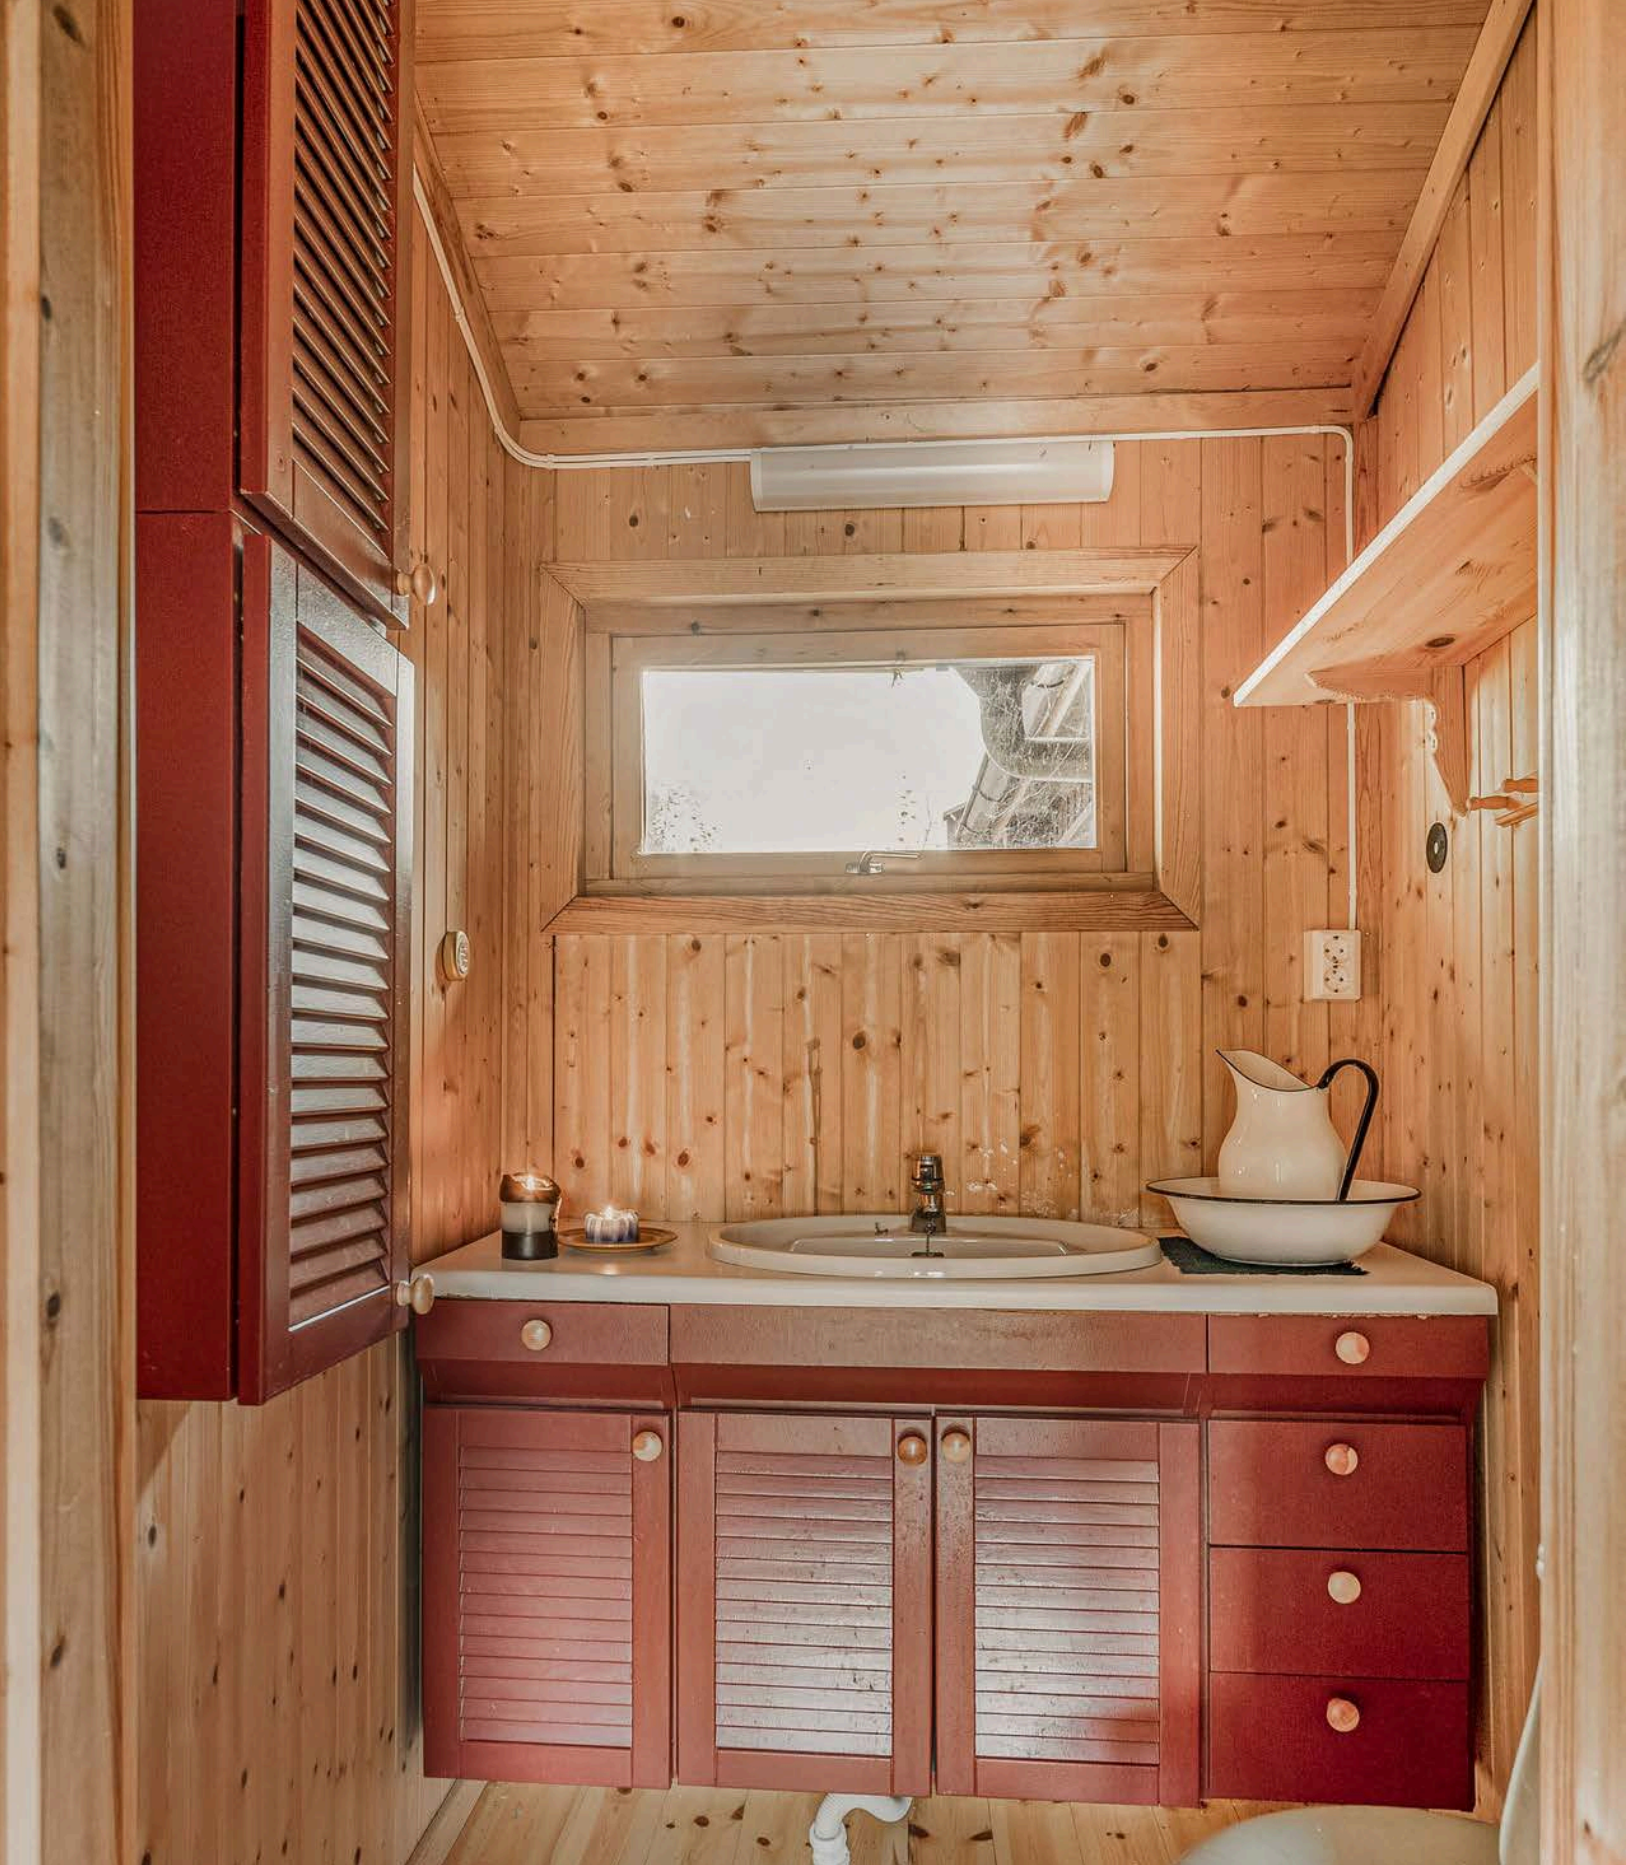
Sanitærrom med servant og skap/skuffer. Det er ikke innlagt vann.

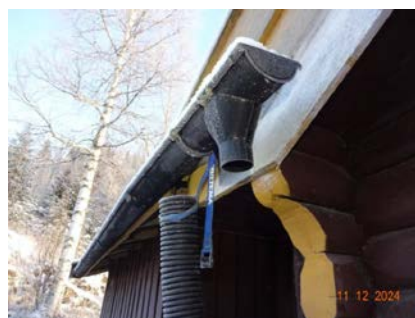
## TG 1 Veggkonstruksjon

Eldre del:  
Yttervegger i laftet tømmer. Delvis kledd med tømmermannpanel.

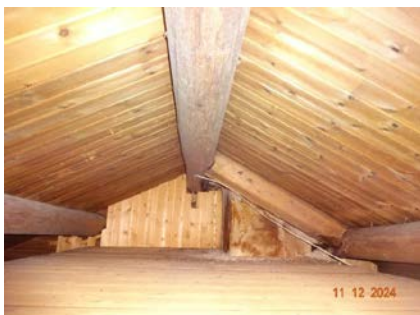
## ! TG IU Takkonstruksjon/Loft - 2

Loft/takkonstruksjonen er ikke besiktiget.

Det er påvist fuktmerker i enden på taksperrene og undertak. Ved bruk av fuktmåler ble det registrert forhøyede verdier. Anbefaler ytterligere undersøkelser.

Tilbygget del: Saltakkonstruksjon. Antatt utført med fabrikkerte takstoler. Himling antatt isolert med mineralull. Ingen adkomst til loft over himling. Loft/takkonstruksjonen er ikke besiktiget. Det er påvist fuktmerker i enden på taksperrene og undertak. Ved bruk av fuktmåler ble det registrert forhøyede verdier. Anbefaler ytterligere undersøkelser.

\* Utvendig - Takkonstruksjon/Loft - Det er begrenset/dårlig ventilering av takkonstruksjonen. Konstruksjonene har skjevheter. Det er påvist muselort på loft. Det er påvist enkelte fuktmerker i takkonstruksjon ved pipe. Anbefaler ytterligere undersøkelser.

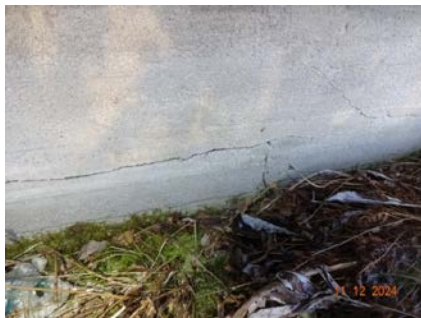
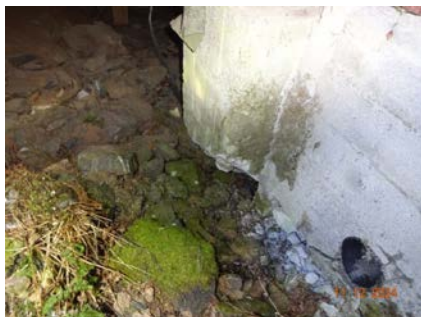
## ! TG 3 Terrengforhold

Terreng faller mot hytta fra oversiden.

Generelt bør ikke vann renne mot bygningen. Vann bør ledes vekk fra hytta. Anbefalt fall på terreng er 1:50-3 meter fra grunnmur. Vanntilslagskader fundamentene.
